# SAN JULIÁN DE LOS PRADOS

AGRESIONES, ESTADO ACTUAL Y PROPUESTAS PARA LA  
CONSERVACIÓN DE UN MONUMENTO SINGULAR DEL  
PRERROMÁNICO ASTURIANO

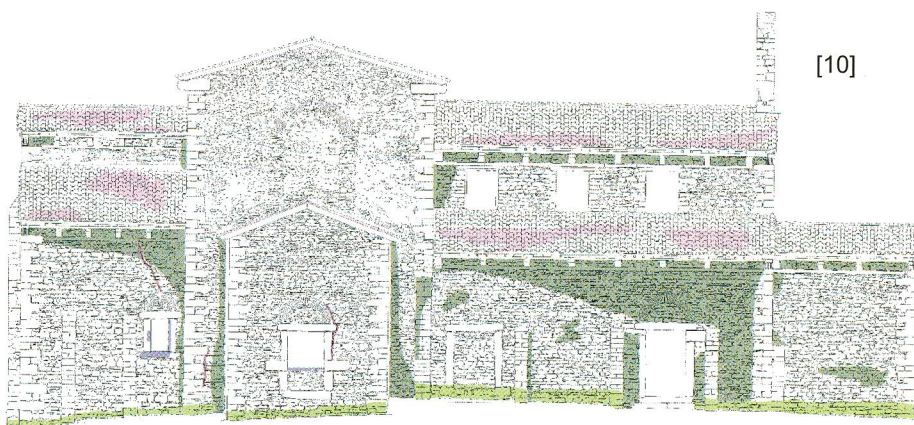
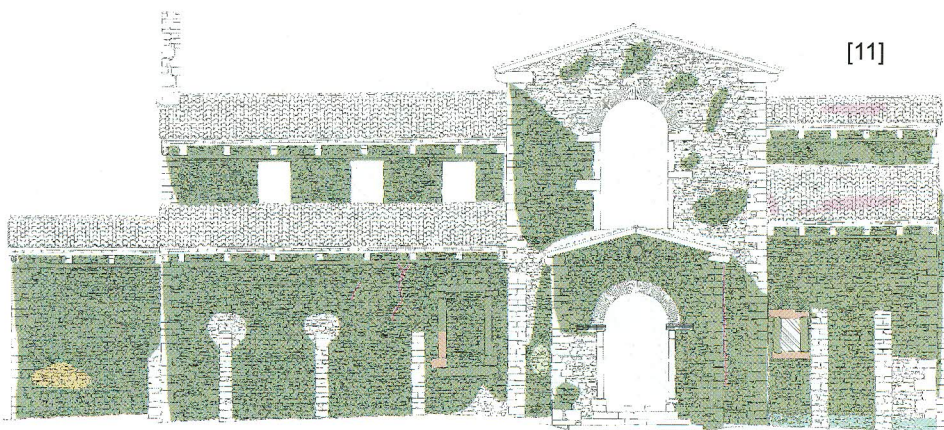
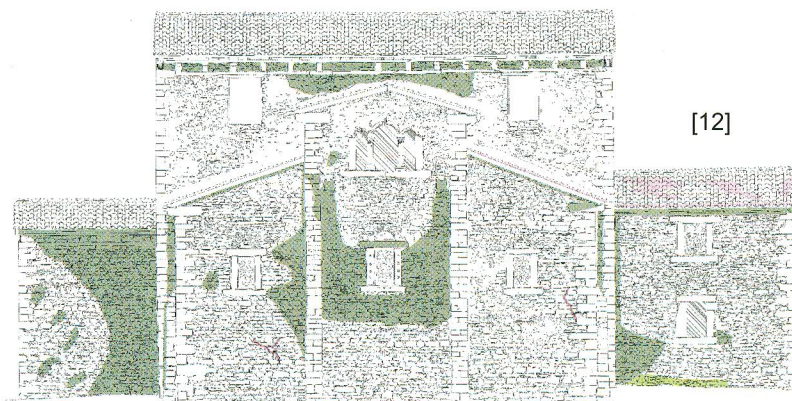
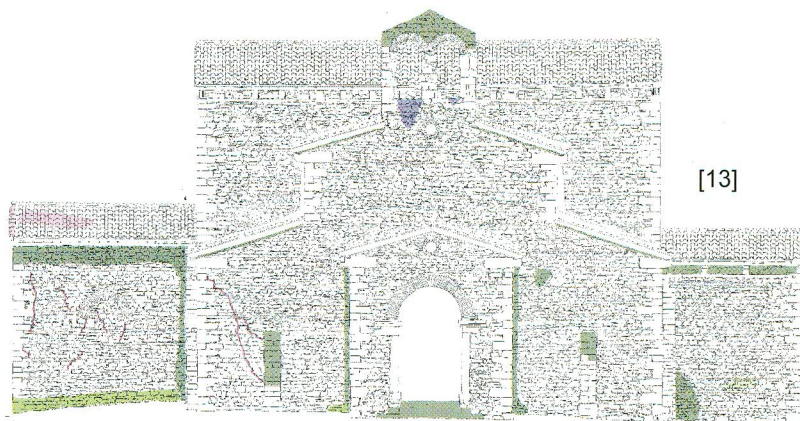
En cuanto al estado de deterioro del monumento, las figuras 10 a 13 muestran la distribución de las principales lesiones sobre los alzados del edificio.

[10] a [13] De arriba a abajo, alzados con la cartografía de las lesiones de las fachadas norte, sur, este y oeste.

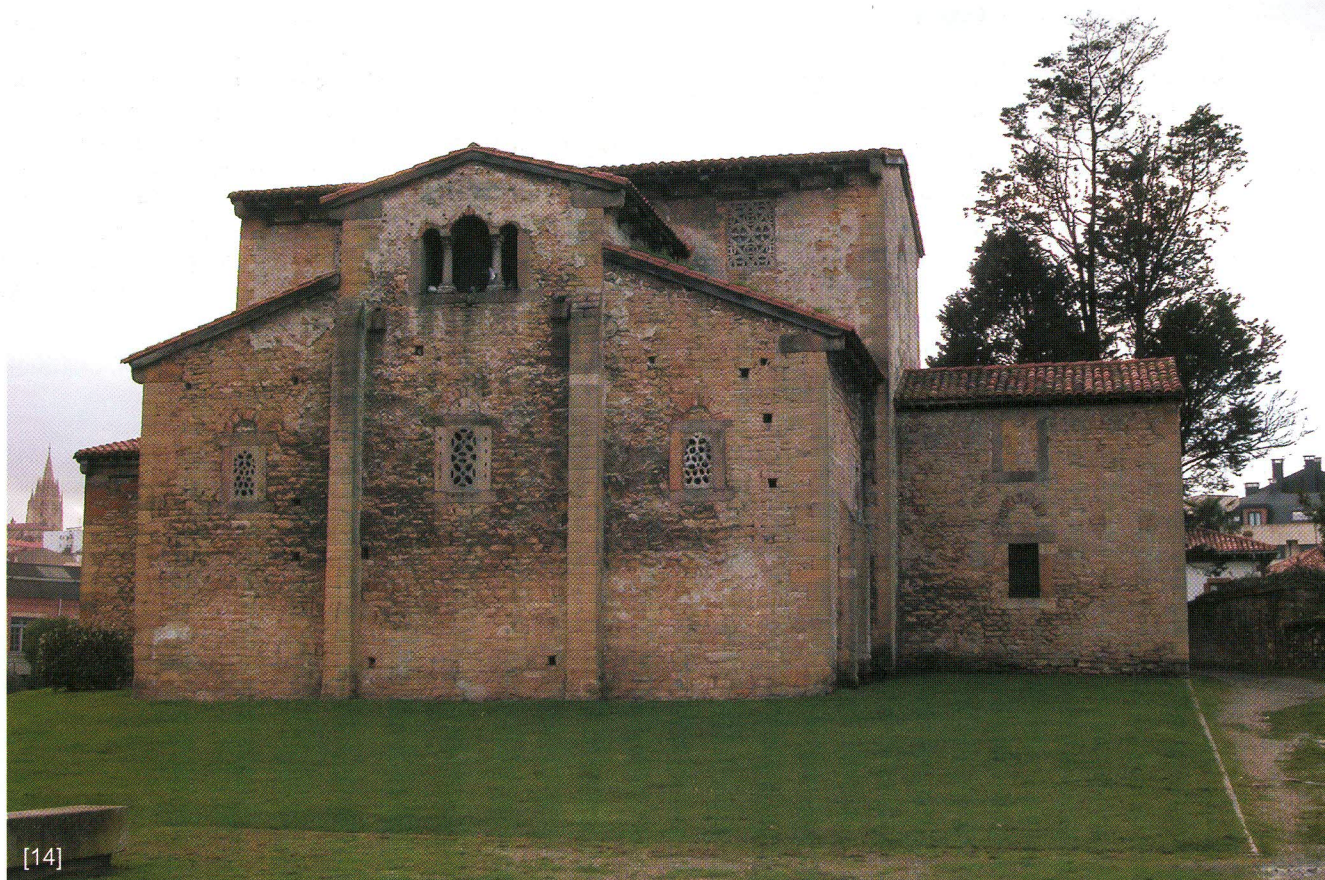
Entre dichas lesiones predominan las pátinas oscuras, presentes sobre todo en la fachada sur (orientada hacia la autopista), así como en las zonas protegidas del resto de las fachadas (Fig. 14). También destacan varias grietas en todas las fachadas, en algunos casos controladas mediante extensómetros, que afectan fundamentalmente a las juntas entre los sillares y sillarejos (Fig. 15 y 16).

[14] Pátina oscura en la fachada este del edificio.

En síntesis cabe resaltar que los aspectos alterológicos más preocupantes, que requieren un análisis pormenorizado antes de la intervención en el edificio o en su entorno, son: las grietas, de las que sería necesario analizar las causas que las han generado y determinar si actualmente son activas, y las pátinas oscuras, relacionadas en gran medida con el depósito de partículas sólidas de contaminación generadas por emisores diversos, entre los que se encuentra el tráfico rodado de la autopista, hecho que

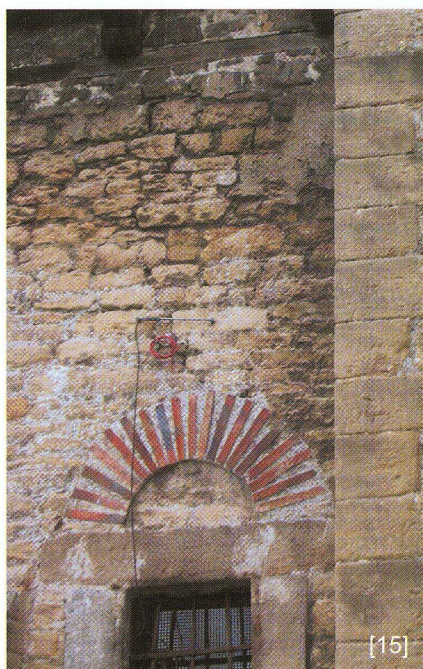
[15] Grieta en la fachada oeste, controlada por un extensómetro.

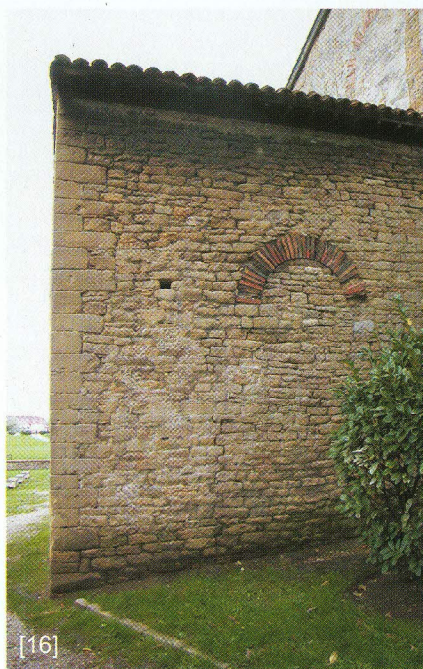
[16] Aspecto general de una grieta localizada en la capilla de la fachada norte, en su orientación oeste. Su recorrido afecta a las juntas entre sillarejos, sin fracturar ninguno de ellos.

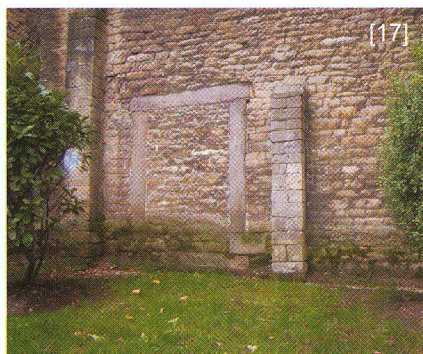
En la parte norte del edificio aparecen zonas con biodeterioro, debido fundamentalmente a la presencia de algas verdes y musgos; esto sobre todo ocurre en las zonas inferiores, hasta aproximadamente unos 40 cm del suelo, y guarda relación con la retención de humedad (Fig. 17). En los tejados orientados al norte se observa la presencia de plantas superiores: herbáceas y, excepcionalmente, vegetación arbustiva (Fig. 18).

[17] Biodeterioro producido por algas y musgos en la parte baja de la fachada norte, debido a retenciones de humedad.

debería constatarse. También habría que controlar las retenciones de humedad relacionadas con el suelo y con las cubiertas, y que quedan evidenciadas por la presencia de vegetación; así como las pérdidas de mortero de rejunteo que sería necesario sustituir por otro, durable y químicamente estable, en aquellas zonas donde puedan tener lugar filtraciones o retenciones de humedad. ■

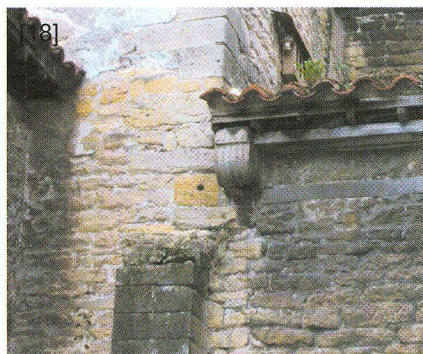
[18] Plantas superiores localizadas en una de las cubiertas de la fachada norte.

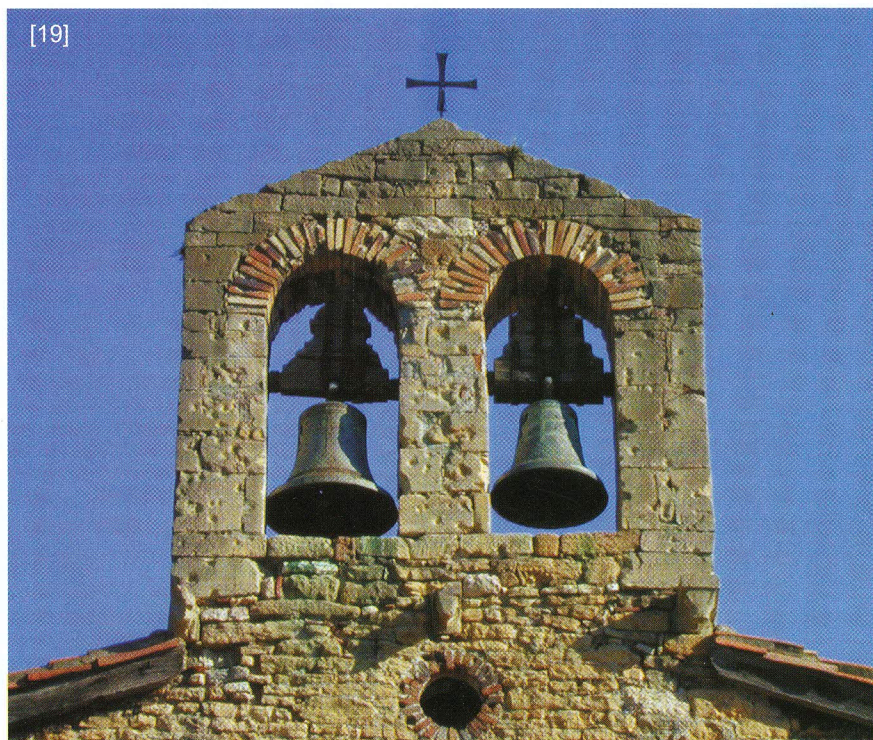
También se observan manchas rojas y verdes de tinción; las primeras pueden relacionarse con las rejillas de hierro en las ventanas de la fachada norte; las segundas con el cobre lixiviado de las campanas en la espadaña (Fig. 19). En algunos sillares de arenisca, principalmente los ubicados en la zona inferior de la fachada sur, se observan alveolos y sillarejos con desplazaciones y pérdidas de material en sus bordes. Finalmente señalar la presencia de excoiraciones en la espadaña, debidas a impactos de bala y grafitis en las fachadas oeste y sur.

[19] Impactos de bala (excoiraciones) y manchas verdes en la espadaña, producidas por la lixiviación del metal de las campanas.
