Templo de Santa Cristina de Lena

## Santa Cristina de Lena, un monumento enigmático del prerrománico asturiano: piedras, deterioro y sugerencias de conservación

Soledad Álvarez\*, Rosa M. Esbert\*\* & al.\*\*\*

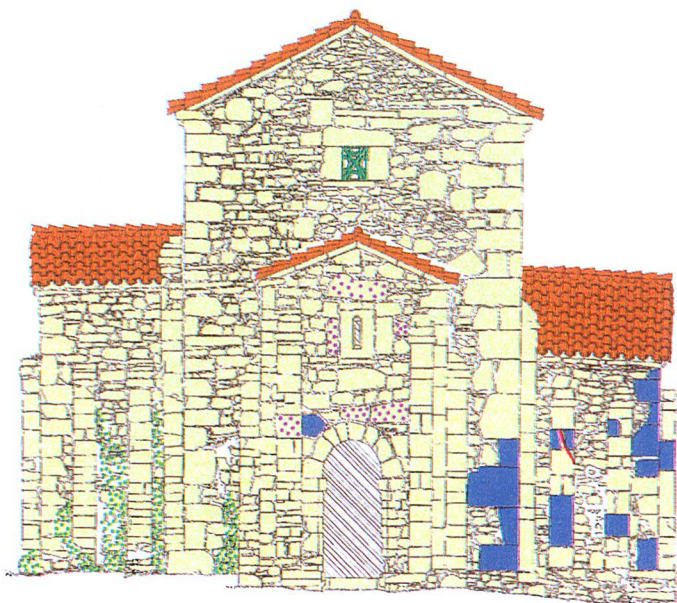
11

- 11. Fachada oeste
- 12. Fachada este
- 13. Fachada norte
- 14. Fachada sur

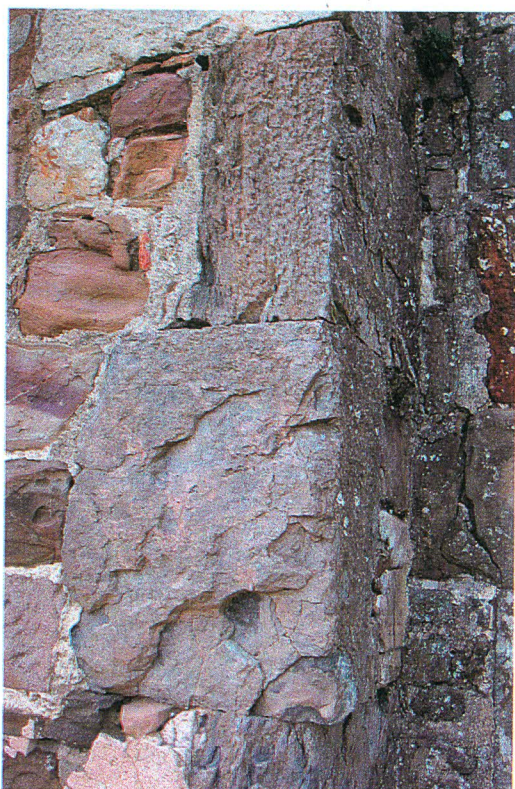
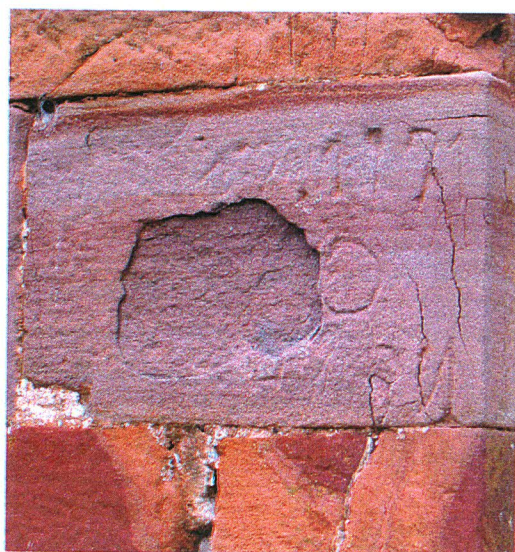
23a y 23b

23a y 23b. a) Desplacaciones en un sillar de arenisca de la fachada sur y b) en uno de caliza. El tipo de piedra condiciona las características de la desplazación, las placas son más finas y uniformes en la arenisca; en la caliza tienen mayor grosor y a veces son auténticos desconchados

La lesión más abundante es la desplazación, que se localiza mayoritariamente en la arenisca, aunque también se da en la caliza. Se presenta en todas las fachadas del monumento, aunque es más abundante en la fachada sur. Excepcionalmente se observa alveolización en algunos sillares de arenisca también de la fachada sur, cerca de la ventana de la capilla lateral.

Aunque algunas de las lesiones observadas actualmente procederán de épocas anteriores a la intervención comentada, parece que esta fachada del monumento sigue expuesta a mayores agresiones que las restantes. Quizá los contrastes de temperatura que sufren las piedras orientadas hacia la cordillera contribuyan a la desplazación observada.

- El seguimiento de la evolución de las lesiones más preocupantes detectadas en los sillares del exterior. En algunos se observan fenómenos de desplazación avanzados, por lo que éstos no deberían sufrir rozamientos, golpes ni ningún otro tipo de agresión antrópica, si no quiere comprometerse seriamente su integridad física. Esto puede evitarse si se marca alrededor del edificio un perímetro de protección. (En las visitas al monumento, llevadas a cabo por los miembros que han realizado este trabajo, en primavera y verano, era frecuente encontrar grupos solazándose junto al monumento y apoyando sus pertenencias en las paredes del mismo. Evidentemente, un monumento catalogado por UNESCO como Patrimonio de la Humanidad merece un trato más acorde con su valor histórico-artístico).

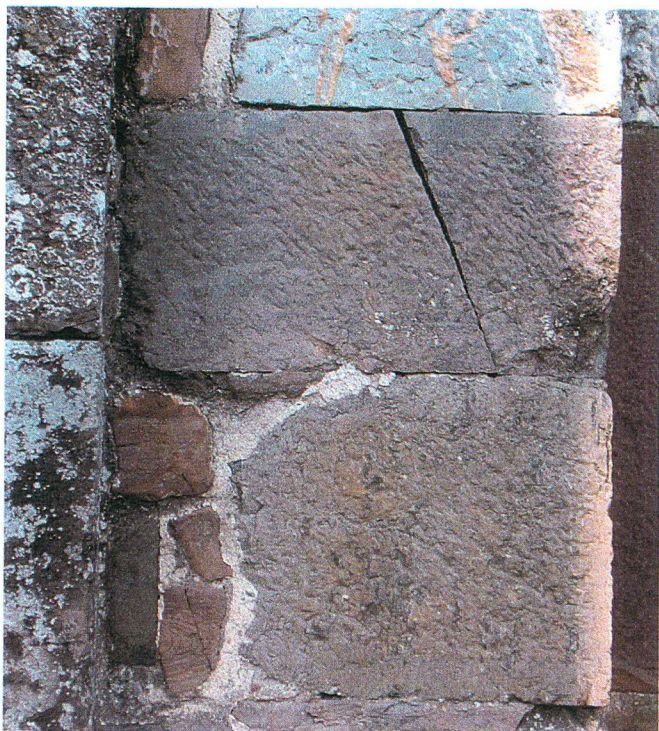
24

24. Detalle de un sillar fisurado. Las fisuras que se aprecian son siempre de corto recorrido

También destacan las fisuras, especialmente en la fachada sur; su desarrollo no es importante y parecen responder a movimientos de la fábrica a lo largo del tiempo que han modificado el reparto de las cargas sobre algunos sillares. En el interior, en la zona del iconostasio, se encuentra ubicada una serie de testigos para poner de manifiesto posibles movimientos estructurales de la parte sur del templo, testigos que no han sufrido daños en los últimos 15 años.

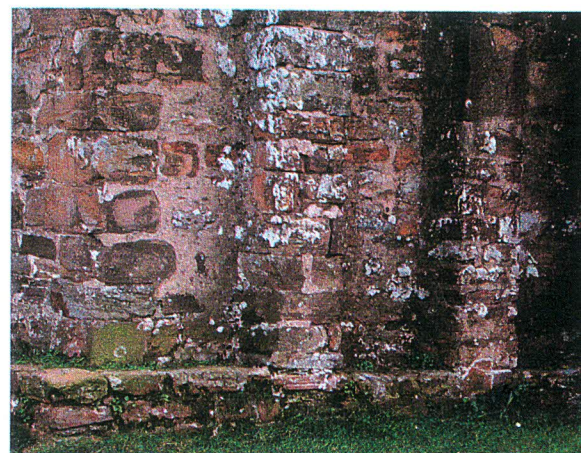
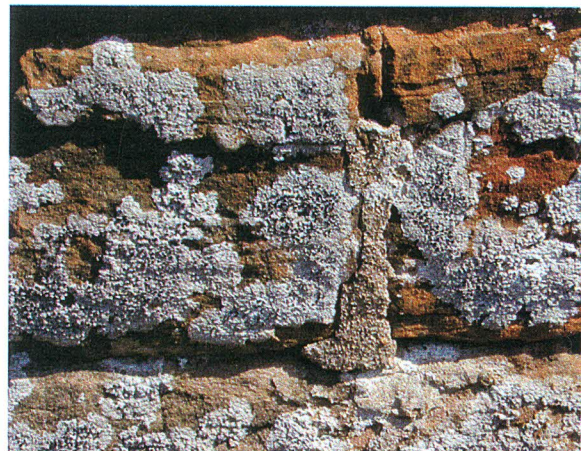
25a y 25b

25a y 25b. Aspecto general y detalle de la colonización líquénica implantada en la fachada norte. En el zócalo se aprecian otros organismos vegetales: musgo y verdín principalmente

Con respecto al biodeterioro señalar la presencia de líquenes en todas las orientaciones, aunque son más abundantes en las fachadas norte y oeste. También hay presencia esporádica de plantas en distintas partes del edificio, en especial en la cubierta norte y en la parte superior de algunos contrafuertes.

- La revisión de las acumulaciones selectivas de humedad, puestas de manifiesto por el crecimiento de vegetales. Es preciso determinar el factor o los factores que la favorecen y paliarlos de inmediato. En el caso de los contrafuertes debe evitarse la entrada de agua desde su parte superior, más o menos horizontal.

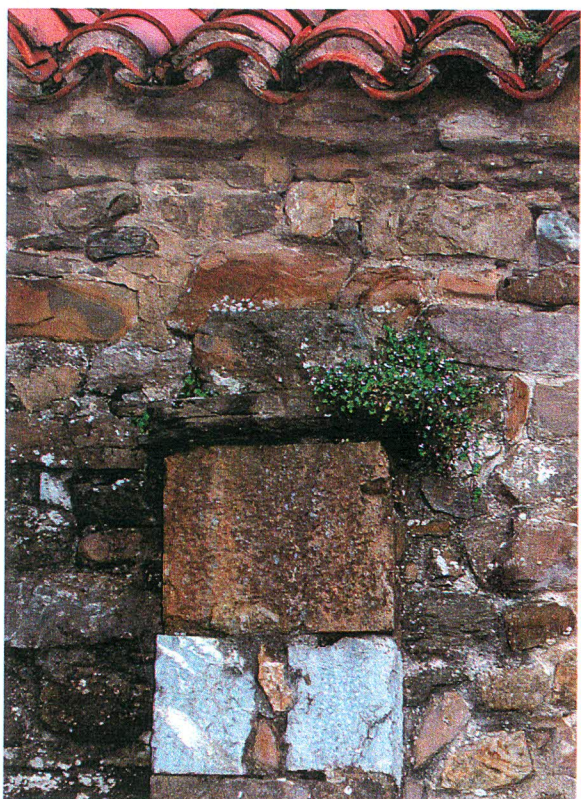
26

26. Crecimiento de plantas herbáceas en la parte superior de un contrafuerte de la fachada norte

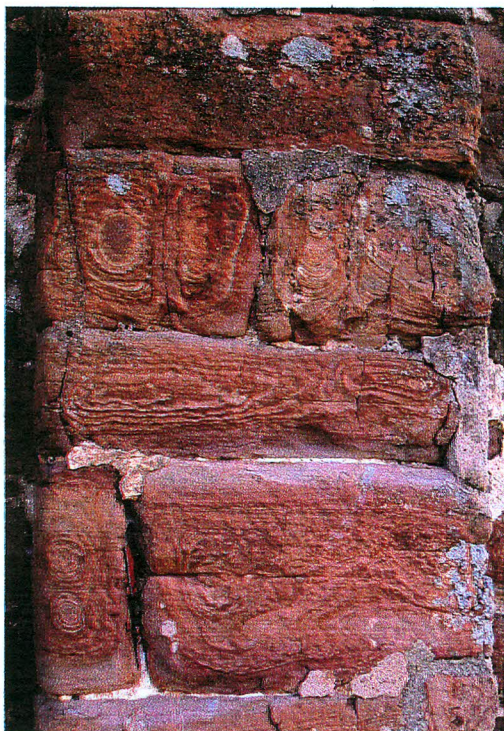
27

27. Pérdida de mortero en las juntas de los sillares

Cabe señalar también una marcada abrasión en las aristas y esquinas de los sillares orientados al norte. Esta erosión diferencial es posiblemente debida a la acción de los vientos dominantes en la colina sobre la que se asienta el templo. Finalmente resaltar la pérdida de los morteros de unión entre sillares.

- La reintegración de los morteros de las juntas, para evitar la entrada de humedad hacia el interior de la piedra. El mortero seleccionado debe ser químicamente estable y debe aplicarse de forma cuidadosa, intentando evitar los recrecidos.

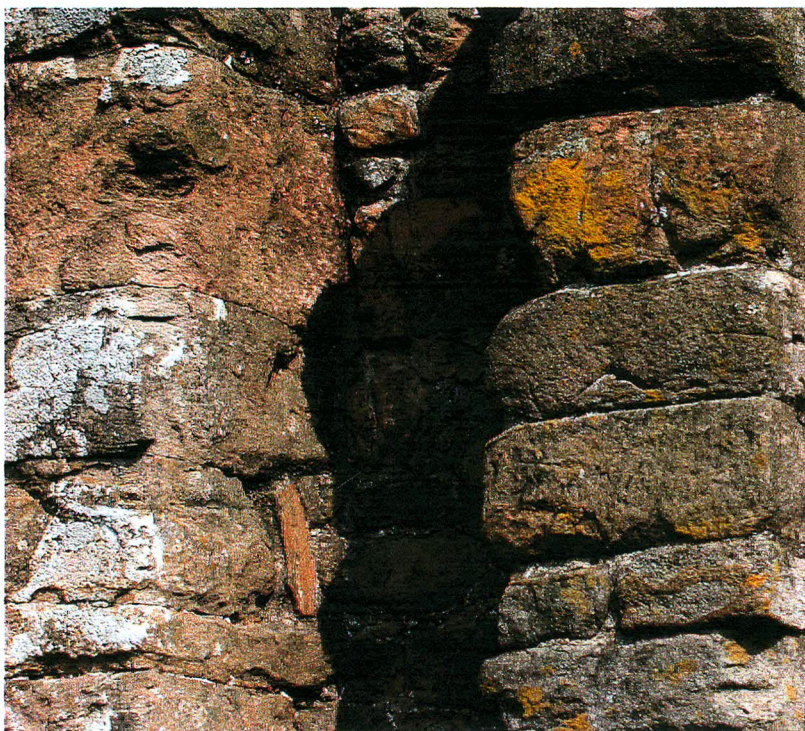
28

28. Contrafuertes de la fachada norte mostrando el desgaste (abrasión) de las aristas y esquinas de los sillares
