# **Ciencia, Tecnología y Sociedad**

# EL CLAUSTRO DE LA CATEDRAL DE OVIEDO: CONSERVACION DE LA PIEDRA

F.J. Alonso<sup>1</sup>, R.M. Esbert<sup>1</sup>, J. Ordaz<sup>1</sup>, L. Valdeón<sup>2</sup>, A. Rojo<sup>2</sup>, F. Mateos<sup>2</sup>.

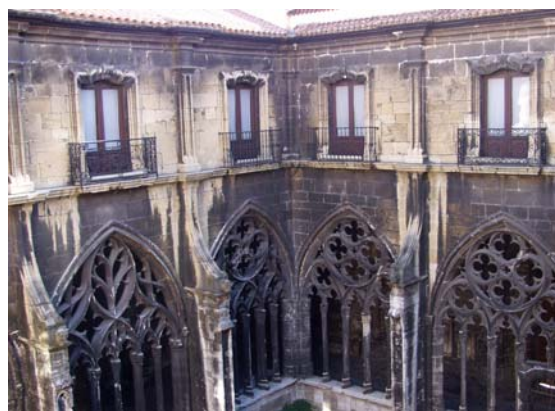
Desde el punto de vista *artístico*, se han establecido en el claustro bajo tres unidades: zonas lisas, carentes de labra, que corresponden a los paramentos y muretes; zonas de labra ornamental, donde la decoración es repetitiva, entre las que destacan por su extensión los ventanales; y zonas de labra singular, de tipo escultórico, como son los capiteles y ménsulas (Figura 1).

Figura 1. Ángulo sudeste del claustro de la catedral de Oviedo, antes de la intervención.

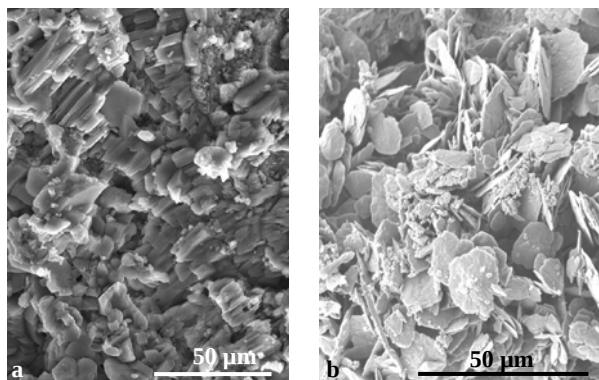
El *ennegrecimiento* es debido a la capa de suciedad que ha ido depositándose a lo largo del tiempo sobre la piedra patinada. Dicha capa normalmente era fina y estaba bien adherida al sustrato, presentando la consistencia de una pátina; en algunas zonas más expuestas a la lluvia podía faltar y en otras más resguardadas pasaba a ser una auténtica costra (Figura 4b). En

Figura 4. Imágenes de la superficie del material al microscopio electrónico de barrido. a) Pátina histórica de yeso. b) Costra negra, destaca la distinta morfología de los cristales de yeso.

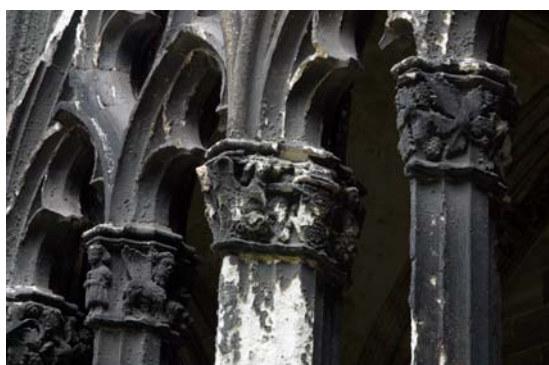
general este ennegrecimiento era mayor en el claustro bajo, sobre la piedra de Laspra, en la cara que dan al jardín, sobre todo en la esquina sudeste del claustro (figura 5).

Figura 5. Tracerías de los ventanales y capiteles antes de la intervención. Puede observarse el grado de ennegrecimiento y algunas zonas disgregadas, especialmente una columna.

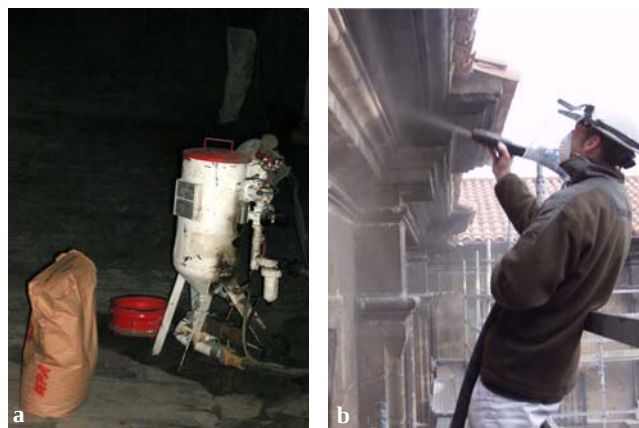
**Figura 6. Limpieza con microabrasivos. a) Uno de los equipos utilizados. b) Proceso de limpieza en el claustro alto.**

Los equipos empleados en la *limpieza con microabrasivos* fueron BlastMate Microstrip y Pencil Mini Blaster 1, de la casa comercial Materias Primas Abrasivas (MPA), (Figura 6). En cuanto al equipo deben tenerse en cuenta distintas variables: presión de aplicación, distancia de trabajo, velocidad de desplazamiento, consumo y rendimiento; otras son las relacionados con el microabrasivo: composición, granulometría y forma. Las pruebas preliminares se realizaron en zonas donde la piedra ennegrecida mostraba diferentes estados de cohesión, analizándose distintos microabrasivos y procedimientos de aplicación. De acuerdo con los resultados obtenidos, se indican las principales características de los abrasivos seleccionados y otros parámetros relacionados con su aplicación (Tabla 3).

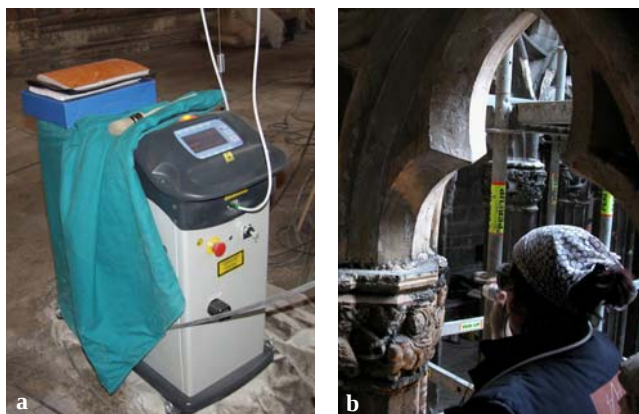
**Figura 7. Limpieza láser. a) Equipo utilizado. b) Detalle de la limpieza de un capitel.**

El parámetro fundamental respecto a su aplicación es el límite de energía que puede utilizarse para eliminar la suciedad sin dañar el sustrato (Cooper, 1998). En las pruebas preliminares realizadas también se consideraron otras variables: los restantes parámetros del equipo, las características del material a eliminar, la naturaleza del sustrato subyacente y el modo de efectuar la limpieza por el restaurador. De acuerdo con los resultados obtenidos, cuando la densidad de energía es superior a 36,7 J/cm<sup>2</sup> empiezan a presentarse daños —huecos, fusión mineral—, por lo

que se tomó ese valor como límite de fluencia, si bien en la práctica casi nunca sobrepasó los 17 J/cm<sup>2</sup> (Valdeón et al., 2003)

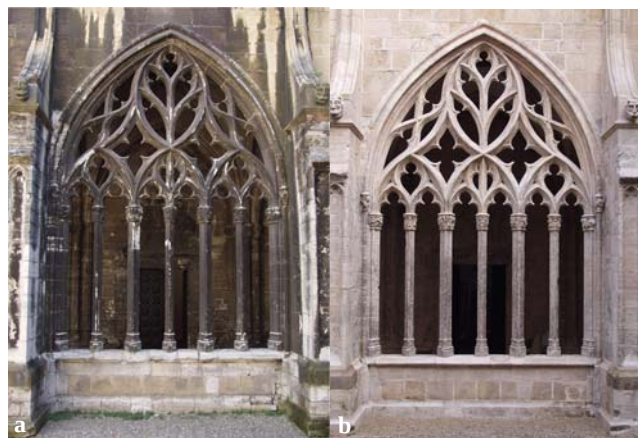
Figura 8. Aspecto de un ventanal del claustro antes (a) y después (b) de la intervención.

La limpieza ha afectado a todas las unidades, cambiando el método de acuerdo con el grado de suciedad y la coherencia del sustrato, y respetando en todos los casos la pátina histórica. La limpieza mecánica fue el método más utilizado, afectando al claustro alto, a los paramentos interiores de las galerías, a los muretes, a las tracerías de los ventanales y a los capiteles con bajo grado de deterioro (grados I y II). En concreto, se limpiaron con silicato de aluminio (Webusiv) las unidades antes mencionadas, excepto algunos elementos labrados más delicado (capiteles y ménsulas), que se limpiaron con piedra pómez. La limpieza láser se utilizó en la mayoría de los capiteles con grados de deterioro III y IV, en las epigrafías y en ciertas ménsulas. En algunas zonas labradas las partes más coherentes se limpiaron mecánicamente con piedra pómez y las más descohesionadas con láser; en otras –de más valor artístico– tras una primera limpieza mecánica poco intensa, el acabado final se realizó con láser (Fig. 8).

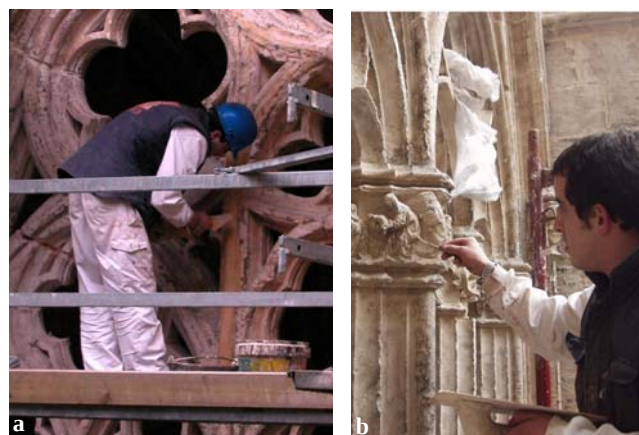
Figura 9. a) Reintegración con mortero en las tracerías de los ventanales. b) Sellado de escamas y microfisuras en un capitel.

Las restantes intervenciones han sido más locales. Tras la limpieza se llevó a cabo la reintegración funcional de algunos elementos perdidos: algunas piezas del claustro alto –en cornisas, balcones–, partes de las tracerías del claustro bajo, dos columnas de un ventanal afectadas por impactos de metralla, algunas cornisillas superiores de los capiteles –para protegerles del agua de escorrentía– y alguna zona superior sobresaliente en los muretes. El mortero de restauración utilizado para ello estaba compuesto por cemento blanco, cal y arena, en la proporción 2:1:10, y entonado con pigmentos ocres naturales (Figura 9). En algunos casos –cuando la falta de material era mayor– el mortero iba armado con varillas de acero roscado. Previamente se realizaron pruebas para su elección, controlando el tiempo de fraguado, el endurecimiento y la retracción que presentaba.

Finalizada la limpieza láser se observó que algunos capiteles presentaban pequeñas fisuras y escamas débilmente adheridas al sustrato, que era preciso fijar antes de que se desprendiesen. Se desestimó en este caso la consolidación intergranular con consolidantes orgánicos, debido a la tipología de las lesiones y a la baja penetración de los productos que normalmente se utilizan con este fin; en concreto, tal como se ha indicado en los estudios previos, la piedra de Laspra presenta poros con accesos de pequeño tamaño, lo que hacen inviable una consolidación eficaz. Por ello, se recomendó realizar un sellado de las fisuras con un mortero de restauración que fuera lo suficientemente fluido para facilitar su penetración, y pegar las escamas de mayor entidad con una resina epoxídica, del tipo Araldit de Ciba-Geigy.

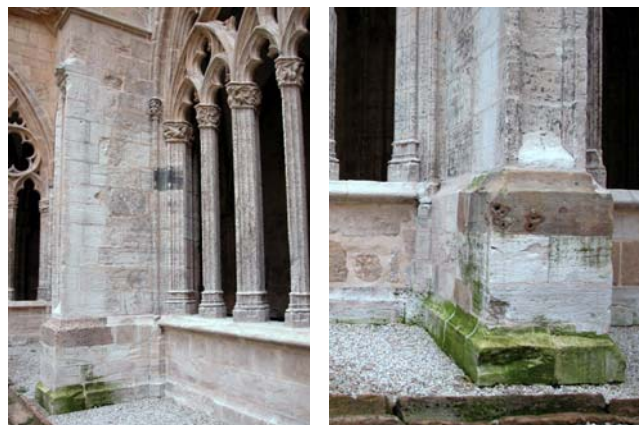
Figura 10. Desarrollo de algas verdes en los sillares inferiores de un contrafuerte.

Durante las labores de intervención pronto comenzó a observarse el crecimiento de una pátina biogénica, sobre todo en la parte baja del claustro que da al jardín. Dicha pátina estaba formada por una capa de verdín (algas verdes), que destacaba por su intenso color sobre las superficies pétreas limpias, más menos blanquecinas. Su mayor desarrollo tenía lugar en las partes bajas de los muretes, en la canaleta perimetral del jardín y en los contrafuertes, siempre en relación con la presencia de agua o de elevada humedad en el ambiente. Antes de pasar a la protección final se realizaron pruebas in situ para la elección de un biocida que eliminase el verdín sin dañar la piedra. El producto utilizado fue Roundup, un biocida de amplio espectro, de la casa Monsanto Agricultura S.L.
