# CONGRESO INTERNACIONAL REHABILITACION DEL PATRIMONIO ARQUITECTONICO Y EDIFICACION

# ESTUDIO DIAGNOSTICO DEL DETERIORO DE LAS PIEDRAS DE LA FACHADA DEL ANTIGUO HOSPICIO PROVINCIAL DE OVIEDO.

R. M. Esbert, J. Ordaz, F.J. Alonso y L.M. Suárez del Río.  
Departamento de Geología. Universidad de Oviedo.

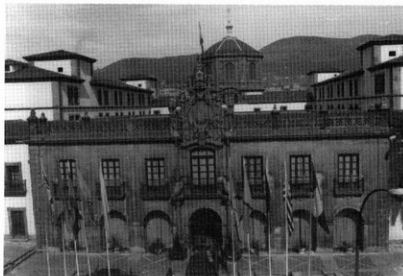
Fig.1. Aspecto de la fachada del antiguo Hospicio Provincial de Oviedo (actual Hotel de la Reconquista).

Las piedras de la fachada principal del citado edificio muestran signos de deterioro de variable importancia y desigualmente repartidos. En general las partes más deterioradas son aquellas que se hallan más expuestas a la acción de la intemperie, a su vez edificadas con la variedad rojiza de caliza arenosa descrita. Así, las piedras de la balaustrada superior, cornisa, pináculos, escudo central y balcón principal están mucho más alteradas que los sillares y los paramentos lisos, y constituyen las partes del edificio que requieren mayor atención y cuidado.

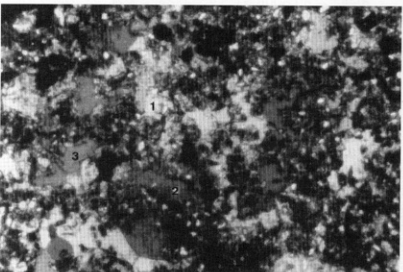
Fig.2. Aspecto de la caliza bajo microscopía óptica de polarización (x32,NC). Destaca su textura cristalina, con grandes cristales de calcita (1) en los que flotan los granos detríticos (2), y formas relictas de dolomita (3).

La textura es cristalina, de tamaño de grano fino (menor de 0,250 mm), aunque con notable dispersión de tamaños (desde menos de 100  $\mu\text{m}$  a más de 1 mm). Cabe destacar la presencia de granos detríticos dispersos en la fase carbonatada, de unas 100  $\mu\text{m}$  de tamaño; así como de grandes cristales rómbicos con inclusiones zonadas (relictos de dolomita). Los poros de mayor tamaño son fundamentalmente de origen móldico, es decir, generados por disolución selectiva de granos o cristales (Fig.2).

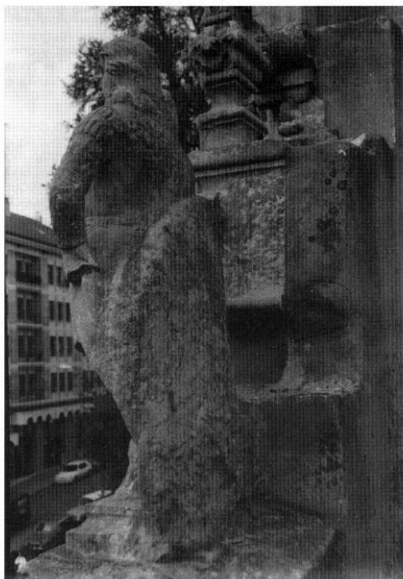
Las figuras son de tamaño variable, y algunas de ellas recorren gran parte del sillar, con serio riesgo de rotura. Estas discontinuidades constituyen grandes vías de acceso por las que penetra y circula el agua, principal agente meteorico de la alteración de las piedras (fig.7). El desarrollo de fisuras paralelas o subparalelas a la superficie de la piedra contribuye a la formación de escamas y placas, de espesor milimétrico a centimétrico, respectivamente, que, como ya se ha indicado, tienden a separarse y a desprenderse del sustrato (exfoliación o desplazación) (Fig.8).

Fig. 7. Aspecto de la erosión producida en una escultura junto al escudo central. Nótese la presencia de fisuras.

En el deterioro de las piedras de la fachada del antiguo Hospicio Provincial de Oviedo, confluyen varias causas y mecanismos. Puede afirmarse que el principal factor de alteración es el agua (humedad). Al tratarse de una piedra porosa de naturaleza calcáreo-arenosa, el agua (principalmente de lluvia) tiende a disolver los componentes carbonatados, lo que comporta, con el tiempo, la pérdida progresiva de material.

Además de esta acción estrictamente química, el material pétreo sufre acciones degradatorias de carácter físico-químico, siendo la más importante o significativa la desagregación que afecta a los granos minerales. Esta desagregación granular se ve favorecida eventualmente por la acción del agua convertida en hielo durante las heladas, lo que induce tensiones en el seno de la piedra que, a largo

plazo, acaban por fisurarla. Estas fisuras, que a su vez, constituyen nuevas vías de acceso del agua al interior de la piedra, con lo que se acelera la degradación, y consiguientemente, el resquebrajamiento y caída de fragmentos de la misma.

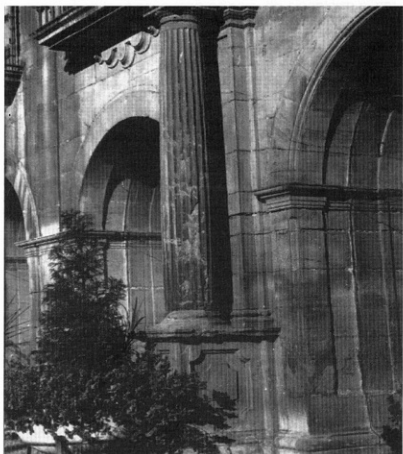
Fig. 8. Descamaciones y desplazaciones en una columna de la entrada.
