# CONGRESO INTERNACIONAL REHABILITACION DEL PATRIMONIO ARQUITECTONICO Y EDIFICACION

# La conservación de la piedra de la fachada del antiguo hospicio de Oviedo.

R.M. Esbert\*, C.M. Grossi\*, J. Ordaz\*, F.J. Alonso\*, L. Ruiz\*\* y R.M. Marcos\*.

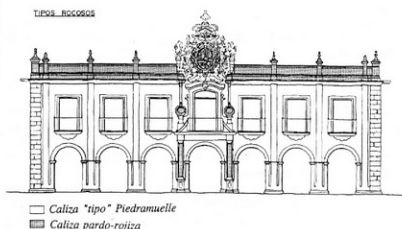
La piedra ensayada fue exclusivamente la variedad pardo-rojiza, que es la que en el edificio muestra un mayor grado de deterioro.

Fig. 1.- Tipos rocosos utilizados en la fachada del Hotel de la Reconquista.

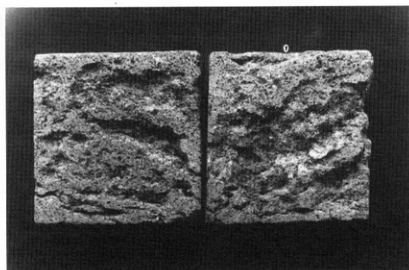
En las piedras no tratadas el efecto de las sales solubles es importante produciéndose una gran pérdida de material a lo largo de los ciclos; apareciendo hendiduras en todas las caras de las probetas (Fig. 2). Los primeros desprendimientos se producen en aquellas zonas de la piedra en las que se habían detectado concentraciones de arcillas y óxidos de hierro.

Fig. 2.- Aspecto de algunas probetas de la caliza pardo-rojiza de la fachada del edificio sin tratar, después de 15 ciclos de cristalización de sales. El deterioro de la piedra es notorio, con una pérdida de material de alrededor de un 7%.

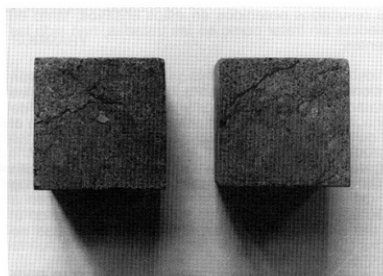
Morfológicamente, solamente en las muestras tratadas con HL-100, y al final del ensayo, se abren ligeramente las fisuras pre-existentes (Fig. 3).

Fig. 3.- Probetas de la caliza de la piedra tratada con Tegovin HL-100 una vez finalizados los ciclos de cristalización de sales. Obsérvese la apertura de fisuras preexistentes, aunque en conjunto, la piedra tratada se comporta mucho mejor.

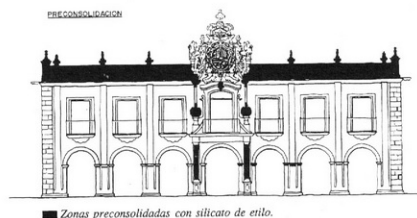
Como primer paso se realizó una preconsolidación, antes de la limpieza general, en ciertas zonas donde la piedra aparecía muy desagregada con peligro de fragmentarse y desprenderse durante el proceso de la limpieza (Fig. 4).

Fig. 4.- Zonas de la fachada preconsolidadas con Tegovakon V.

El producto utilizado para esta preconsolidación fue el Tagovakon V, y aplicándose en los fustes de columna de la entrada principal por imprimación con pincel de pelo suave, y en el resto de las zonas mediante rociado de la
