## LA FACHADA DE LA IGLESIA DE SAN ISIDORO DE OVIEDO

### Etapas de intervención y sugerencias para su conservación y limpieza

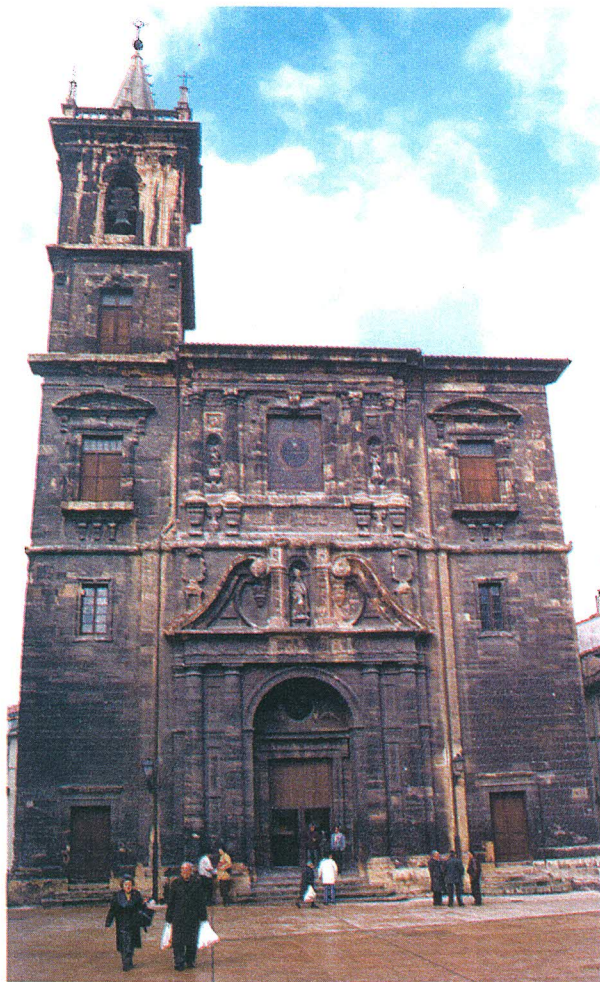
Vista general de la fachada de la iglesia de San Isidoro, de Oviedo. Se observa el ennegrecimiento de la piedra en casi toda la fachada a causa de la pátina de suciedad

A lo largo del tiempo el material particulado sedimentable (polvos, humos, hollín) se ha ido depositando sobre la piedra de la fachada, recubriéndola de una pátina negra de suciedad (fig. encabezamiento). La elevada humedad ambiental y las características intrínsecas de la piedra han facilitado dicho depósito. En conjunto la agresividad del ambiente ha propiciado el avanzado deterioro del material calcáreo, visible en toda la fachada, particularmente notorio en las partes labradas de la misma (figs. 1 y 2). Las lesiones o formas de deterioro más abundantes son las pátinas y costras negras (véase el glosario de términos). Su desarrollo y espesor resulta variable, aunque frecuentemente alcanzan grosores considerables. Suelen contener sales de neoformación (mayoritariamente yeso), lo que en ocasiones lleva a desprendimientos de las capas superficiales (descamaciones y desplagaciones) dejando normalmente al descubierto el sustrato pétreo más o menos desagregado. Otras formas de deterioro presentes en algunos sillares son las acanaladuras y las descamaciones y desplazaciones (fig. 3).

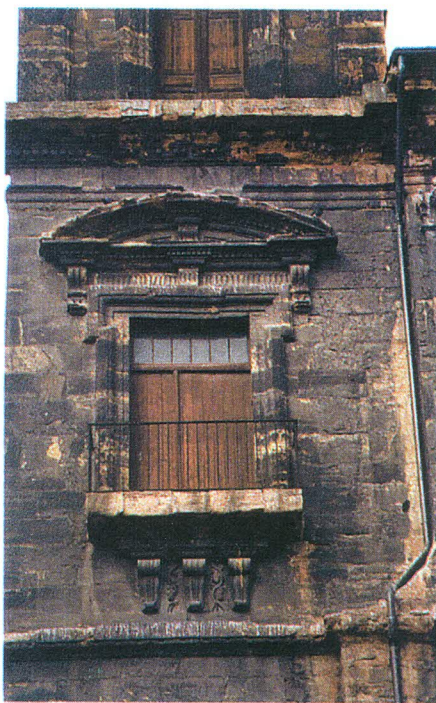
1. Aspecto del balcón izquierdo de la fachada, con abundantes pátinas y costras negras.

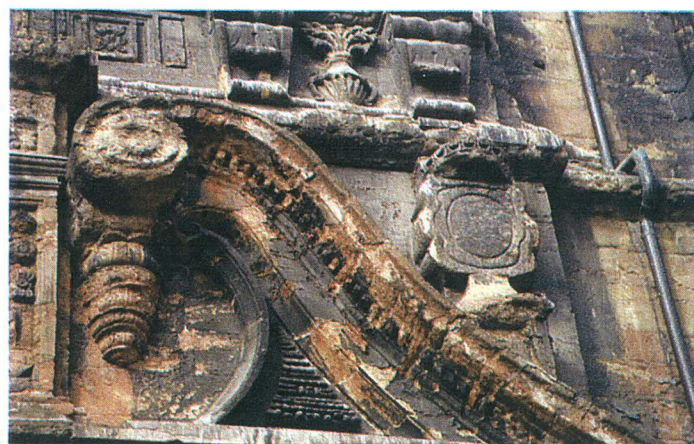
2

2. Detalle de la parte central de la fachada, en la que se observan costras negras con descamaciones que dejan al descubierto el material pétreo descohesionado

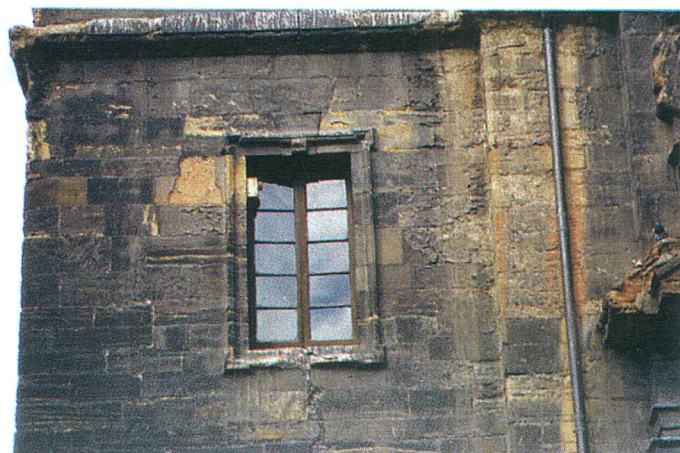
3

3. Acanaladuras y desplazaciones junto a la ventana de la parte izquierda de la fachada

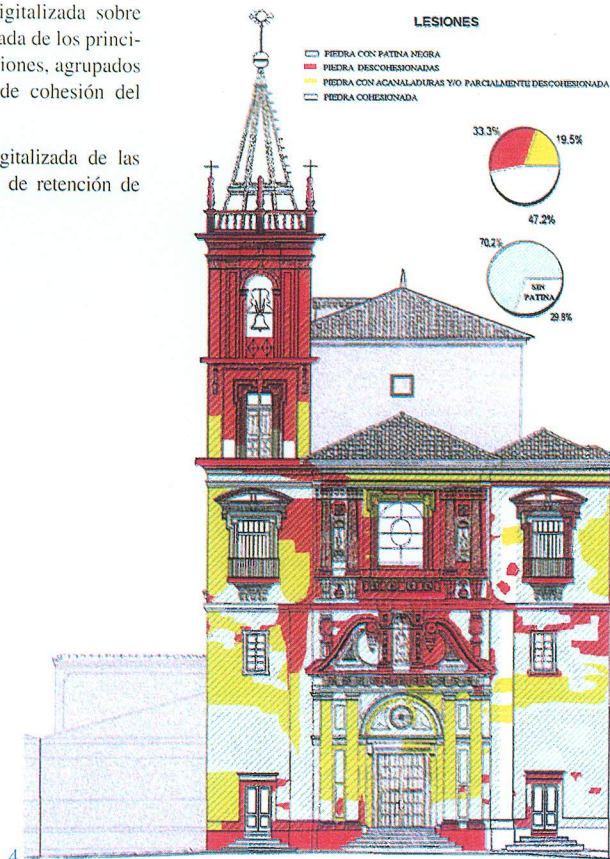
A efectos prácticos de intervención, se ha clasificado el deterioro en tres categorías, según el grado de cohesión de la piedra: piedra conexiónada, piedra descohesionada y piedra parcialmente descohesionada; superponiendo la pátina negra en aquellas zonas en las que está presente. Puede destacarse el elevado porcentaje de superficie afectada por procesos que conducen a la descohesión, sobre todo en la parte media y alta de la fachada (fig. 4).

4. Cartografía digitalizada sobre alzado de la fachada de los principales tipos de lesiones, agrupados según el grado de cohesión del sustrato

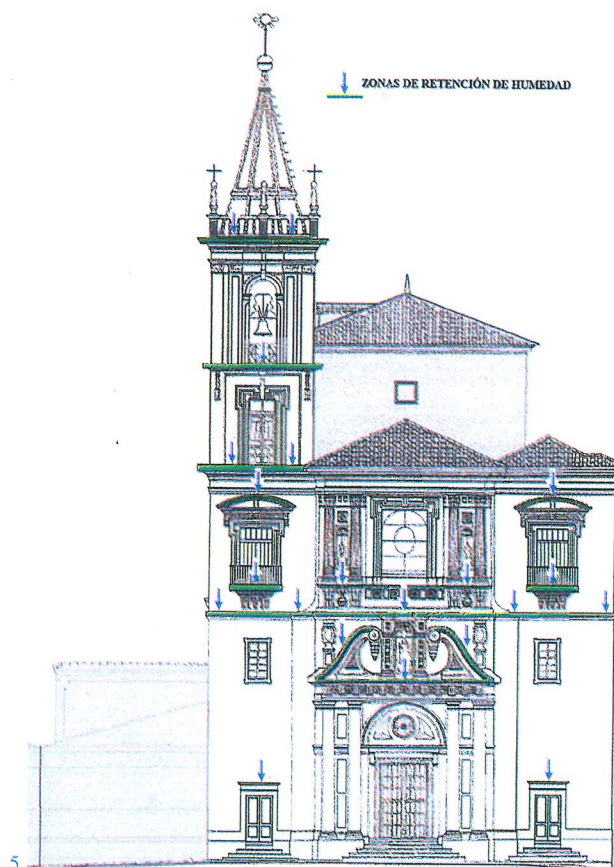
Aunque no puedan considerarse propiamente como lesiones, pueden resultar útiles de cara a las futuras actuaciones de conservación las cartografías digitalizadas de las zonas de las fachadas más proclives a la retención de humedad, así como la de revocos y faltas de material. En las figs. 5 y 6 se recogen dichas cartografías.

5. Cartografía digitalizada de las principales zonas de retención de humedad

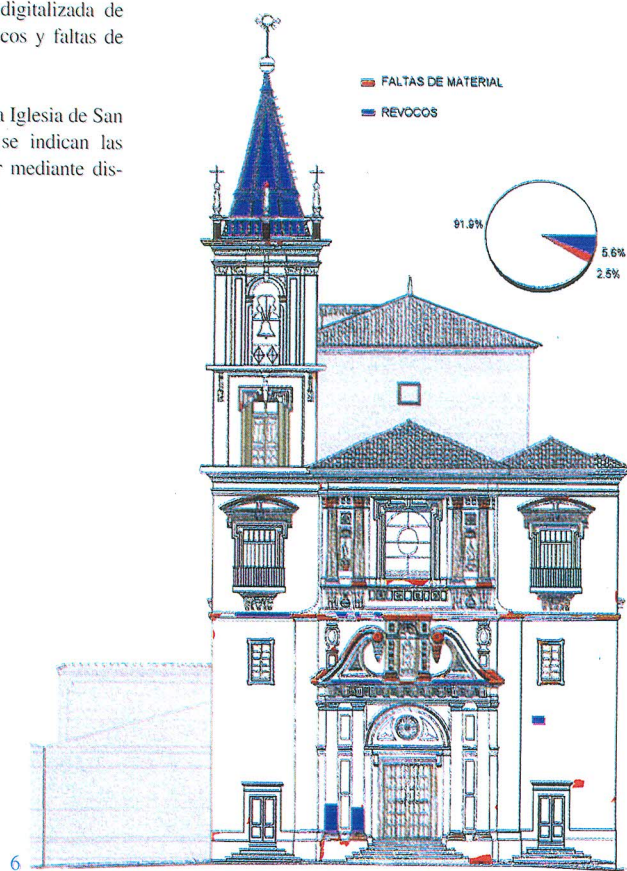
6. Cartografía digitalizada de zonas con revocos y faltas de material

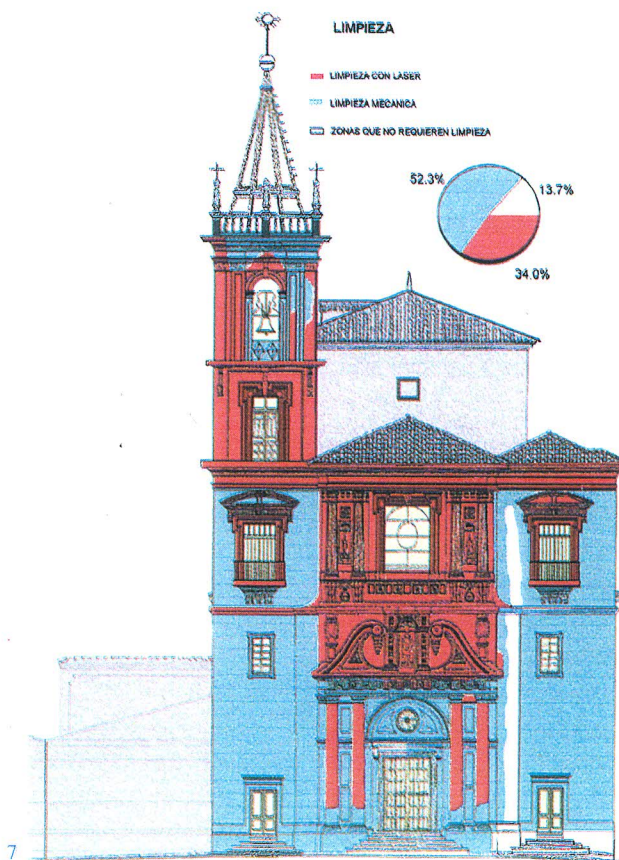
7. Fachada de la Iglesia de San Isidoro donde se indican las zonas a limpiar mediante distintos métodos

son el láser para las zonas más descohesionadas y el microchorro de arena seca para las zonas más coherentes. Puntualmente quizás sea necesario emplear el microtorno, en sitios donde la suciedad esté muy adherida. La distribución de los métodos de limpieza en la fachada se presenta en el alzado de la fig. 7. En él se recoge también el porcentaje de superficie en la que se aplicará cada método propuesto.

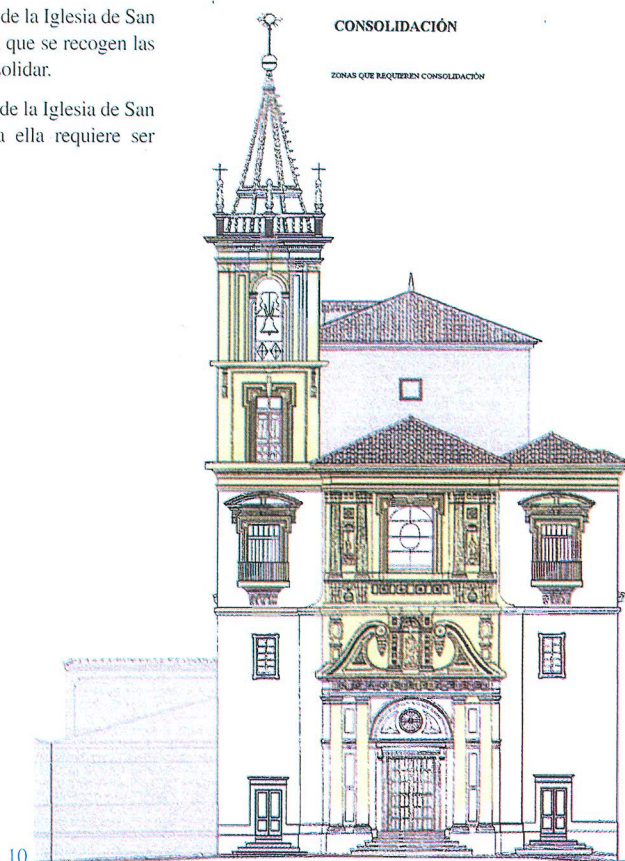
10. Fachada de la Iglesia de San Isidoro en la que se recogen las zonas a consolidar.

La consolidación tiene como fin asegurar la permanencia del material original descohesionado una vez realizada la limpieza. De acuerdo al estado de deterioro de la piedra se recomienda llevar a cabo la consolidación de las zonas que se muestran en la fig. 10, fundamentalmente afecta a las partes labradas. Los productos recomendados han sido experimentados en el laboratorio y con el mismo tipo de piedra.

Concretamente, se recomienda un silicato de estilo para consolidar y una resina epoxídica cicloalifática para sellar fisuras. Esta resina no debería usarse para consolidar toda la masa pétreo, debido a los intensos cambios de color y brillo que provoca en la caliza de Piedramuelle. Es importante asegurar una óptima penetración de los consolidantes, para lo cual se han llevado a cabo pruebas in situ con diferentes grados de dilución, a fin de elegir la más idónea.

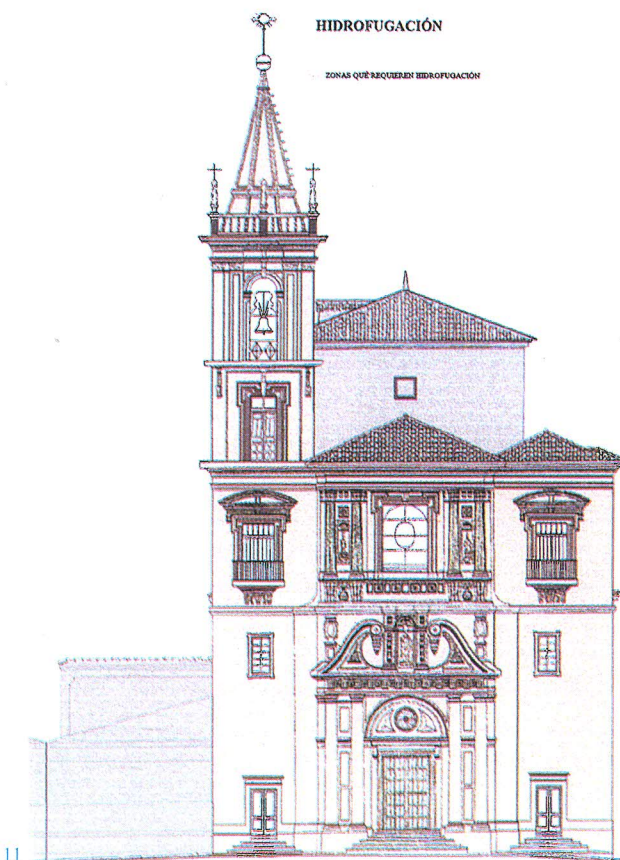
11. Fachada de la Iglesia de San Isidoro, toda ella requiere ser hidrofugada

Debido a la elevada humedad relativa y a la contaminación atmosférica del ambiente donde está emplazada la iglesia, se aconseja hidrofugar la fachada en su totalidad una vez limpia, consolidada y rejuntadas las uniones entre hiladas (fig. 11). Este tipo de tratamiento protege a la piedra de la deposición de partículas sólidas a aerosoles, además de preservarla de la humedad en general.

En este caso se sugiere aplicar una silicona, seleccionada entre las ensayadas en el laboratorio. Previamente deberán hacerse pruebas in situ para delimitar el modo y número de aplicaciones que conviene hacer, de forma que la superficie de la piedra quede convenientemente hidrofugada, pero sin brillos.
