## Seguimiento de los trabajos de conservación de la piedra

### La fachada de la iglesia de San Isidoro de Oviedo

Luis Valdeón y Rosa M<sup>a</sup> Esbert\*

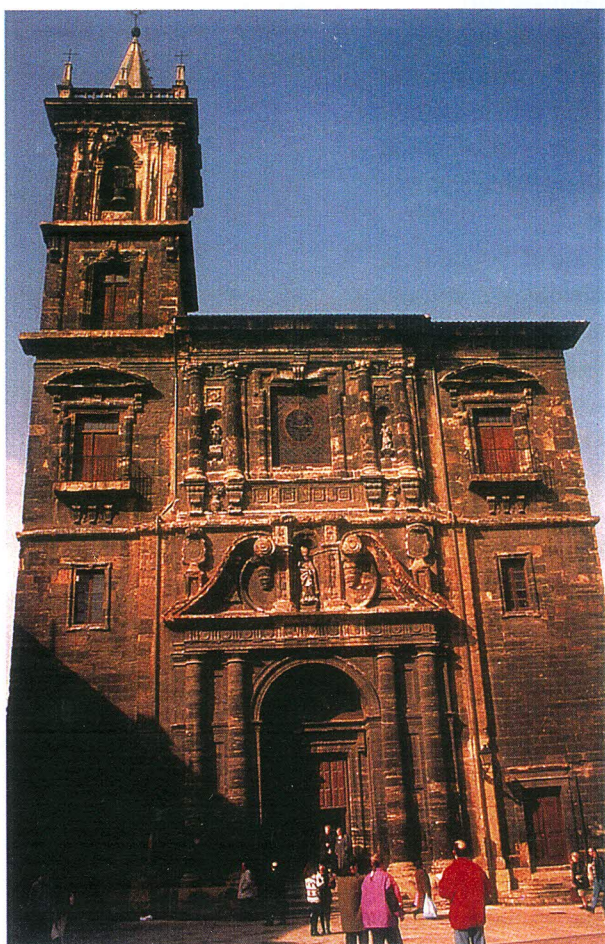
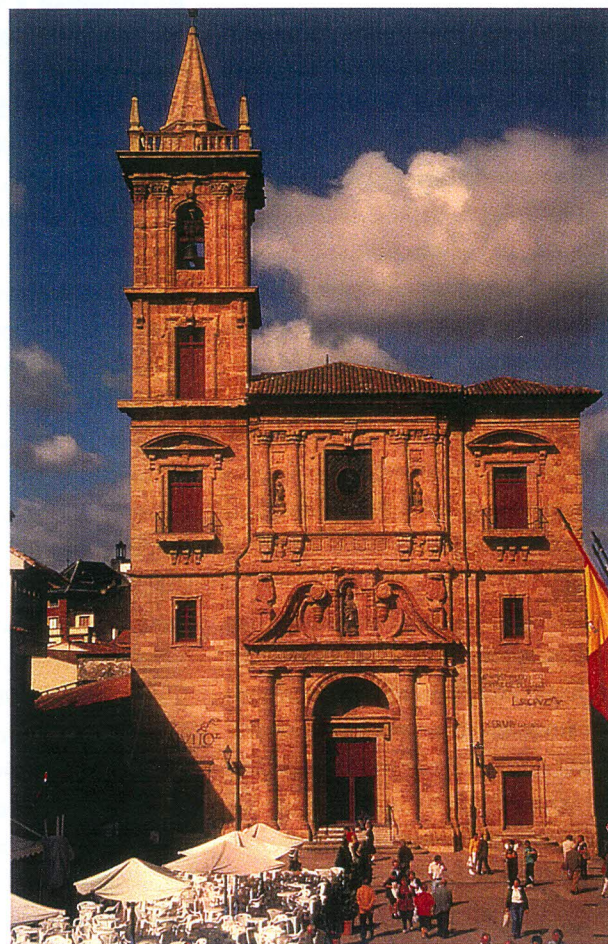
1. Aspecto de la fachada antes y después de la intervención que se finalizó en septiembre de 1997.

El ennegrecimiento era debido fundamentalmente al depósito de suciedad ambiental, entre la que se podían identificar partículas sólidas de contaminación procedentes de la combustión de carbón y derivados del petróleo (fig. 1).

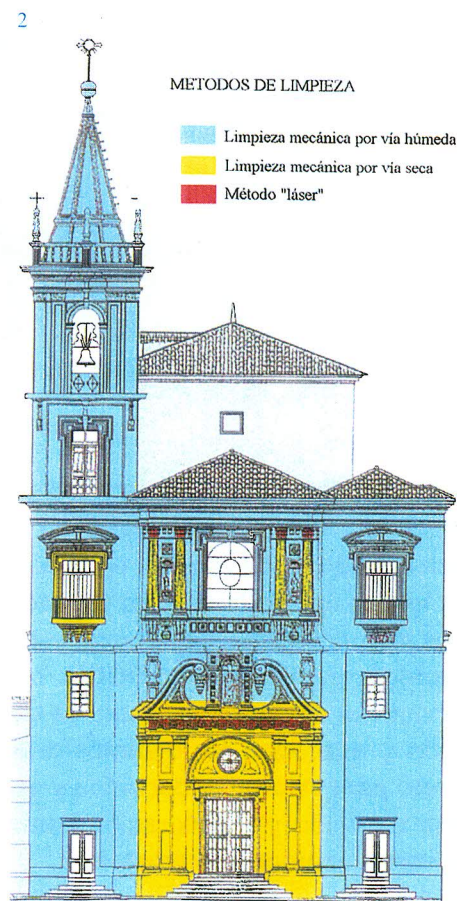
2. Cartografía digital de la fachada con las áreas en las que se utilizaron cada uno de los métodos anteriores

Gran parte de la fachada de la iglesia se limpió utilizando métodos de impacto mecánico de micropartículas por vía húmeda -para la mayoría de la fachada- y por vía seca -en zonas labradas de la parte inferior-. Otras áreas con ornamentación se limpiaron con el método láser. En concreto, fueron el friso central y los capiteles de las cuatro columnas del primer piso (fig. 2). Durante la intervención se realizaron modificaciones sobre los métodos recomendados en los estudios previos (Esbert et al., 1996) por razones de disponibilidad de instrumental, idoneidad de métodos alternativos probados in situ y limitaciones económicas.

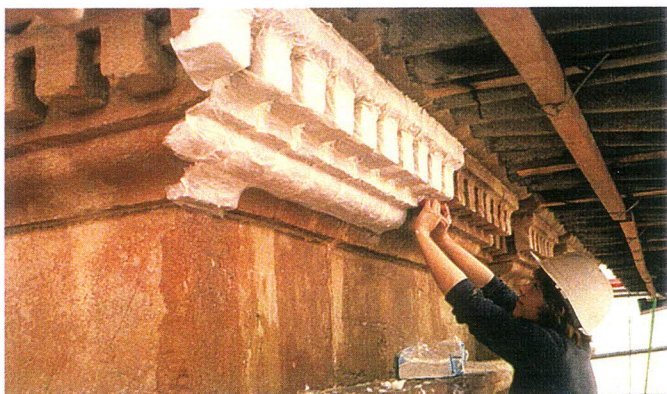
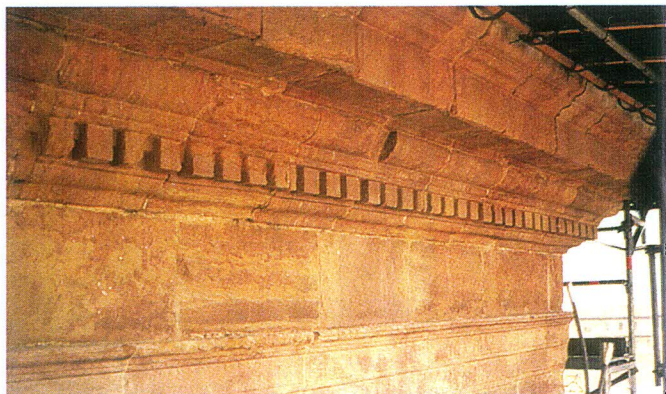
3a y 3b

3a y 3b. En la parte superior, detalle de las zonas de mayor concentración de sales en el momento de su extracción. En la parte inferior, aspecto de la piedra en la misma zona, una vez desalinizada

El método general de desalinización consistió en nebulizar la piedra con agua destilada y dejar que ésta se secase y se depositaran las sales en superficie, para eliminarlas posteriormente. Este procedimiento se tuvo que repetir varias veces. En las zonas de mayor concentración de sales se desalinizó utilizando apósitos de celulosa (Mora y Mora, 1972) (figs. 3a y 3b).

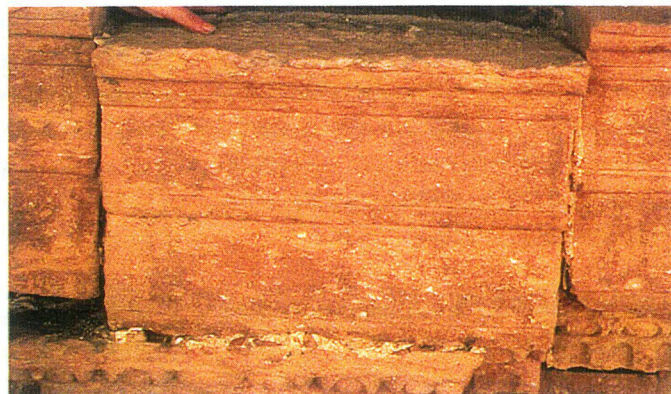
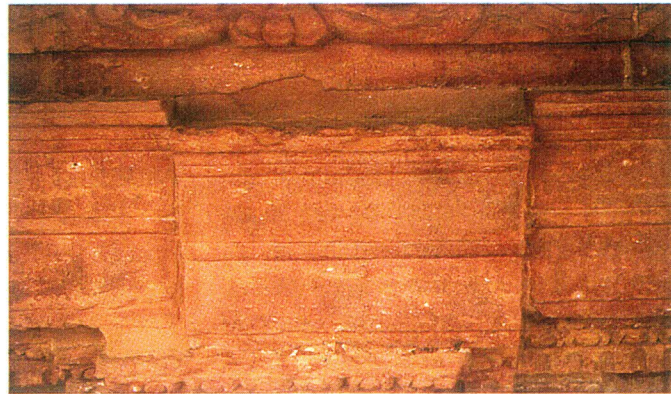
4a y 4b

También se debió restablecer la adherencia entre sillares desplazados. Muchas juntas entre sillares estaban abiertas mostrando separaciones de más de cuatro centímetros, originadas seguramente por desplazamientos diferenciales hoy estabilizados. Se observaron en paramentos verticales y zonas horizontales, cornisas y balcones, así como entre

4a y 4b. Detalle de juntas abiertas entre sillares; estaban abiertas seguramente por desplazamientos diferenciales hoy estabilizados

varios sillares del chapitel (fig. 4a). Para su sellado, se seleccionó un mortero comercial que presentaba condiciones de buena adherencia, isotropismo adecuado y baja retracción. El acabado final de este tipo de juntas (excepto en las zonas horizontales) se realizó con el mortero de rejuntado antes descrito (fig. 4b).

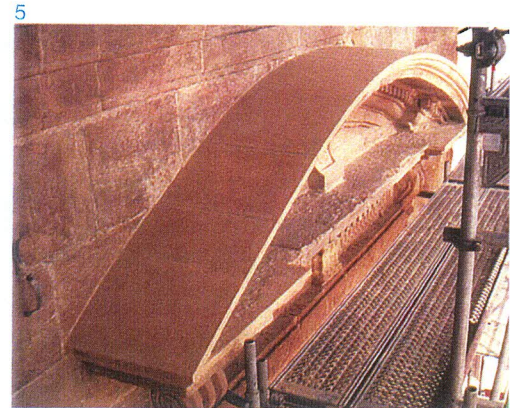
5. Reintegración multicapa con material pétreo disgregado añadido en la capa superficial para darle un aspecto de piedra natural

Intervenir en todos aquellos elementos que canalizan, en mayor o menor medida, las aguas de lluvia; por ejemplo, cornisas, impostas, soleras de los balcones, etc. Dentro de estas zonas, en aquellas con impacto más directo del agua de lluvia (cornisas y soleras) se realizó una reintegración multicapa, a cuya parte superficial, impermeable, se añadió material pétreo disgregado para darle un aspecto de piedra natural (fig. 5).

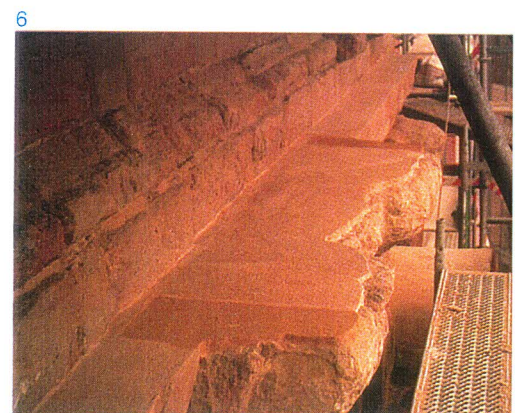
6. Reintegración directa de los volúmenes perdidos con mortero comercial, seleccionado para tal fin

En zonas con una menor incidencia del agua (ej.: imposta central) se reintegraron directamente los volúmenes perdidos con mortero comercial, seleccionado para tal fin (fig. 6). En todos los casos se dotó a las antiguas zonas horizontales de cierto ángulo, para facilitar la evacuación del agua.

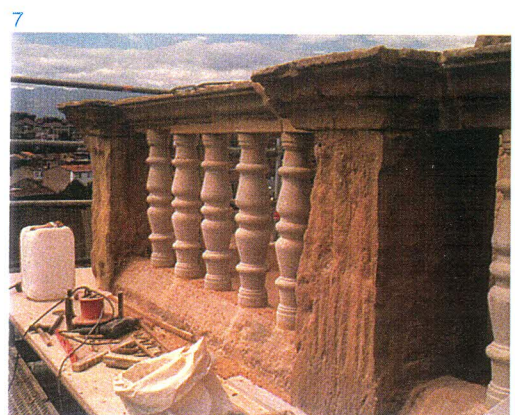
7. Balaustres y pináculos labrados en piedra de Vinaixa ante la imposibilidad de obtener el tipo de piedra originalmente utilizada

Algunos elementos pétreos tuvieron que ser sustituidos debido al peligro físico de desmoronamiento que presentaban; entre otros, se encontraban en esta situación los pináculos del chapitel y algunos balaustres de la torre. Debido a su elevada esbeltez, se decidió la sustitución de estos volúmenes con piedra natural. Ante la imposibilidad de obtener el tipo de piedra originalmente utilizado en la edificación, se eligió para los balaustres y pináculos la denominada piedra de Vinaixa (fig. 7), caliza dolomítica muy homogénea, coherente, de elevada durabilidad y con buenas cualidades para la labra (Alonso et al., 1993). La parte central de la cornisa de la torre en su flanco occidental se repuso con arenisca de Cantabria. Finalmente, algunos tramos de las escalinatas de acceso tuvieron que ser sustituidos; se utilizó para ello la caliza cristalina de Boniellas (Llanera, Asturias), de alta coherencia, baja porosidad y buena resistencia al pulido por abrasión (fig. 9).

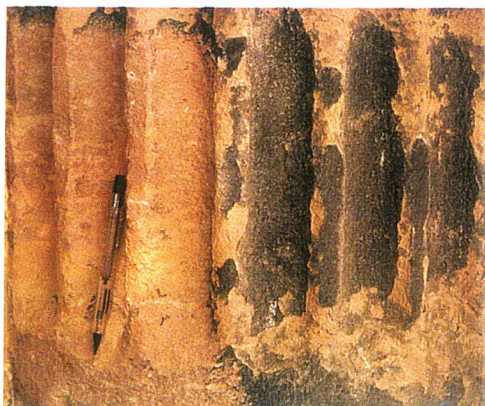
8a y 8b. Pruebas de los métodos de limpieza que indujeron a elegir el procedimiento por la vía húmeda utilizando un abrasivo de polvo de vidrio de alrededor de 0,3 mm de diámetro y morfología angulosa que no dañaba el sustrato pétreo

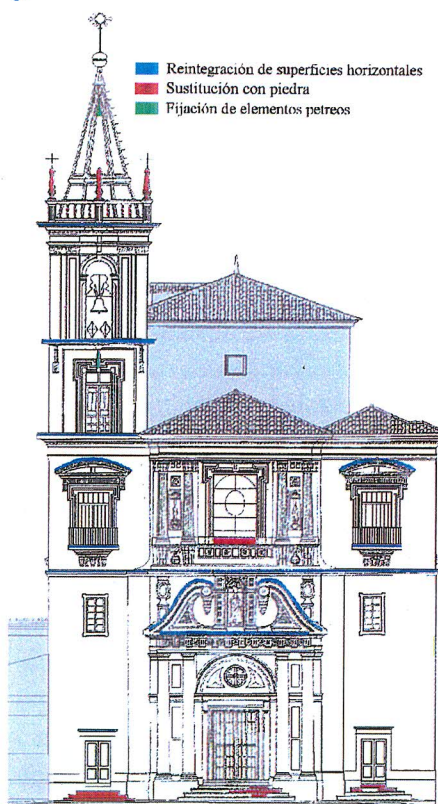
9

9. Cartografía digital de la fachada con las zonas donde se utilizaron morteros y aquellas donde se sustituyó la piedra deteriorada por piedra nueva

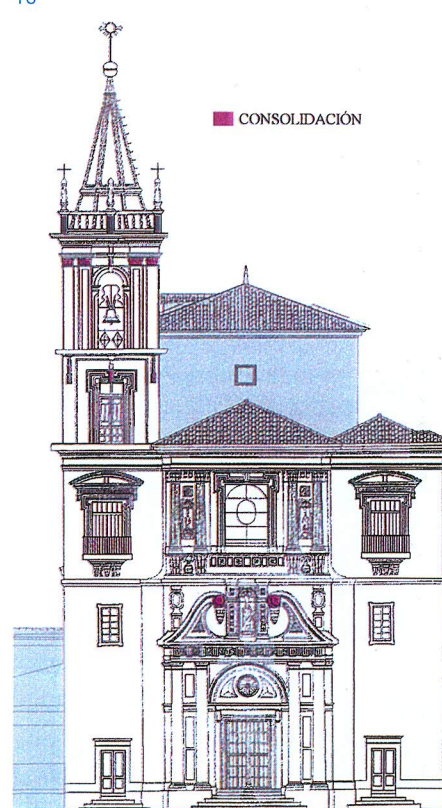
10. Cartografía digital de la fachada con los elementos de la fachada que han sido consolidados

Se consolidaron los elementos que se indican en la fig. 10 que habían perdido la labra original y cuya parte más externa se encontraba en una situación mecánica inestable. Antes de la consolidación, se realizó una desalinización mediante apósitos de celulosa con agua destilada. El consolidante utilizado fue un silicato de etilo, concretamente Tego-vacon V de la firma Goldschmidt S.A., aplicado mediante brocha.

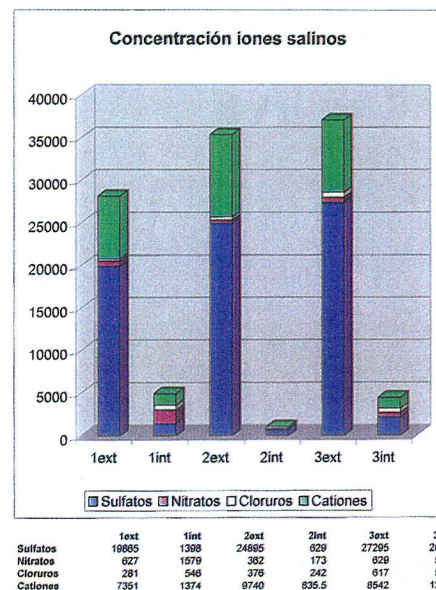
11

11. Diagramas que demostraban la mínima presencia de sales solubles en el interior de la piedra, que sin embargo era considerable en el caso de sales como los sulfatos, que permanecían en la superficie incluso después de la limpieza

Se constató que la presencia de sales solubles en el interior era mínima. Sin embargo, un porcentaje significativo de sales, especialmente sulfatos, permanecía en la superficie incluso después de la limpieza (fig. 11). En consonancia, se recomendó realizar labores de desalinización inexcusablemente en aquellas zonas en que se fueran a consolidar además de proteger.

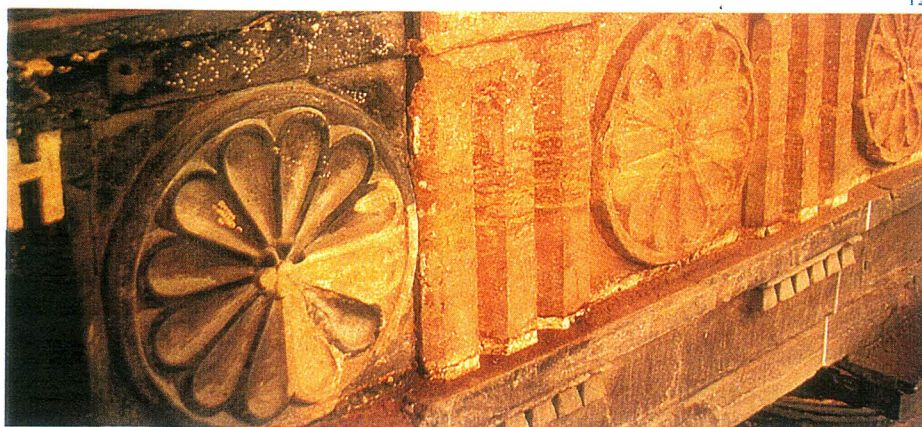
12

12. Zona restringida donde se aplicó el método láser y resultado de la aplicación del mismo

impacto de microesferas por vía seca resultaba dañino; impactando con un árido muy fino (0,15 mm de diámetro) por vía seca, se comprobó que la limpieza era efectiva y se preservaba la pátina artificial sobre la que se había ido acumulando la suciedad. Sin embargo, la lentitud del método hizo aconsejable que se utilizase este procedimiento sólo en alguna de las zonas labradas -interior del arco de acceso principal-, donde no era aconsejable la más mínima pérdida de piedra. Aplicando el método láser, se constató la eliminación de la suciedad, conservando íntegro el sustrato pétreo incluida la pátina artificial. Se observaron, no obstante, variaciones de tonalidad de la piedra que podrían atribuirse a la incidencia del haz (estos aspectos son, en estos momentos, objeto de investigación por parte del grupo que suscribe este artículo). Este hecho, unido a la lentitud y costes del método, condicionó que se utilizara sólo en zonas muy restringidas (fig. 12).
