# LA LIMPIEZA CON LÁSER DE LA PIEDRA DEL CLAUSTRO DE LA CATEDRAL DE OVIEDO

Texto y Fotos: L. Valdeón, A. Rojo,  
F. Mateos, F. J. Alonso, J. Ordaz y  
R. M. Esbert.

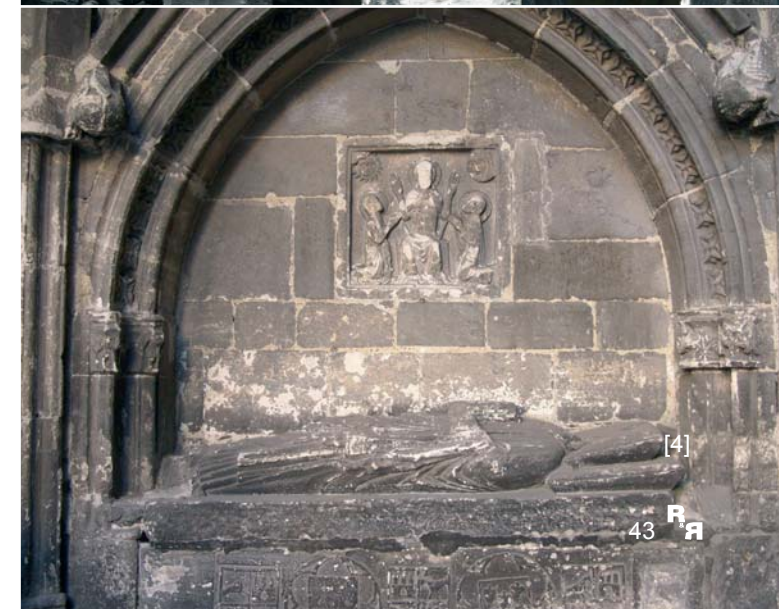
[3] Capiteles ennegrecidos, resaltados por zonas donde se observa la piedra de color blanco.  
[4] Ennegrecimiento de los elementos de un sepulcro del Claustro Bajo. También existen pérdidas de material.

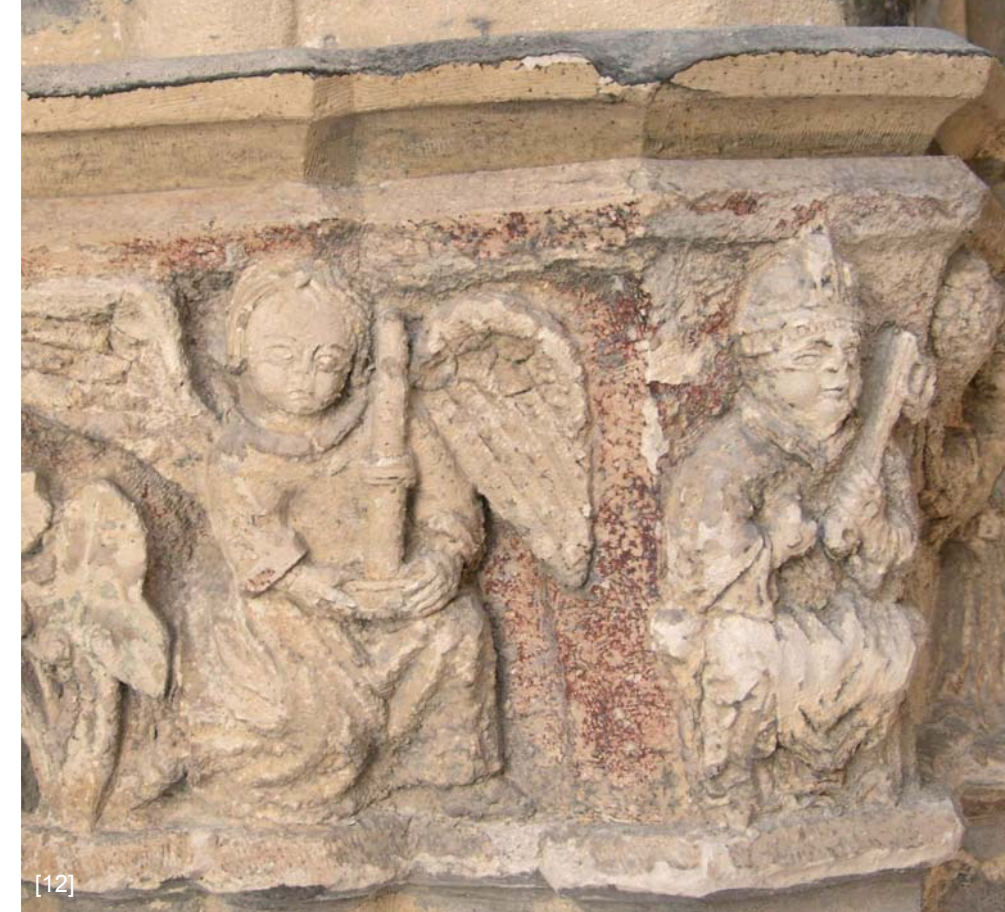
[12] Restos de policromía de color bermellón, desvelados por la limpieza de los capiteles con técnica láser.

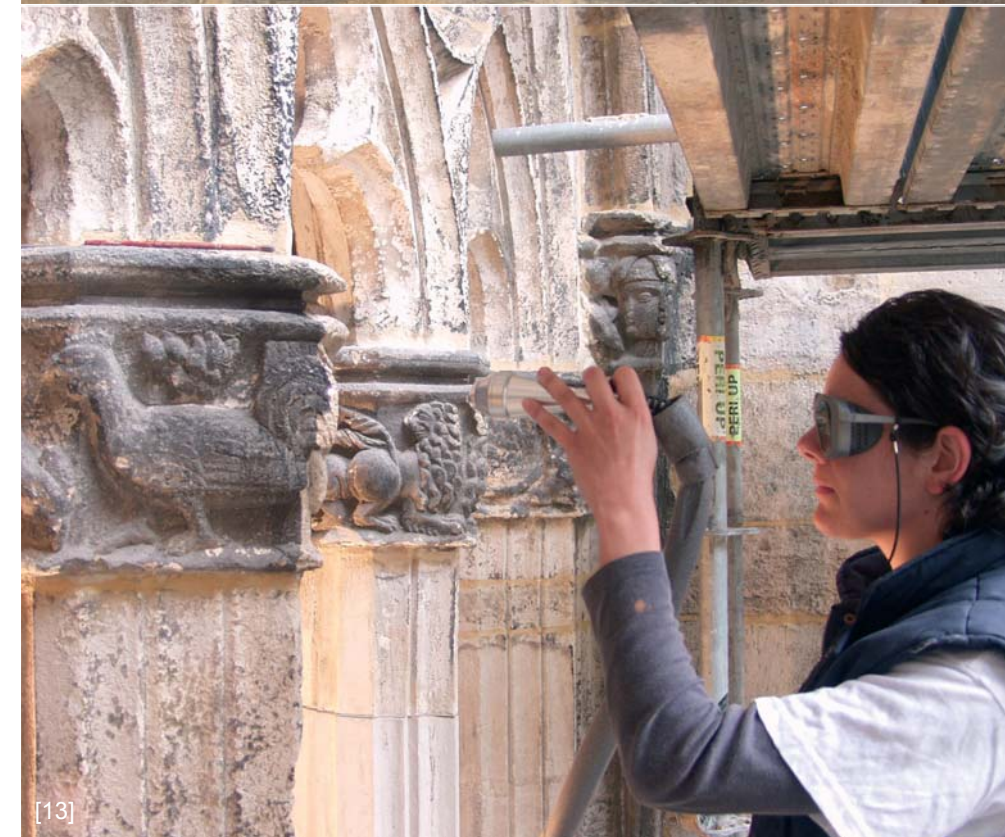
[13] Restauradora actuando sobre los capiteles del Claustro, con el terminal láser.

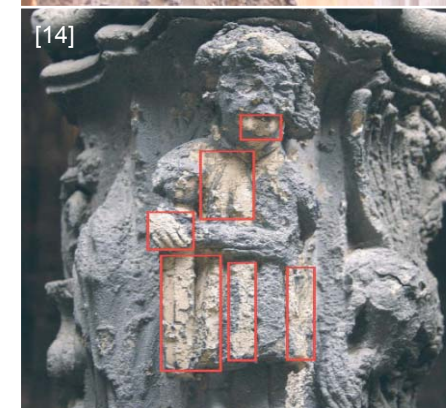
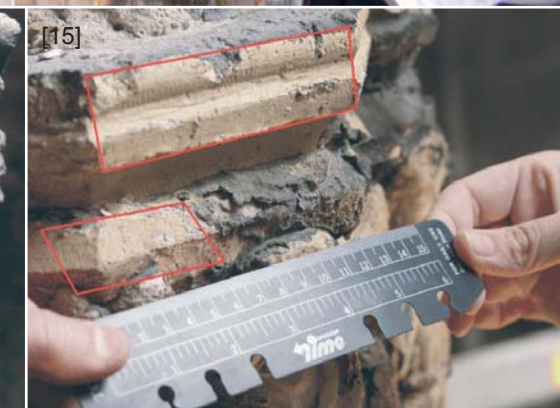
[14] y [15] Pruebas preliminares de limpieza láser. Posteriormente se obtuvieron pequeñas muestras para su observación y análisis.

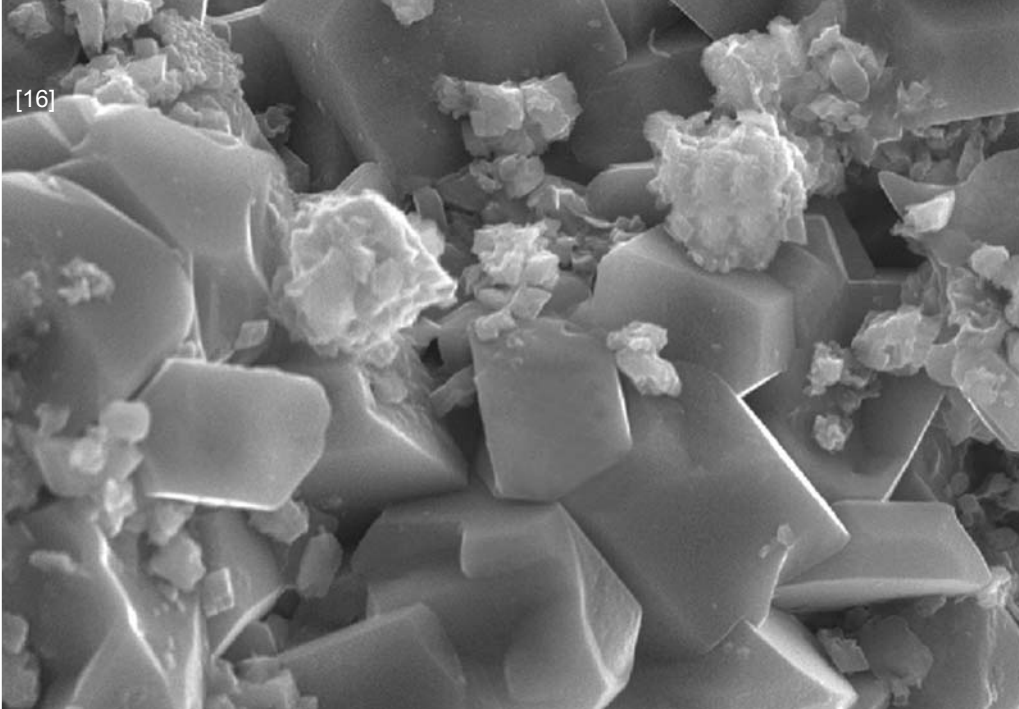
[16] Imagen al microscopio electrónico de barrido (MEB), de la superficie de la pátina limpia, en la que no se observan daños morfológicos aparentes. Densidad de energía aplicada menor de 6,4 J/cm².  
[17] Superficie de la pátina limpia en donde el haz aplicado ha ocasionado daños visibles (huecos) Densidad de energía aplicada 36,7 J/cm².  
[18] y [19] Aspecto de un capitel antes y después de la limpieza. Se recupera la lectura de la expresión artística y no se pierde material.
