# LA INTERVENCIÓN EN LA CAPILLA DE SAN LORENZO DE GIJÓN (ASTURIAS - ESPAÑA): SEGUIMIENTO PETROLOGICO

## RESTORATION OF THE CHAPEL OF SAN LORENZO IN GIJÓN (ASTURIAS - SPAIN): PETROLOGICAL FOLLOW UP

Rosa Esbert

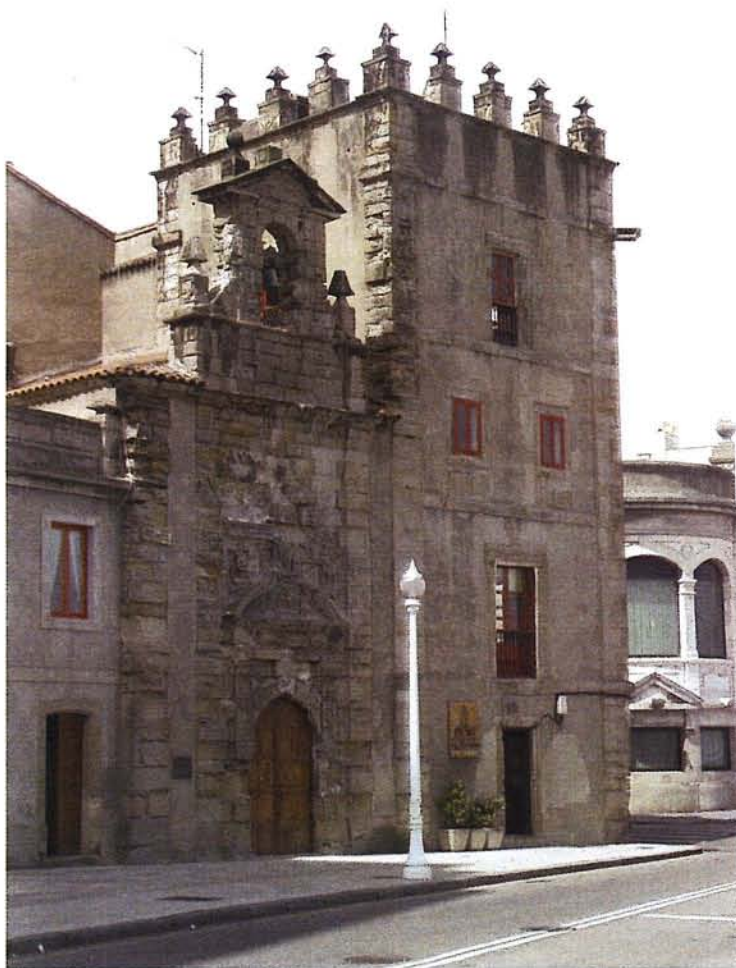
La fachada barroca de la capilla de San Lorenzo de Gijón, labrada en piedra arenisca, presentaba desde hace tiempo un avanzado estado de deterioro, con sillares horadados y desgastados, que ha proporcionado a la capilla un aspecto extraordinariamente singular (Fig. 1). Esta intensa alteración ocasionó además, desprendimientos de material, con peligro para los viandantes, por lo que se decide la intervención por iniciativa de la propiedad (Diciembre 2002).

The baroque façade of the Chapel of San Lorenzo in Gijón, made of carved sandstone, had shown severe deterioration for some time. The ashlar stone was worn and had holes in it, giving the chapel a singular appearance (Fig. 1). This severe deterioration also caused stone pieces to fall off, presenting a hazard for passers-by, so the decision to repair the chapel was made by the property management (December 2002). Once the characteristics of the work had been studied and restoration considered, the technical team proposed keeping the original wall and the image of the chapel to the greatest possible degree since it was part of society's collective memory (Fig. 2). Both aspects were carefully weighed during the restoration.

Figura 1: Aspecto general que presentaba la fachada de la capilla de San Lorenzo de Gijón antes de la intervención (Octubre 2002).

Figure 1. Overall appearance of the façade of the Chapel of San Lorenzo in Gijón before the restoration. (October 2002).

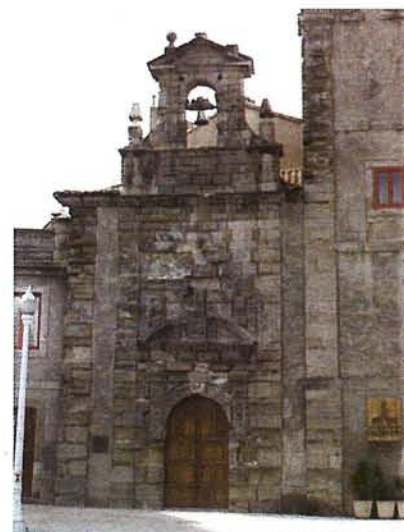
Figura 2: Vista frontal de la fachada de la capilla de San Lorenzo en avanzado estado de deterioro (Octubre 2002).

Figure 2. Front view of the façade of the Chapel of San Lorenzo in its advanced state of deterioration. (October 2002).

Valoradas las circunstancias de esta obra, y al plantear la restauración, el equipo técnico se ha propuesto intervenir sobre el deterioro, conservando la fábrica original y manteniendo en lo posible la imagen que la capilla transmite, ya que se supone asimilada por la memoria colectiva de la sociedad (Fig. 2). Ambos aspectos han sido cuidadosamente sopesados durante la ejecución de las obras.

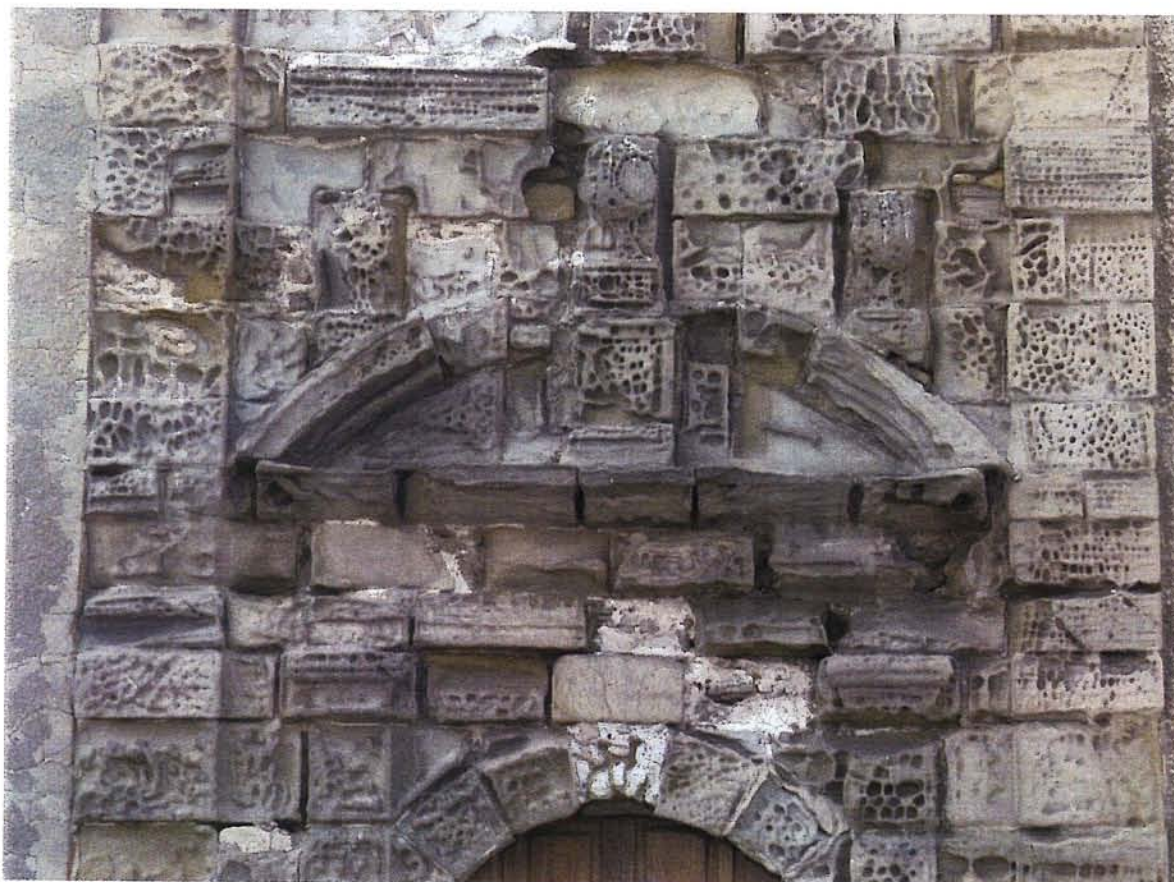
Figura 4: Detalle de la parte central de la capilla donde se observan distintas formas de alteración: alveolos, acanaladuras, descamaciones, etc. Todas estas patologías conllevan importantes pérdidas de material  
Figure 4. Close up of the central part of the chapel where different types of deterioration are in evidence: alveolation, grooves, scales, etc. All of these alterations cause stone loss.

La interrelación entre un medio tan nocivo y un material con las características intrínsecas como el aquí presente, propicia un proceso generalizado de arenización que produce la disgregación de los constituyentes minerales del material rocoso. Este proceso genera diversas formas de alteración como son: alveolización (Fig.4), formación de acanaladuras, descamaciones, desplazaciones, pérdidas de fragmentos y desbaste de las superficies. Estas patologías alteran drásticamente la superficie original de los sillares (Fig.5) y a los morteros de juntas, y en última instancia debilitan la estructura del edificio, lo que supone un peligro para la integridad física de la fábrica.

The interaction between such a harmful atmosphere and stone with intrinsic properties like this prompted generalized sanding that caused the mineral components of the stone to come apart. This process causes different types of alteration such as: the honeycomb effect (alveolation) (Fig. 4), formation of grooves, scales, deplating, loss of stone fragments and worn surfaces. These problems dramatically alter the original surface of the ashlar stones (Fig. 5) and the mortar of the joints. Finally, the structure of the building becomes weak, which is a true danger for the original walls.

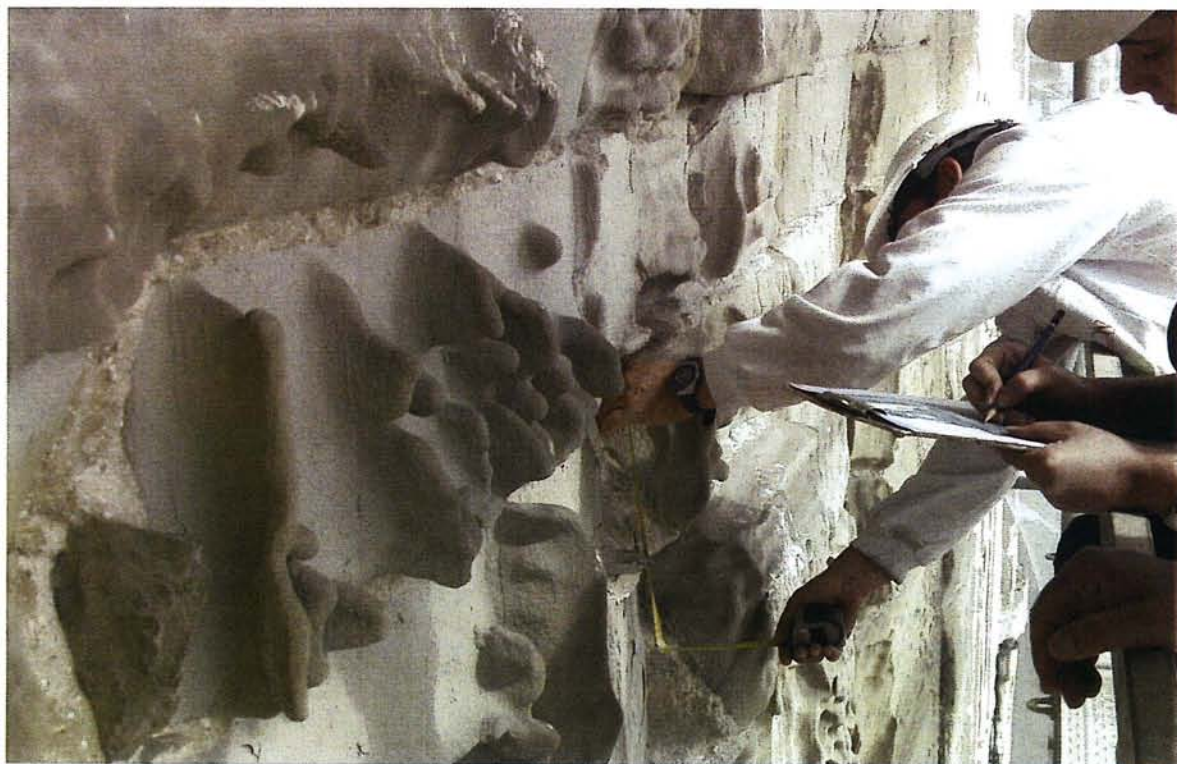
Figura 5: Evolución del fenómeno de alveolización hasta la pérdida de sección de los sillares. En estos casos sólo permanecen unas crestas de arenisca donde antes había un volumen continuo de la misma.

Figure 5. Evolution of alveolation to the point of loss of part of the ashlar pieces. In these cases, only some sandstone crests remain where the area was previously smooth.

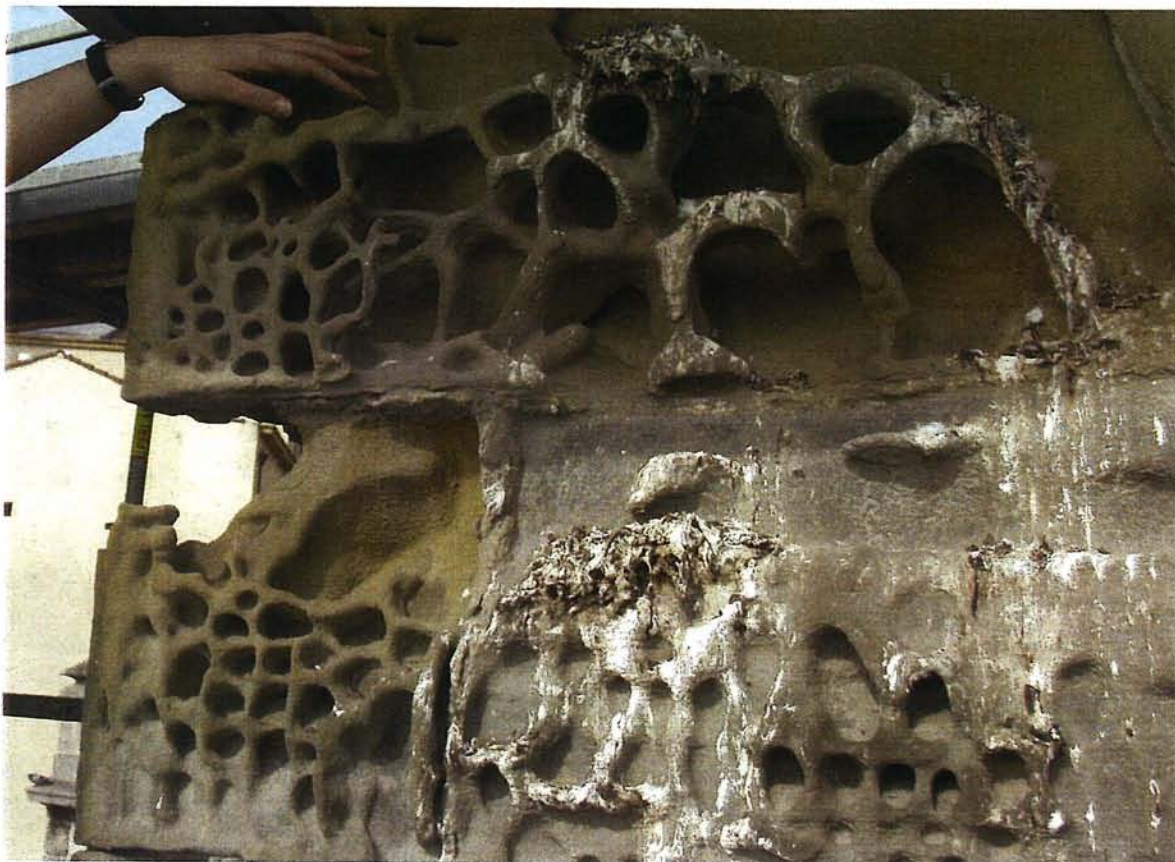
Otras formas de alteración presentes, pero cuantitativamente menos relevantes son: costras negras y depósitos orgánicos ocasionados por la acumulación de excrementos de aves (Fig. 6).

Other types of less severe alteration could also be seen: black scales and organic build up caused by bird excrement (Fig. 6). The severe effects of these harmful processes made the façade unrecognizable from its original design and the lines and ornamental pieces had been partially erased. A great deal of the original building material had also been lost. As was mentioned above, the objective was to keep the appearance the chapel had acquired over time without having to renounce all the technical improvements available to restore the façade of the chapel.

Figura 6: Sobre muchos de los alveolos se acumulan depósitos orgánicos de excrementos de aves.  
Figure 6. Bird excrement accumulates on many of the alveoles.

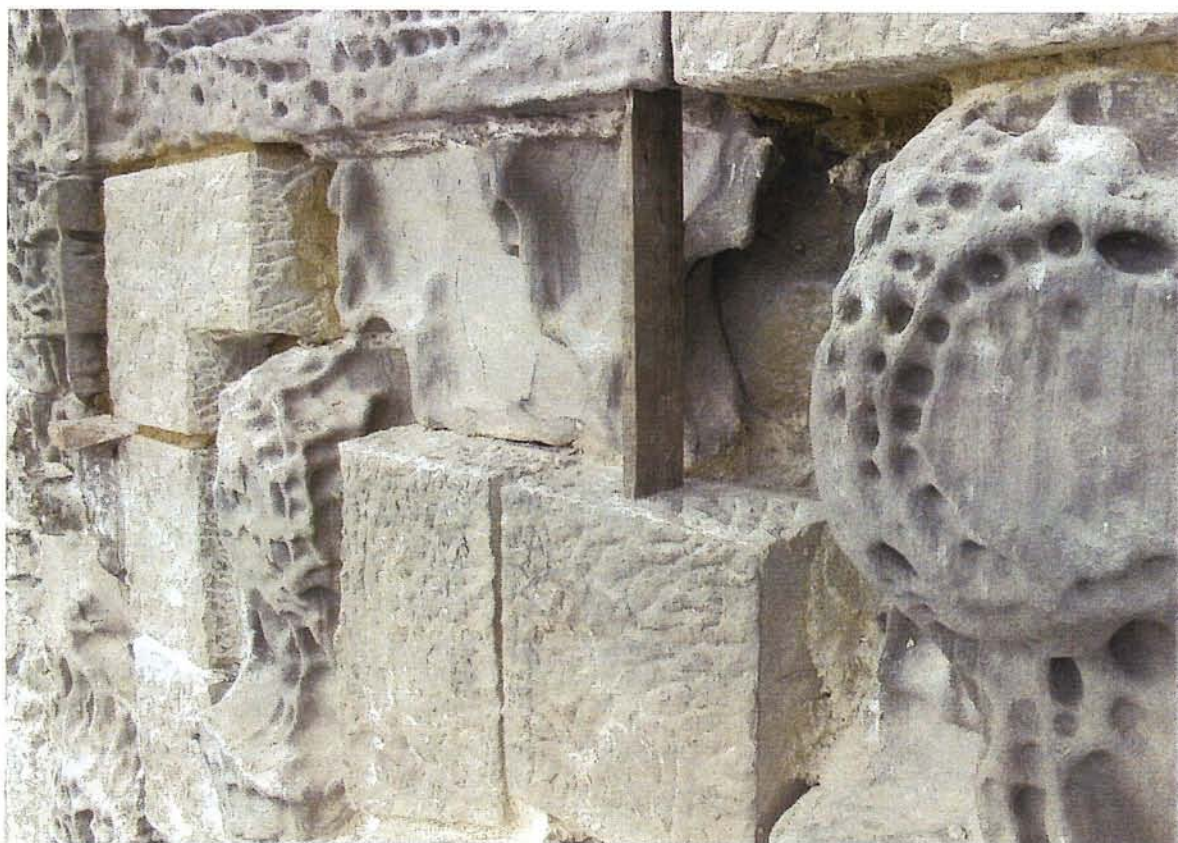
Figura 7: Labores de reposición con piedra.  
Figure 7. Stone replacement tasks.

The replacement and substitution work were fundamental in this case and focused on the central part of the façade where many of the ashlar stones had lost pieces. The criteria for this stage was to try to visually integrate them into the façade but also showing that they had been replaced while minimizing the aesthetic impact of the integration. Because it was difficult to obtain Jurassic sandstone for the entire parts that had to be substituted, aesthetic, petrological and compatibility criteria favoured the use of sandstone known commercially as los Pinares sandstone. This stone was used to make ashlar pieces, part of the curved features of the main wall and the lost balls that trimmed the belfry. A rough stone work technique was chosen that did not differ much from the original adjacent surfaces which were severely alevolated and a slightly grey veil was applied to los Pinares sandstone before it was installed to make it blend with the original stone (Fig. 7).

Besides the appearance or aesthetic criteria, the technical aspects of these replacement tasks were taken into account. The work went from the bottom upwards so that possible collapses due to structural destabilization could be corrected. Firstly, the spaces where the new ashlar stones were to be placed had to be cleaned and prepared. The new pieces were installed and rough rejoining was done around the new pieces (Figures 7 and 8). The final joints were com-

Ante la dificultad de disponer de arenisca jurásica para la totalidad de las labores de sustitución, y atendiendo fundamentalmente a criterios estéticos, petrológicos, y a la compatibilidad con la piedra existente, se ha seleccionado una arenisca, conocida comercialmente como Arenisca de los Pinares, para las labores de reposición. Con esta piedra se han labrado sillares, parte de los elementos curvos del frontón y las bolas perdidas que remataban la espadaña. Se eligió una labra tosca que no contrastara demasiado con las superficies originales adyacentes intensamente alveolizadas y los sillares de Arenisca de los Pinares se entonaron con una leve veladura de tono grisáceo, antes de su colocación (Fig 7).

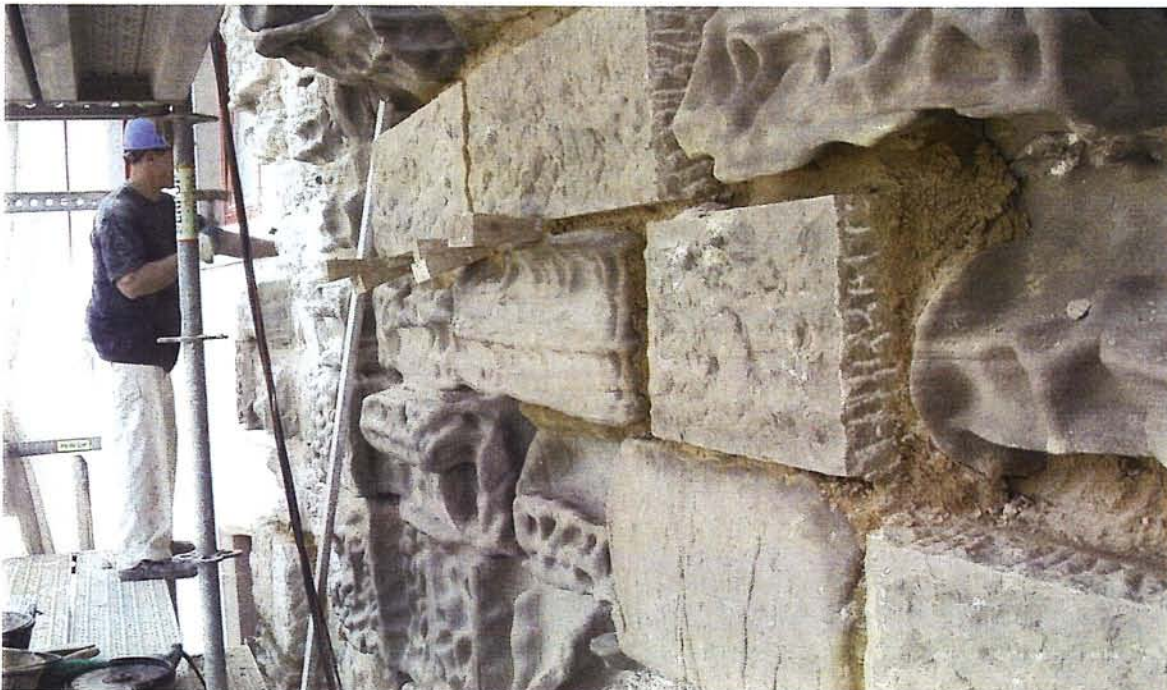
Figura 8: Labores de reposición con piedra en el cuerpo central de la capilla.  
Figure 8. Stone replacement in the central section of the chapel.

Además de los criterios aspectuales o estéticos, se han tenido en cuenta las exigencias técnicas para la materialización de estas labores de reposición. Las labores comenzaron de abajo hacia arriba, con objeto de subsanar posibles colapsos por desestabilización estructural. Primero se sanearon y prepararon los huecos que iban a recibir los nuevos sillares, se presentaron, colocaron y acuñaron las piezas nuevas y se procedió a un rejunteo grosero de los volúmenes incor-

porados (Figs. 7 y 8). En una etapa posterior se abordó el rejunteo final, tanto de los nuevos sillares como de los originales.

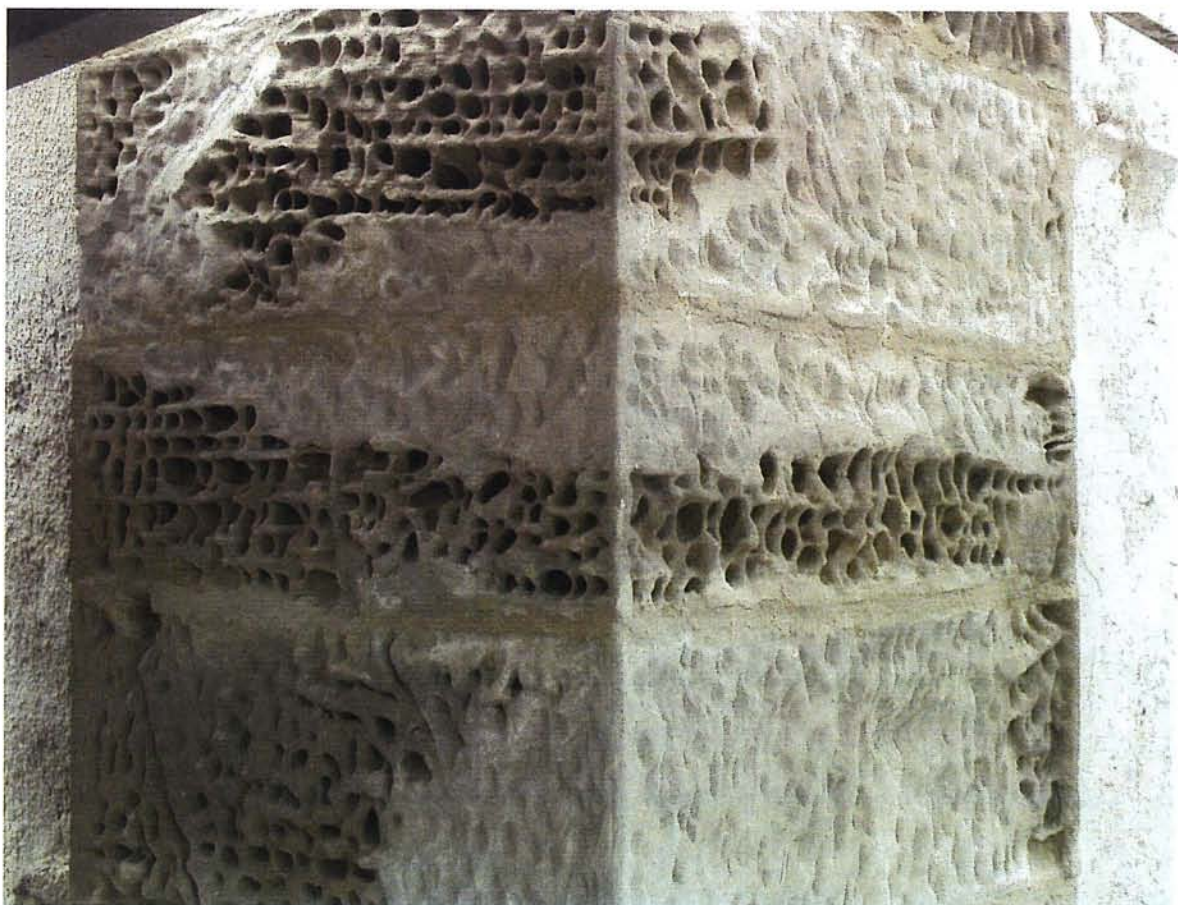
Figura 9: Reintegración de sillares con mortero de restauración.  
Figure 9. Reintegration of ashlar pieces with restoration mortar.

En lo que se refiere a la reintegración morfológica de volúmenes y elementos perdidos con morteros de restauración, constituyó una fase fundamental y complementaria a la reposición con piedra (Fig. 9). Persiguió la recuperación funcional y la redefinición de líneas verticales y horizontales que contribuyera a la lectura artística de la fachada.

*The morphological reintegration of lost shapes and pieces with restoration mortar was a key stage and would complement the replacement of the stone (Fig. 9). The functional recovery continued and vertical and horizontal lines were redefined, contributing to the artistic arrangement of the façade.*

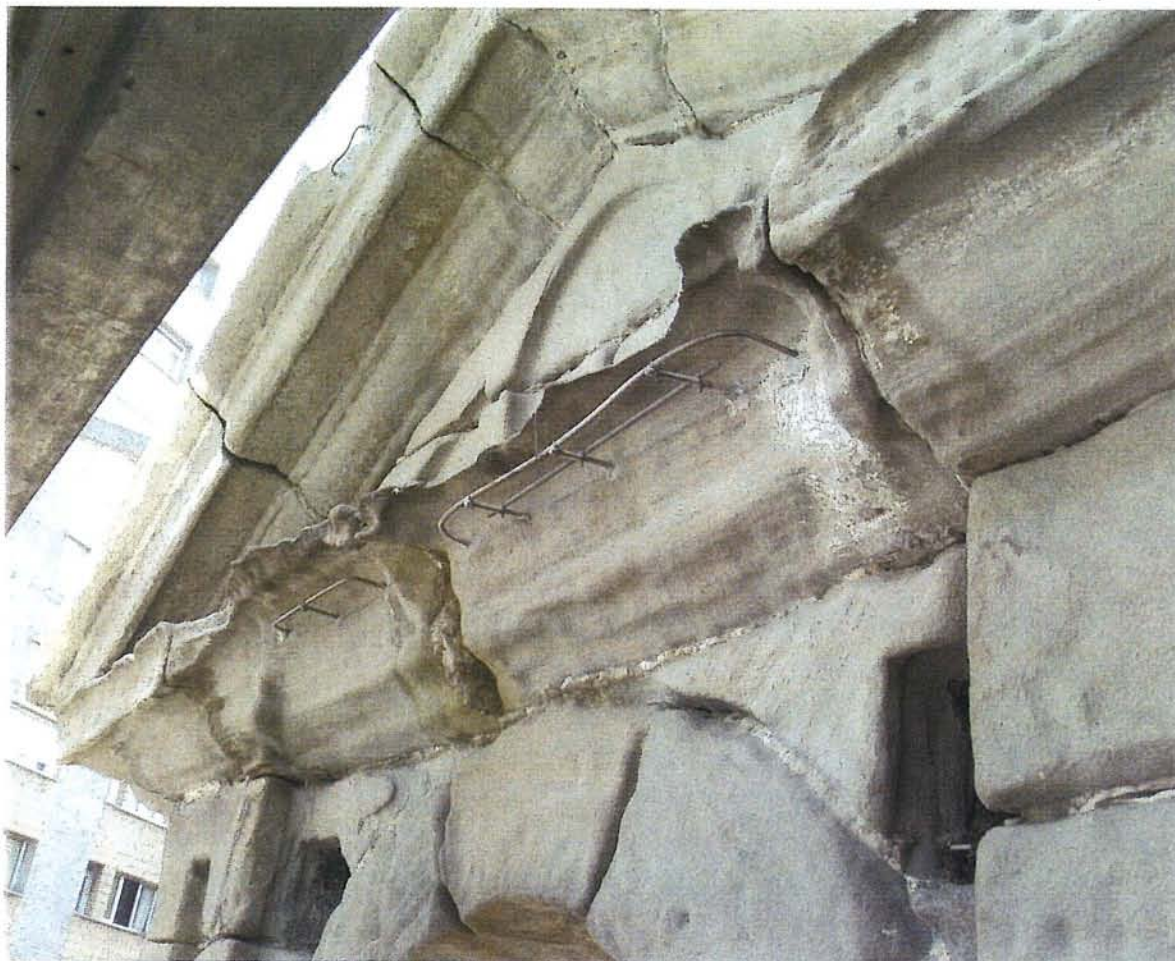
Figura 10: Armado de la cornisa de la espadaña.  
Figure 10. Framework of the belfry cornice.

La recuperación formal de elementos y volúmenes con mortero de restauración afectó a molduras horizontales, líneas verticales, calles laterales, a las bolas adosadas al frontón inferior, a parte de los elementos curvos del frontón y a algún pináculo. La recuperación del moldurado se realizó previo armado de las piezas para asegurar su estabilidad (Fig. 10).

*The formal recovery of the features and shapes with restoration mortar affected horizontal molding, vertical lines, lateral streets, the balls attached to the lower main wall besides the curved features of the main wall and some pinnacles. The molding was recovered after the pieces were mounted to ensure stability (Fig. 10).*

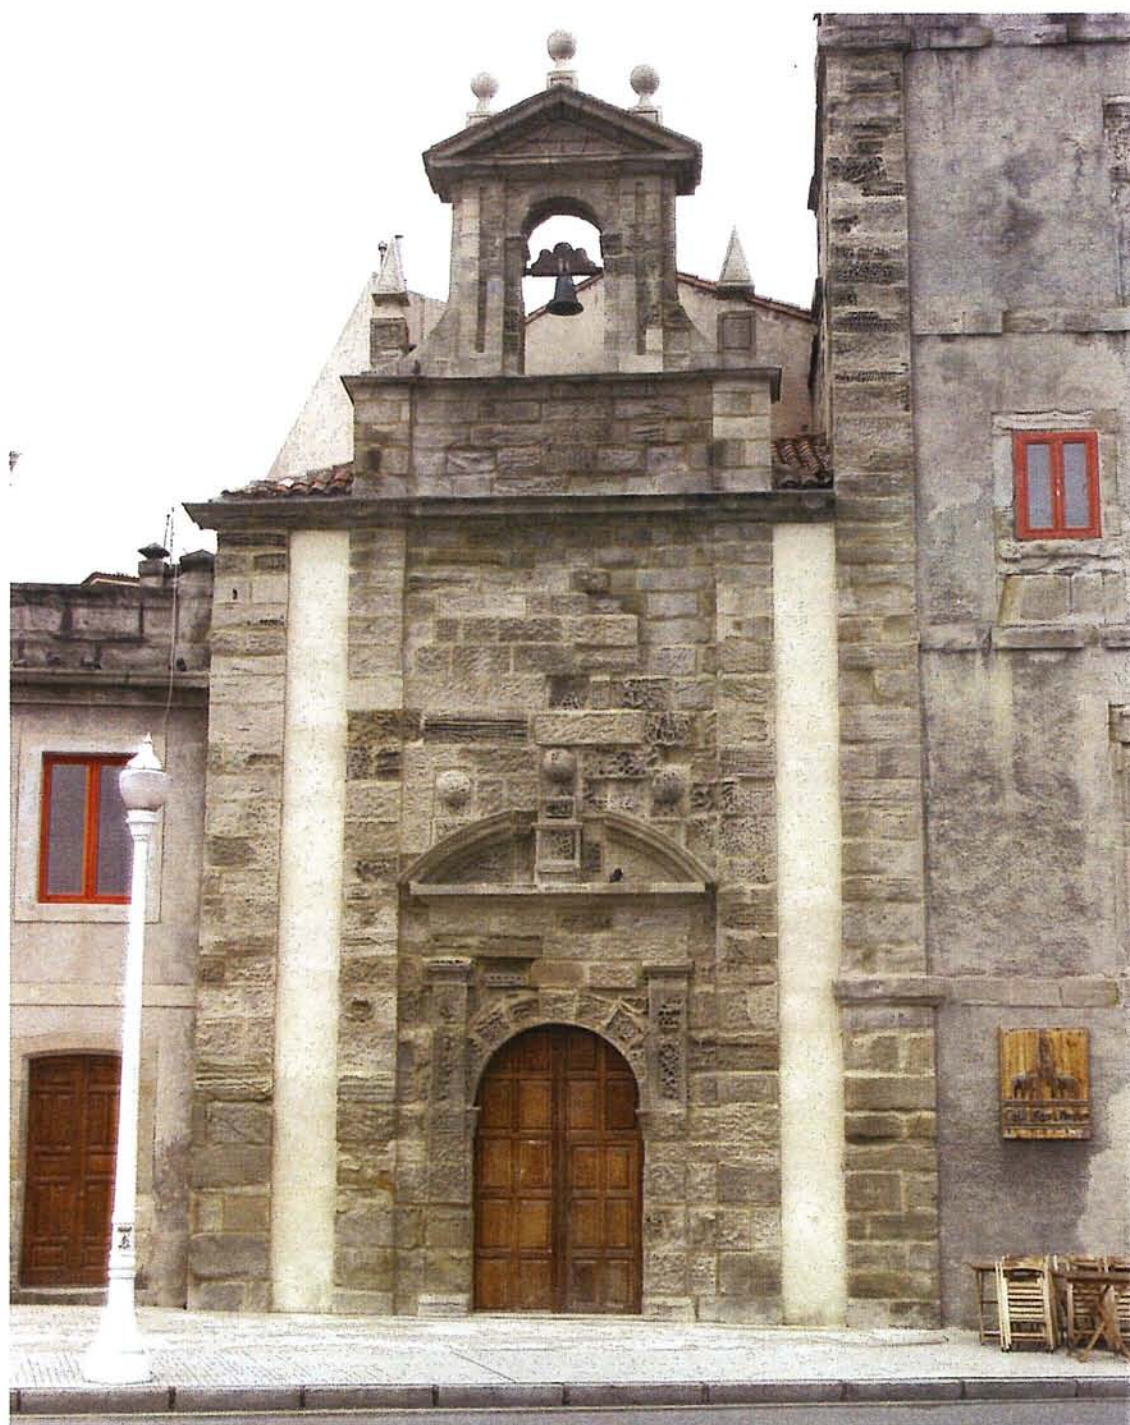
Figura 11: Aspecto general de la fachada después de la intervención.

Figure 11. Overall appearance of the façade after the work.

Other work carried out in the Chapel of San Lorenzo included: correcting the trim on the roof, tying and attaching the pinnacles of the tower and dismounting and repairing the bell. The final effect can be seen in figures 11 and 12.

El aspecto final de esta intervención puede observarse en las figuras 11 y 12.

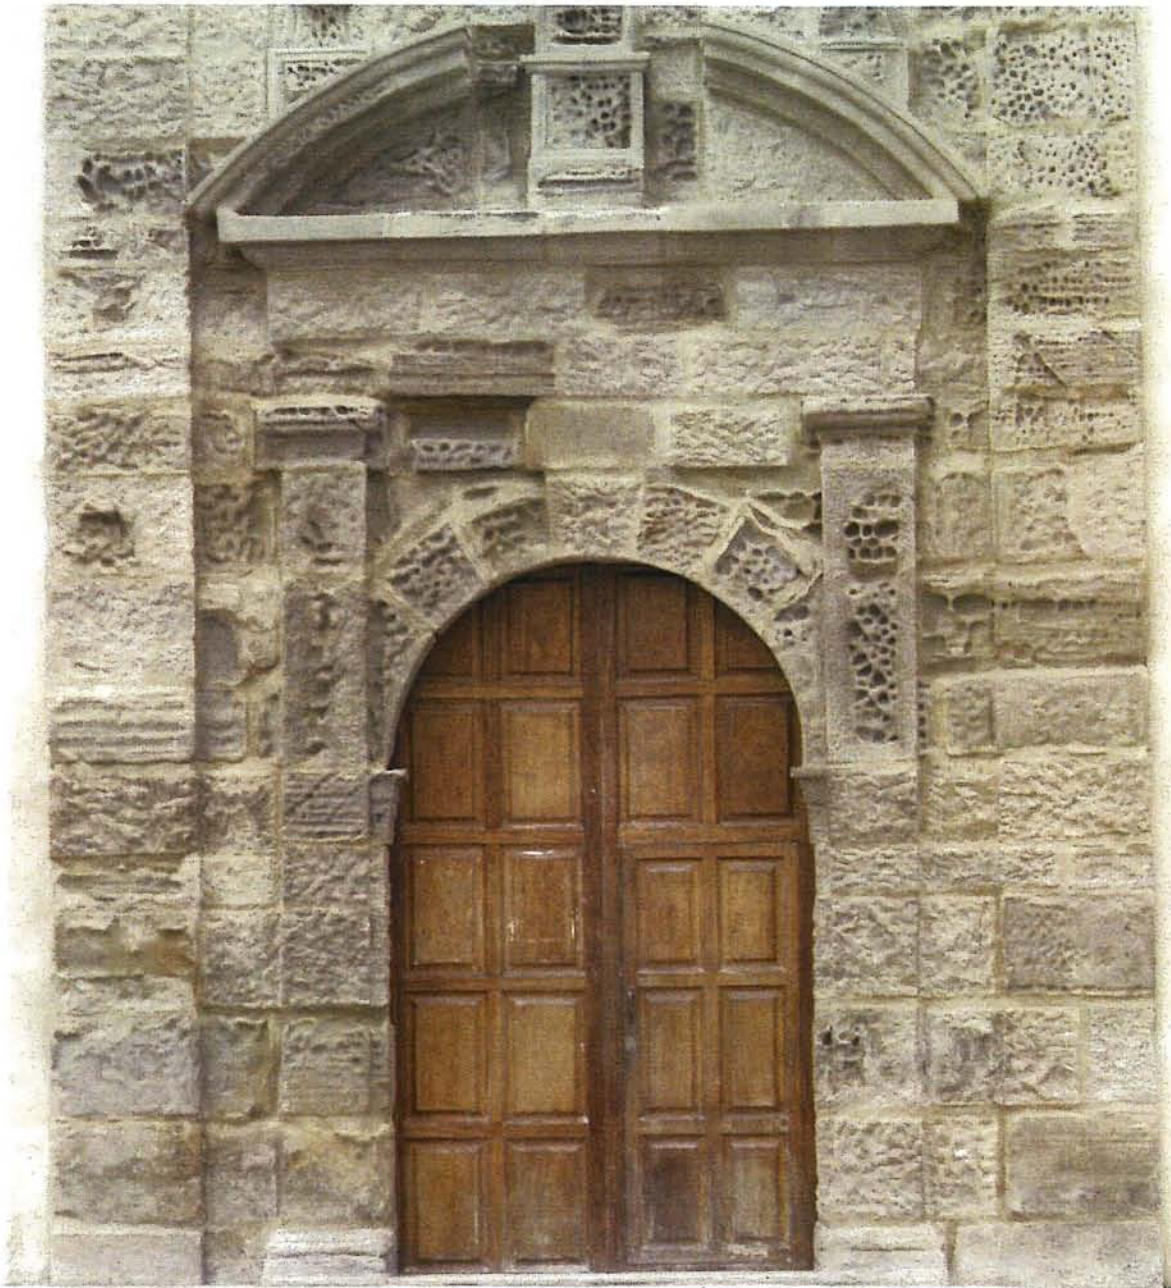
Figura 12: Detalle del cuerpo central tras la intervención.

Figure 12. Close up of the central section after the work.
