# SAN JULIÁN DE LOS PRADOS

AGRESIONES, ESTADO ACTUAL Y PROPUESTAS PARA LA  
CONSERVACIÓN DE UN MONUMENTO SINGULAR DEL  
PRERROMÁNICO ASTURIANO

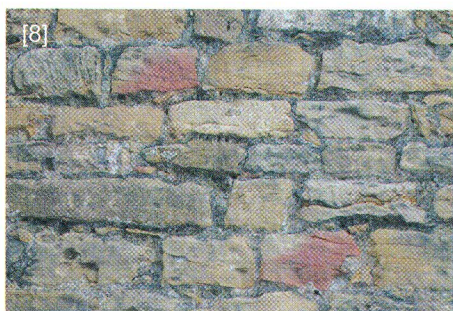
[8] Sillarejos de caliza de Piedramuelle en la fachada sur. Pueden observarse las diversas tonalidades de esta litología.

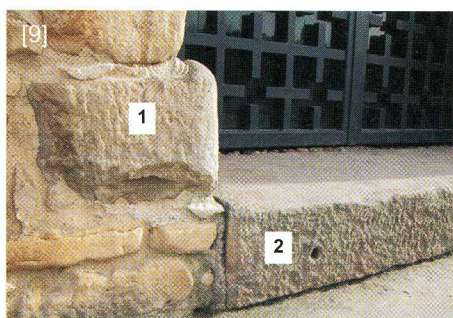
[9] Sillares de las dos variedades de arenisca cartografiadas: (1) arenisca original utilizada en la construcción del monumento, y (2) arenisca de reposición, empleada más recientemente.
