# **Ciencia, Tecnología y Sociedad**

# EL CLAUSTRO DE LA CATEDRAL DE OVIEDO: CONSERVACION DE LA PIEDRA

F.J. Alonso<sup>1</sup>, R.M. Esbert<sup>1</sup>, J. Ordaz<sup>1</sup>, L. Valdeón<sup>2</sup>, A. Rojo<sup>2</sup>, F. Mateos<sup>2</sup>.

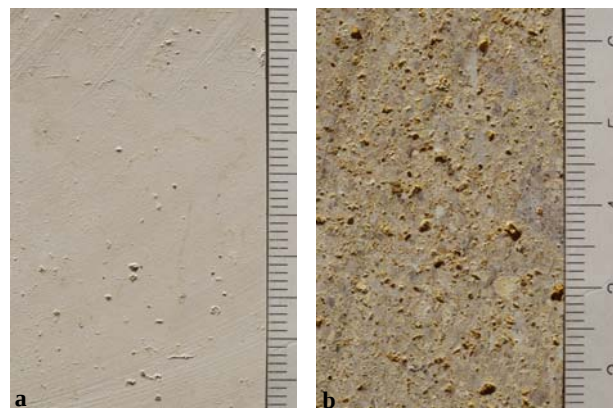
La *piedra de Laspra* (Terciario inferior) es una dolomía blanca, masiva, de aspecto muy fino (micrítica), homogénea e isotrópica, con abundantes poros de distintos tamaños (Figura 2a). Dicha roca está constituida mayoritariamente por dolomita (95 %), también presenta algo de cuarzo tamaño limo y arcillas. Su textura es microcristalina, es decir, está formada por cristales de dolomita tamaño micrita (4 micras), excepcionalmente presenta relictos de fósiles (fragmentos de valvas), (Figura 3a). Posee elevada porosidad (30 %), con poros de gran tamaño junto a otros más pequeños, pequeño radio de acceso de poro (0,2 micras) y superficie específica elevada (3,5 m<sup>2</sup>/g).

La *piedra de Piedramuelle* (Cretácico Superior) es una caliza amarillenta, granuda, más o menos bandeada y ligeramente anisotropa (Figura 2b). Está constituida mayoritariamente por calcita (80%), también presenta cuarzo, y en menor proporción feldespatos, fragmentos de roca, micas, arcillas y óxidos de hierro. Su textura es clástica, granuda, predominando entre los granos los peloides y los restos fósiles, el cemento es de calcita espática y a veces forma orlas alrededor de los granos (Figura 3b). Los granos son de tamaño grueso a medio (0,5 mm), con ligeras variaciones en bandas según la estratificación; con frecuencia se presentan ligeramente alargados y orientados. La roca también muestra elevada porosidad (20 %), con grandes poros de tipo intergranular y a veces móldico, radio de acceso de poro mayor (1,5 micra) y superficie específica menor (0,4 m<sup>2</sup>/g).

Figura 2. Aspecto macroscópico de las piedras utilizadas en la construcción del claustro. a) Dolomía de Laspra. b) Caliza de Piedramuelle.

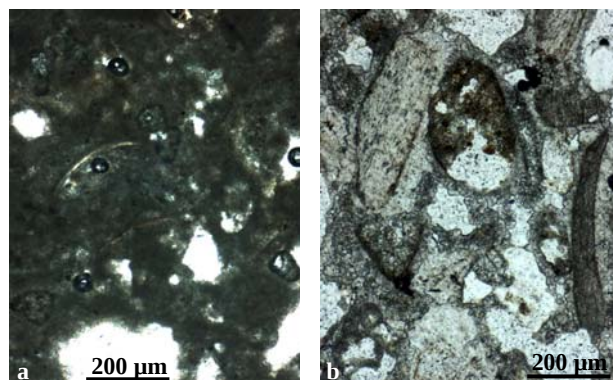
Figura 3. Detalle de la textura de ambos tipos rocosos al microscopio óptico de polarización (x 63, sin analizador). a) Dolomía de Laspra. b) Caliza de Piedramuelle.
