# CONGRESO INTERNACIONAL REHABILITACION DEL PATRIMONIO ARQUITECTONICO Y EDIFICACION

# ESTUDIO DIAGNOSTICO DEL DETERIORO DE LAS PIEDRAS DE LA FACHADA DEL ANTIGUO HOSPICIO PROVINCIAL DE OVIEDO.

R. M. Esbert, J. Ordaz, F.J. Alonso y L.M. Suárez del Río.  
Departamento de Geología. Universidad de Oviedo.

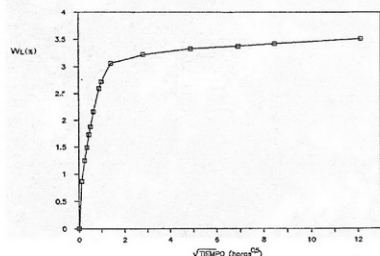
- Absorción libre de agua por inmersión total:

Contenido en agua a las 48 horas: 3,4 %.  
Grado de saturación a las 48 horas: 69 %.

Fig.3. Curva de absorción libre de agua: contenido en agua en función de la raíz cuadrada del tiempo.

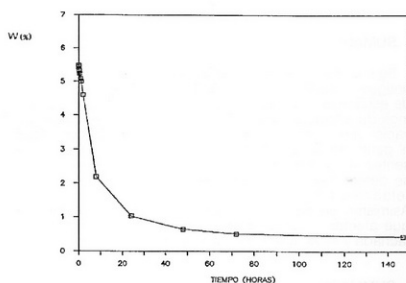
Fig.4. Curva de evaporación: contenido en agua en función del tiempo.

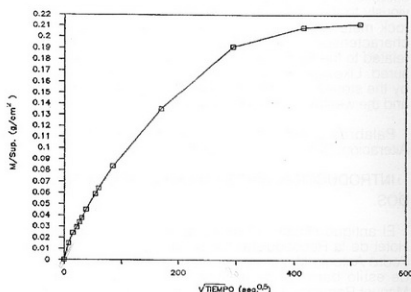
- Coeficiente de capilaridad: 0,56  $\text{Kg/m}^2 \cdot \text{h}^{1/2}$ .

Fig.5. Curva de succión capilar: incremento de masa por unidad de superficie en función de la raíz cuadrada del tiempo.

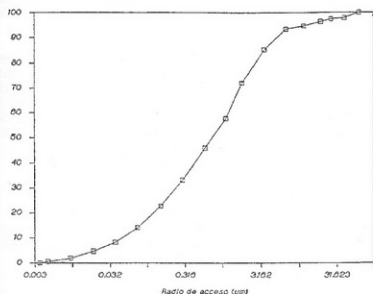
Radio medio (mediana): 0,7  $\mu$ m.  
Dispersión (rango intercuartílico): 0,2 a 2  $\mu$ m.

Fig. 6. Curva de distribución del volumen de poros penetrados por mercurio en función de sus radios de acceso.
