# LA INTERVENCIÓN EN LA CAPILLA DE SAN LORENZO DE GIJÓN (ASTURIAS - ESPAÑA): SEGUIMIENTO PETROLOGICO

## RESTORATION OF THE CHAPEL OF SAN LORENZO IN GIJÓN (ASTURIAS - SPAIN): PETROLOGICAL FOLLOW UP

Rosa Esbert

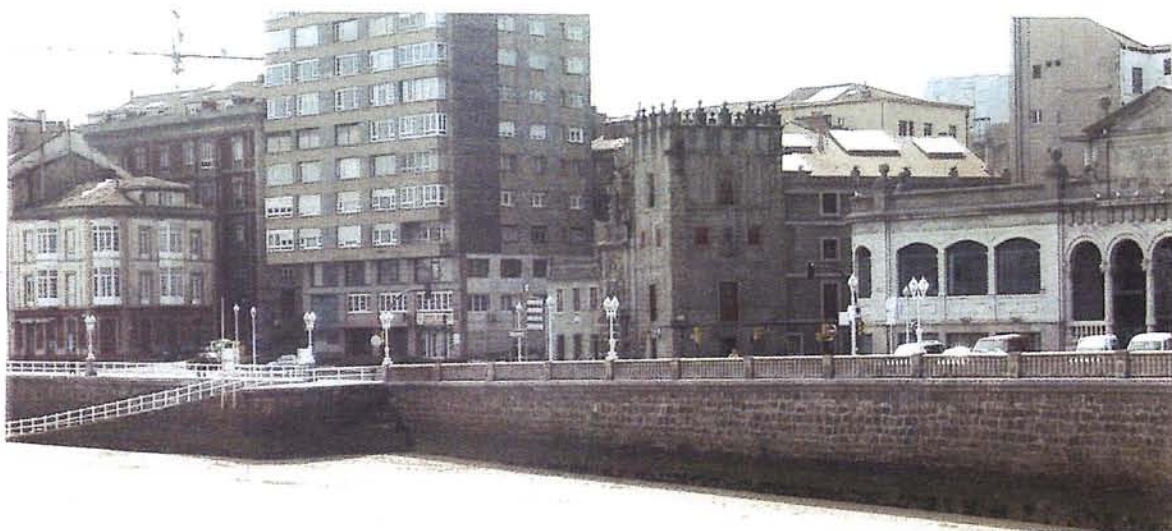
Figura 3: Vista parcial de la playa de San Lorenzo con su correspondiente paseo marítimo. En el centro de la imagen se aprecia el palacio barroco de la familia Jove  
Figure 3. Partial view of the beach of San Lorenzo with its seaside promenade. The Jove family baroque palace can be seen in the center.

is located in the center of the city of Gijón. One façade faces a public street with heavy traffic and is located just a few metres from the San Lorenzo Beach. This location in an urban and maritime area posed a very harmful environment for the building materials (Fig. 3).

El palacio barroco que construyó la familia Jove, del que forma parte la capilla de San Lorenzo, se encuentra situado en el centro de la ciudad de Gijón, con fachada a una vía pública con intenso tráfico rodado y a escasos metros de la playa de San Lorenzo. Esta ubicación en un ambiente urbano y marítimo, genera un ambiente muy dañino para los materiales de construcción (Fig. 3).
