# **ALTERACIÓN, DURABILIDAD Y CONSERVACIÓN DE MATERIALES ROCOSOS**

## **Tema 6. PROCESOS Y EFECTOS**

### **6.2. Formas y productos de alteración**

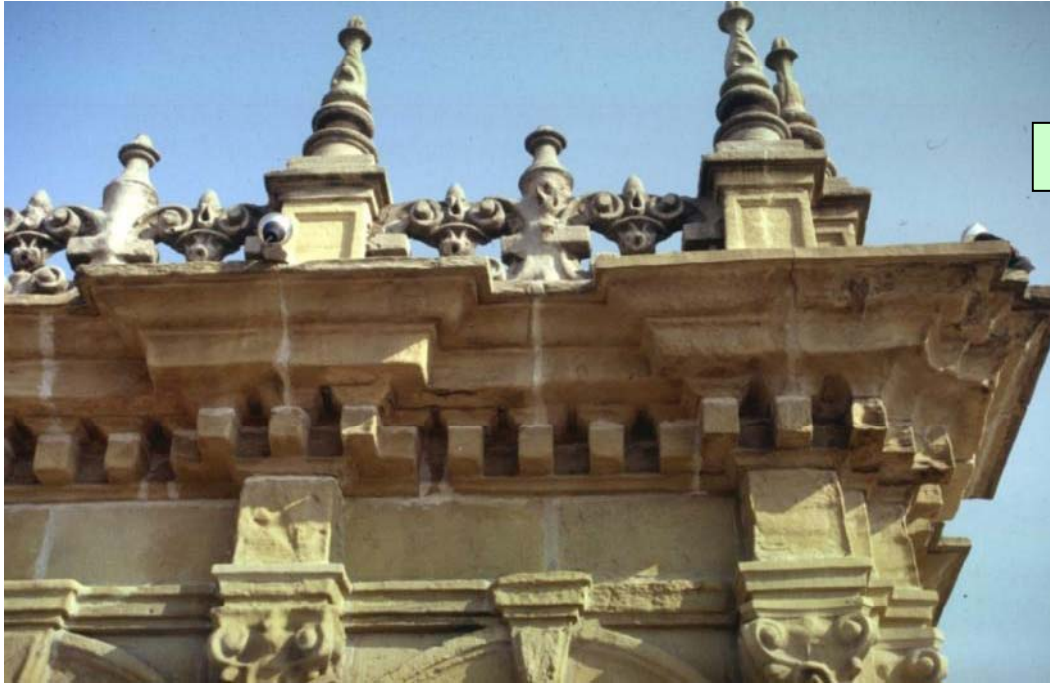
Teatro Victoria Eugenia (San Sebastián)

Erosión (*Erosion\**)

Abrasión (*Abrasion\**)

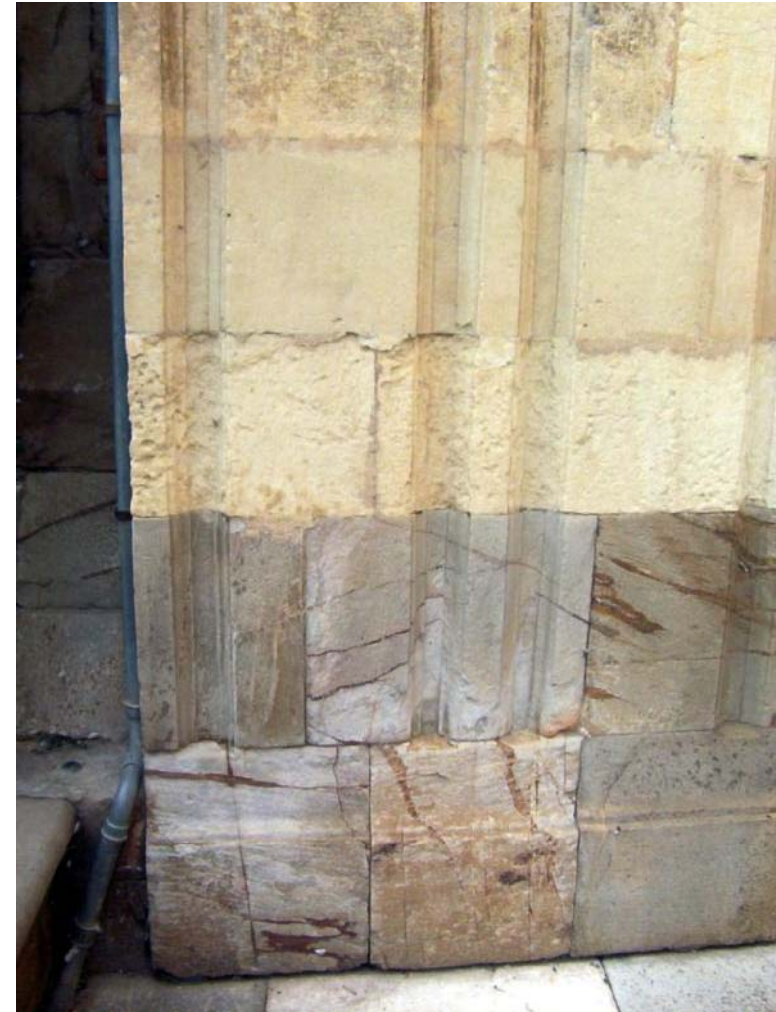
Portada de la catedral, Astorga (León)

Erosión diferencial (*Differential erosion\**)

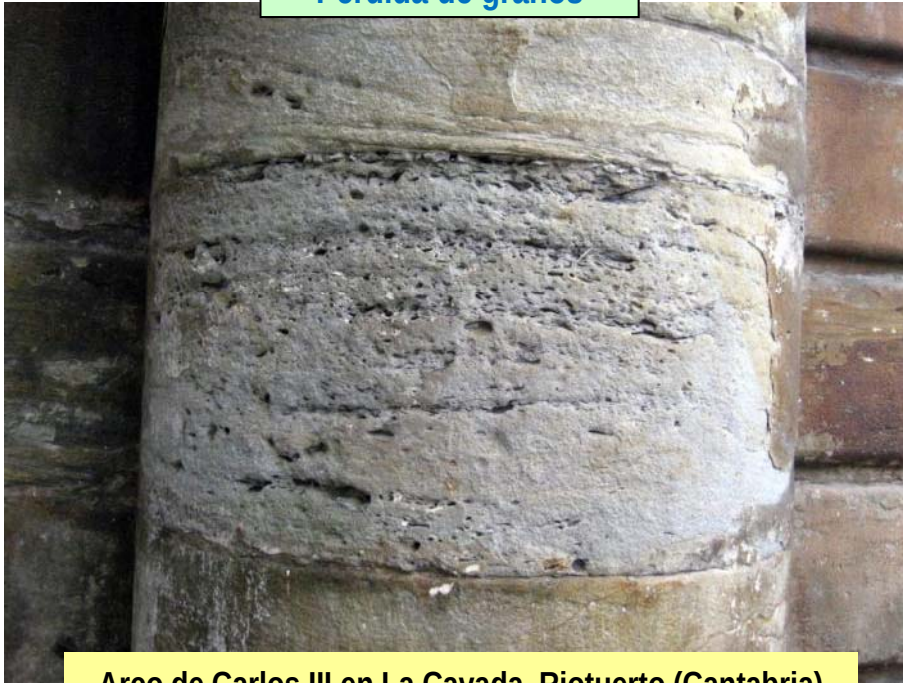
Arco de Carlos III en La Cavada, Riotuerto (Cantabria)

Pérdida de granos

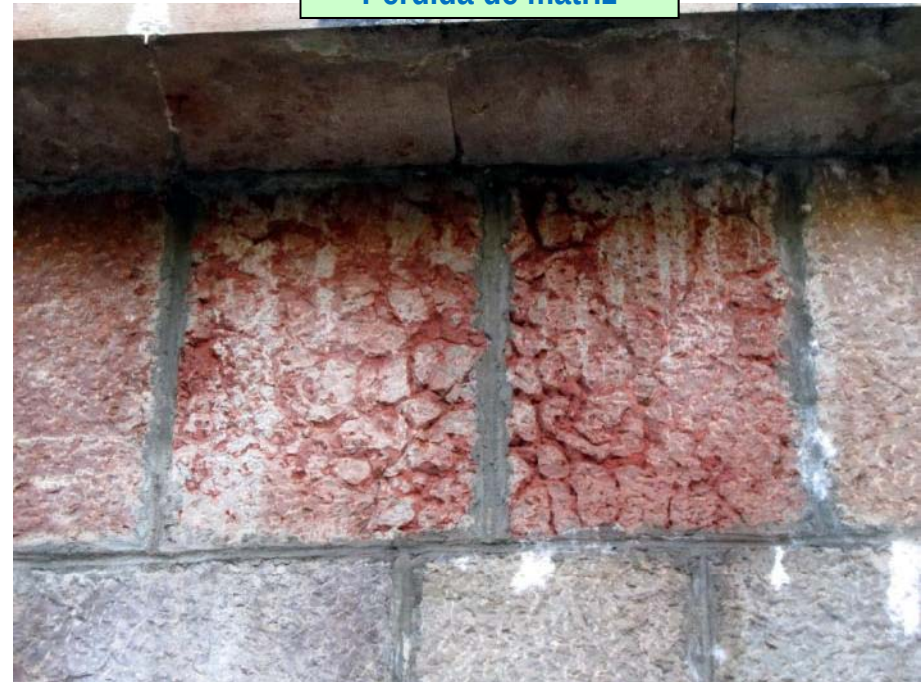
Paramento del Santuario de Covadonga (Asturias)

Pérdida de componentes  
(Loss of components\*)

Pérdida de matriz

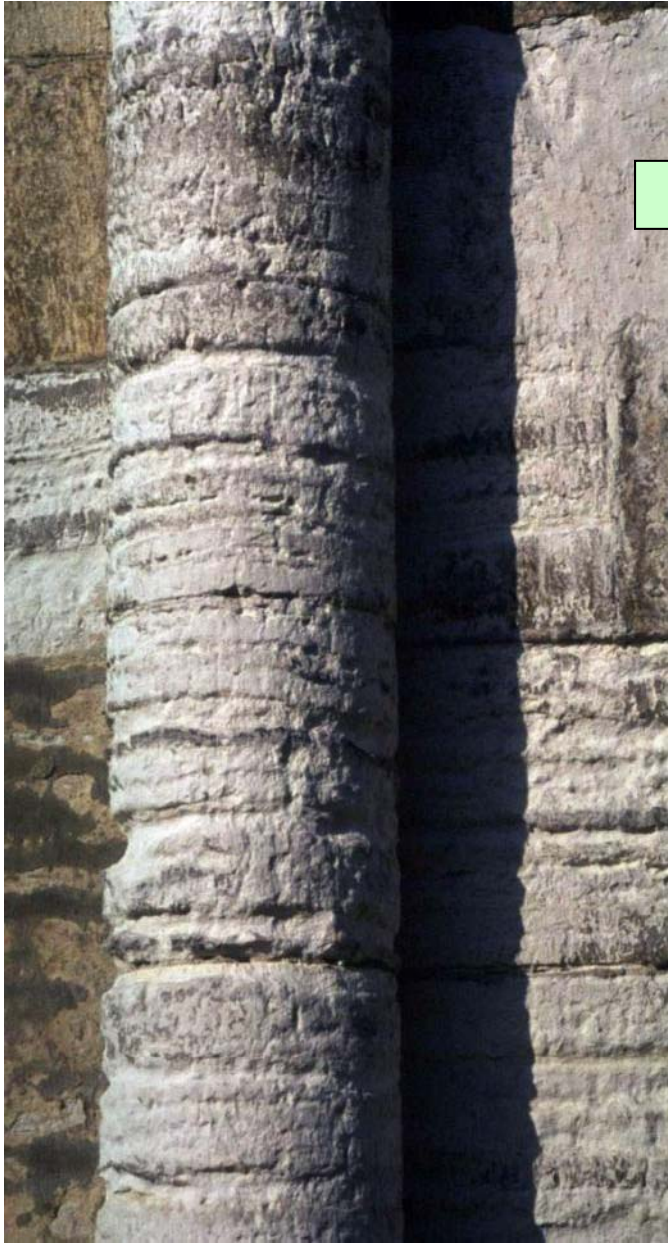
Acanaladura (*Groove*)

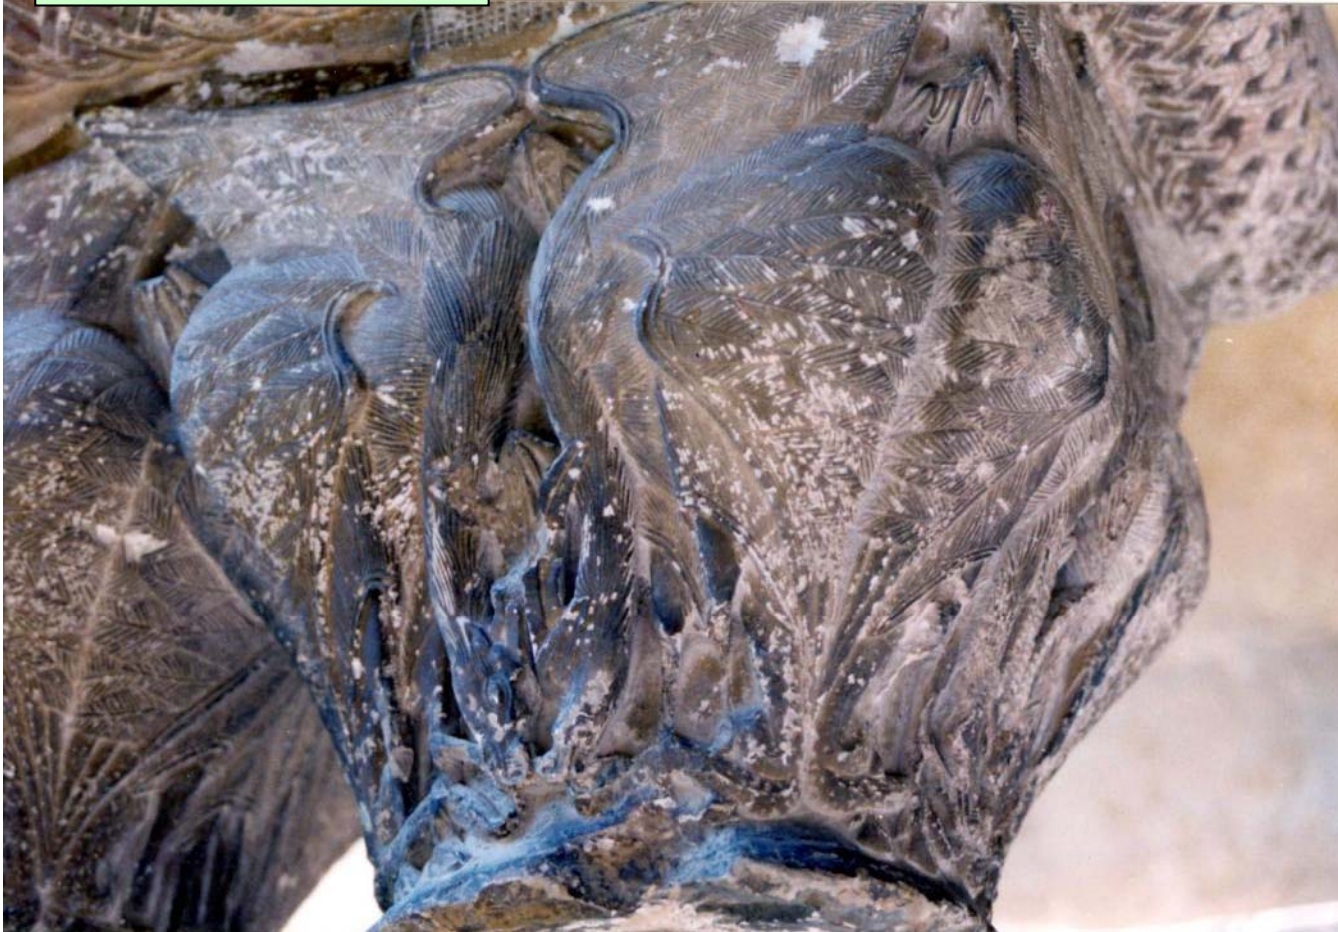
Claustro de Sto. Domingo de Silos (Burgos)

#### Picado (*Pitting*\*)

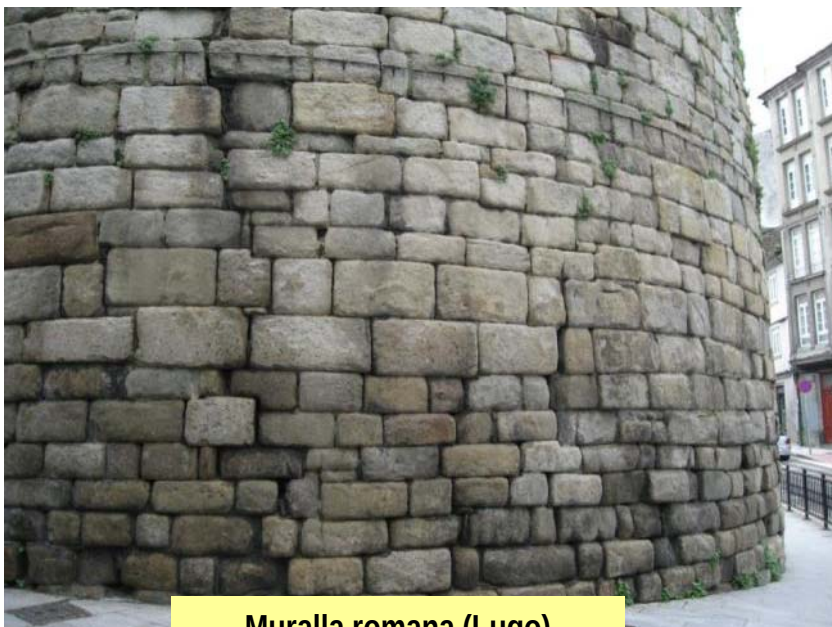
Muralla romana (Lugo)

Redondeamiento (*Rounding\**)

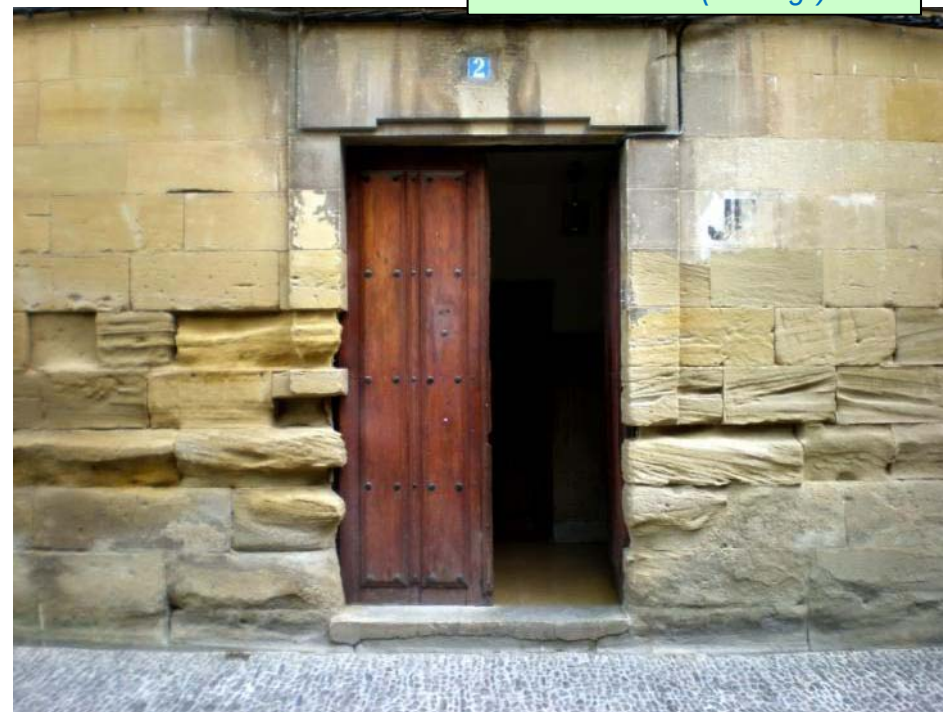
Casa en Sto. Domingo de la Calzada (La Rioja)

Vaciado (*Coving\**)

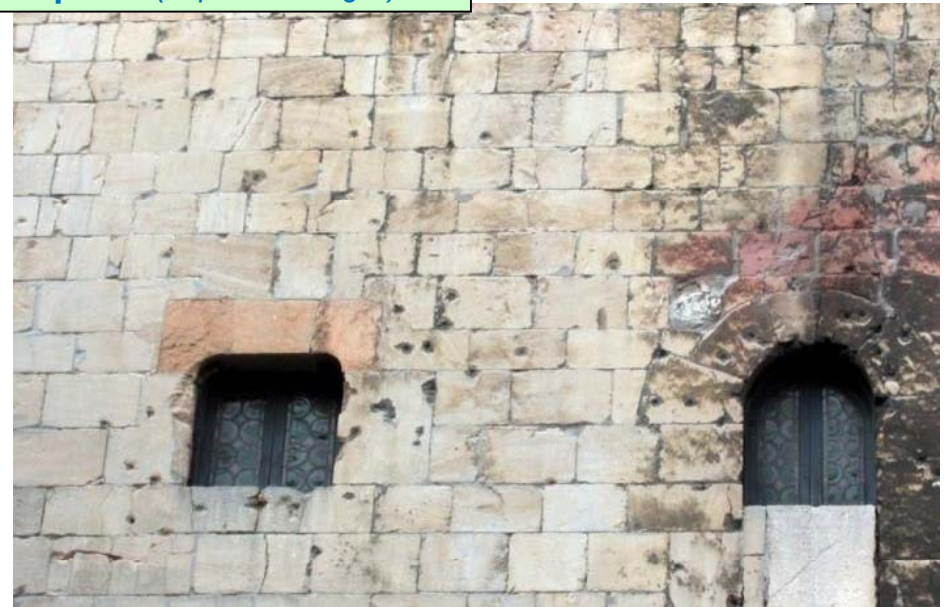
Casa de la Rúa, Oviedo (Asturias)

**Impacto** (*Impact damage\**)

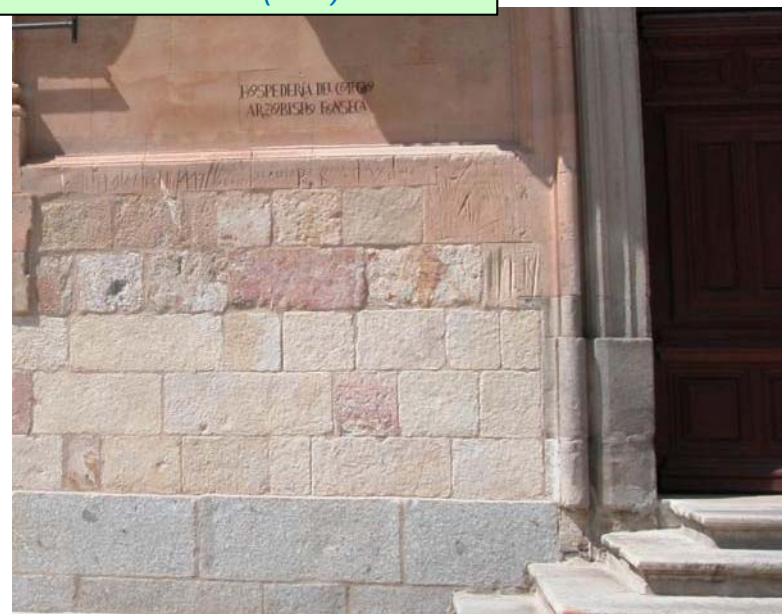
**Edificio del Colegio Fonseca (Salamanca)**

**Incisión (Cut\*)**

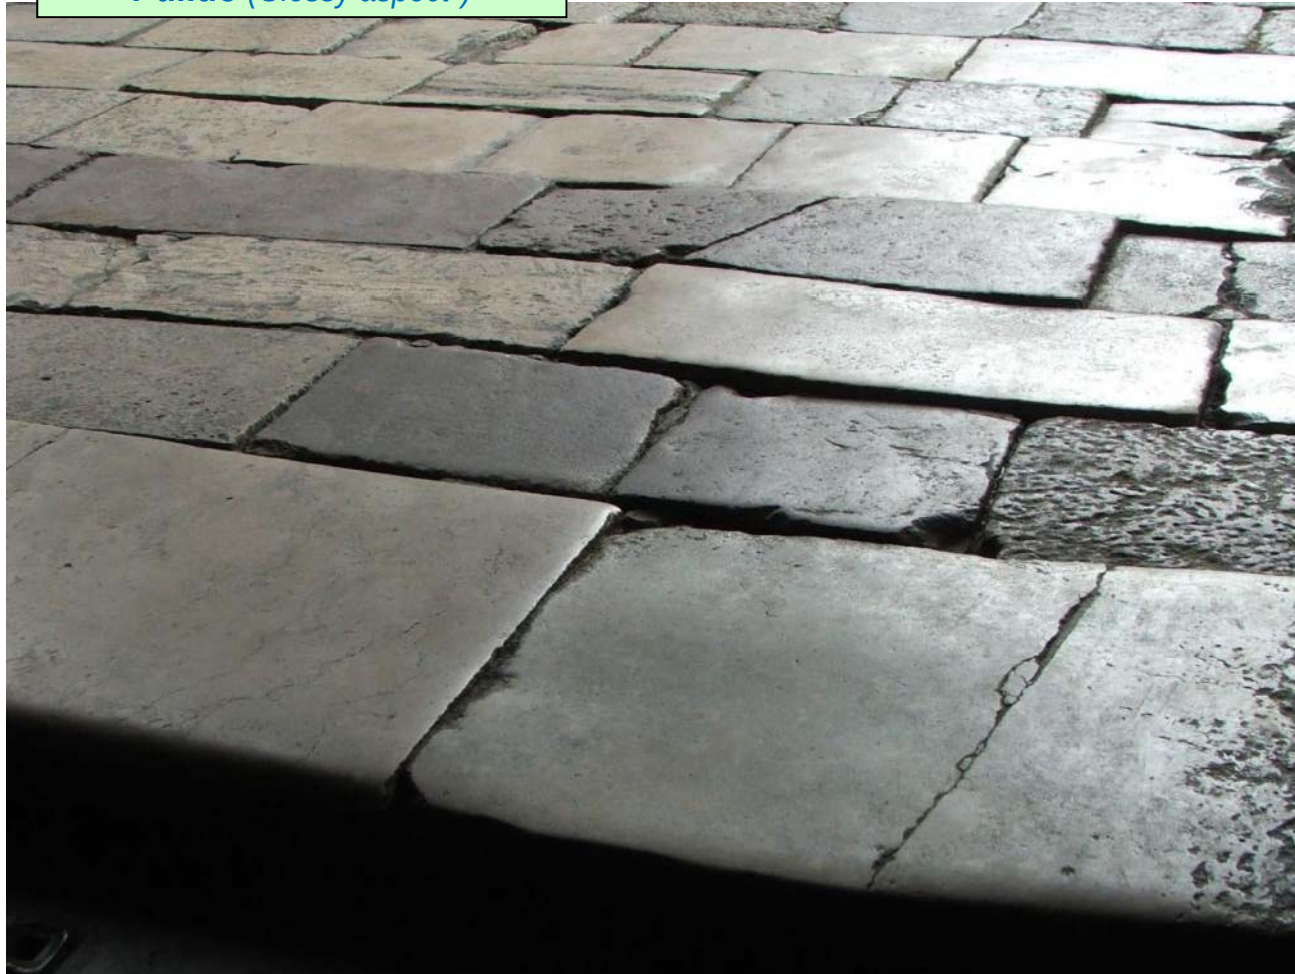
Pavimento de la catedral, Oviedo (Asturias)

**Pulido** (*Glossy aspect\**)

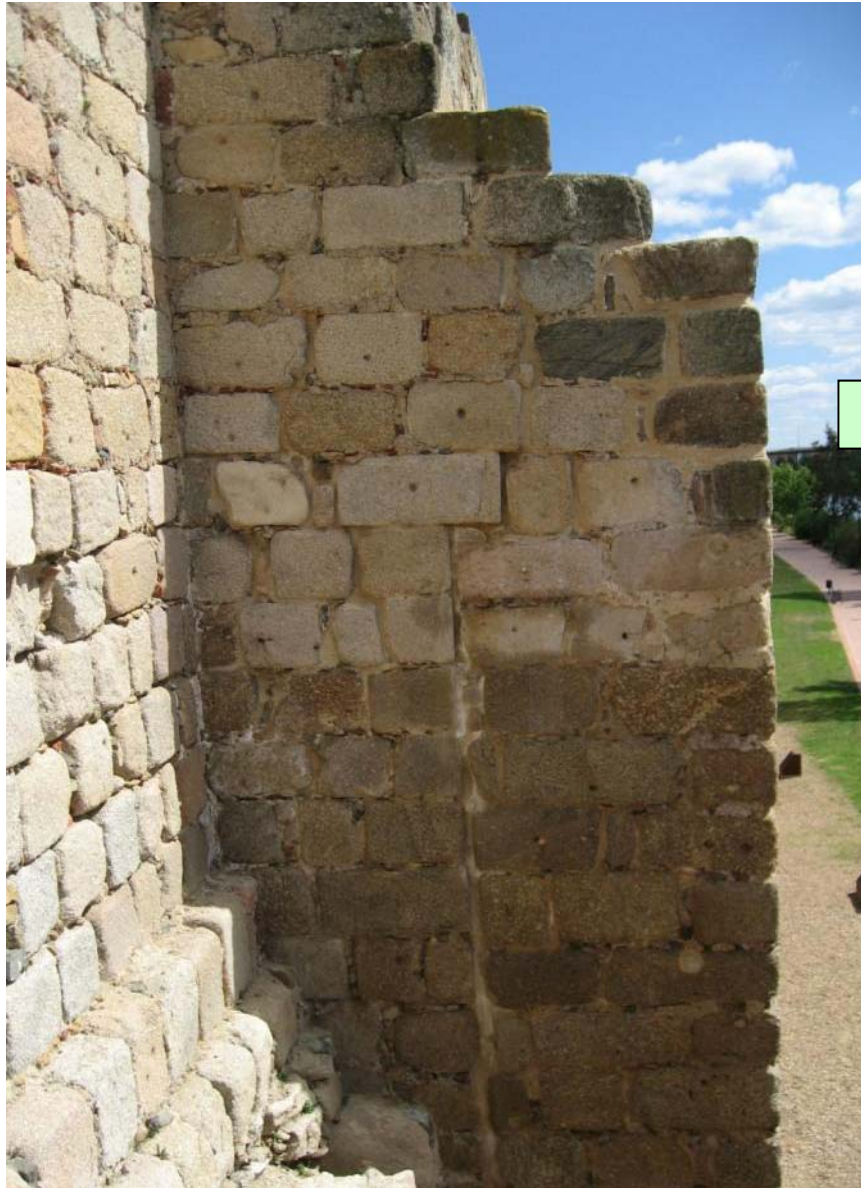
Muralla de Mérida (Badajoz)

### Perforación (*Perforation\**)

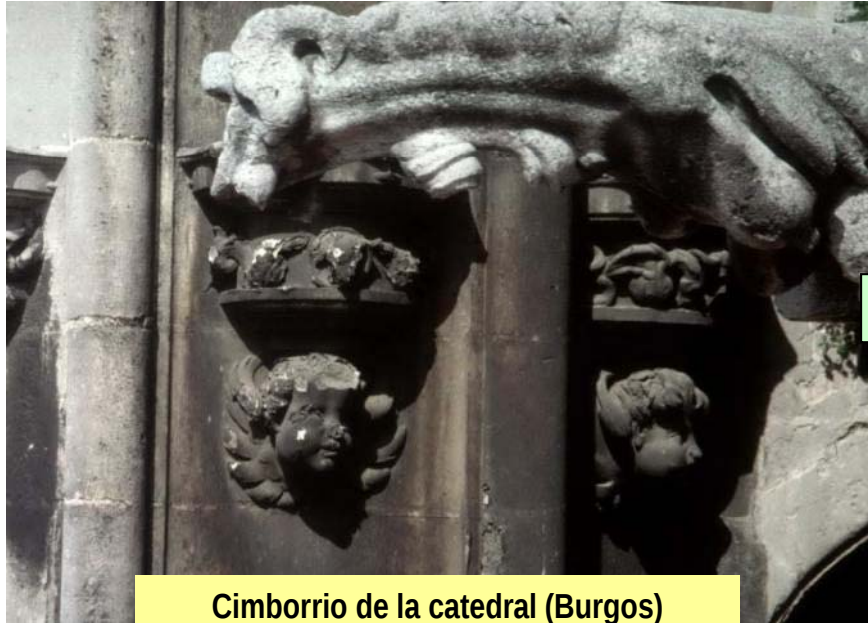
Cimborrio de la catedral (Burgos)

#### Disolución (*Dissolution*)

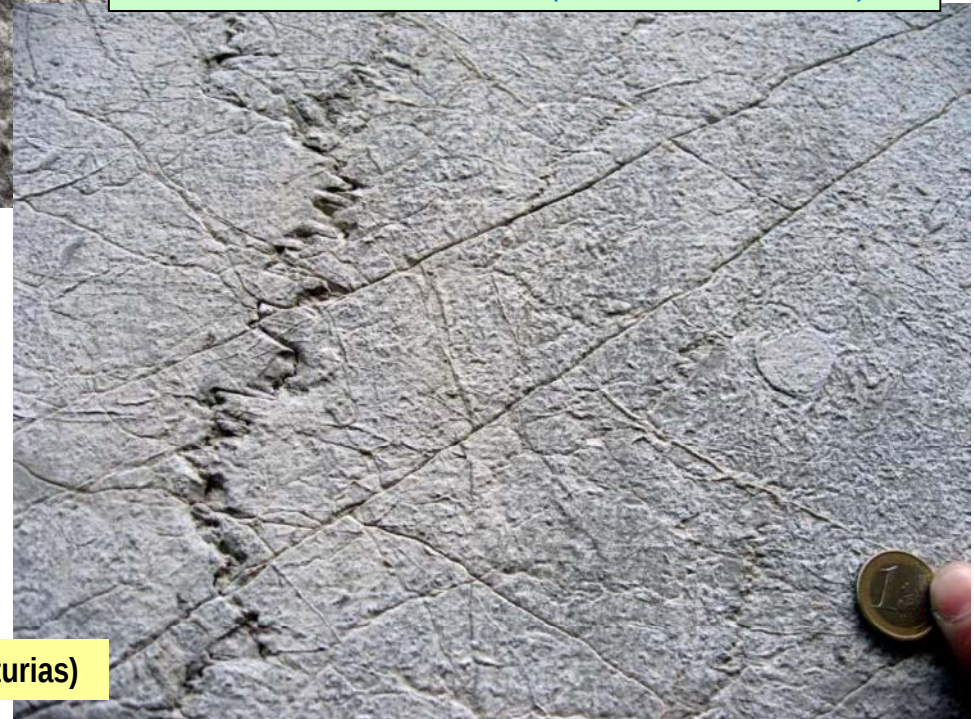
Edificio en la plaza de la catedral, Oviedo (Asturias)

**Disolución diferencial** (*Differential dissolution*)

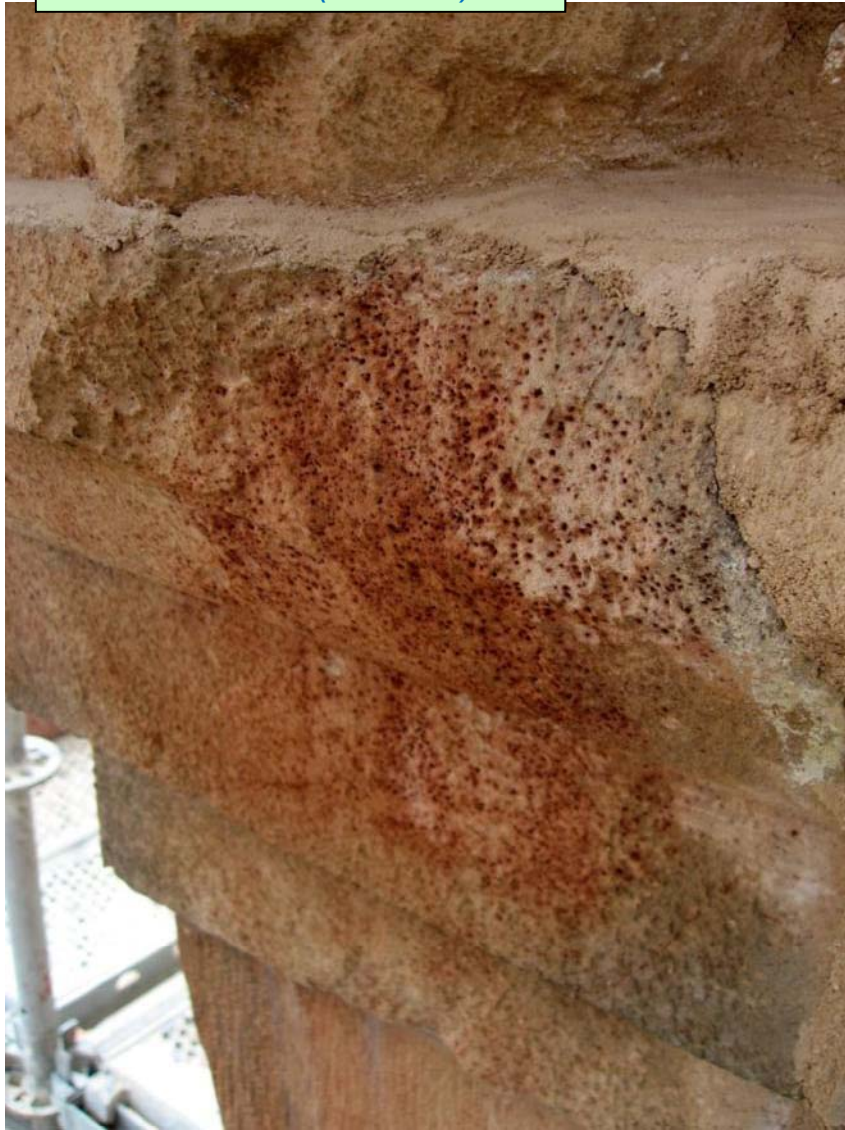
Torre de la catedral, Astorga (León)

### Lixiviación (*Lixiviation*)

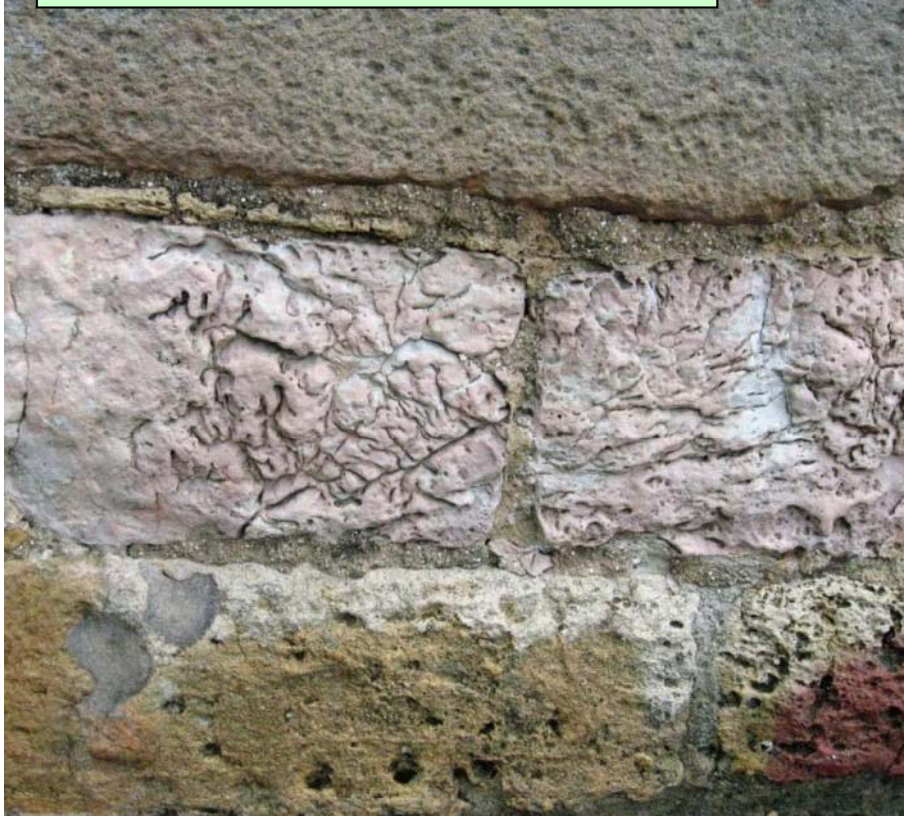
Iglesia de Sta. María del Naranco, Oviedo (Asturias)

#### Microkarstificación (*Microkarst\**)

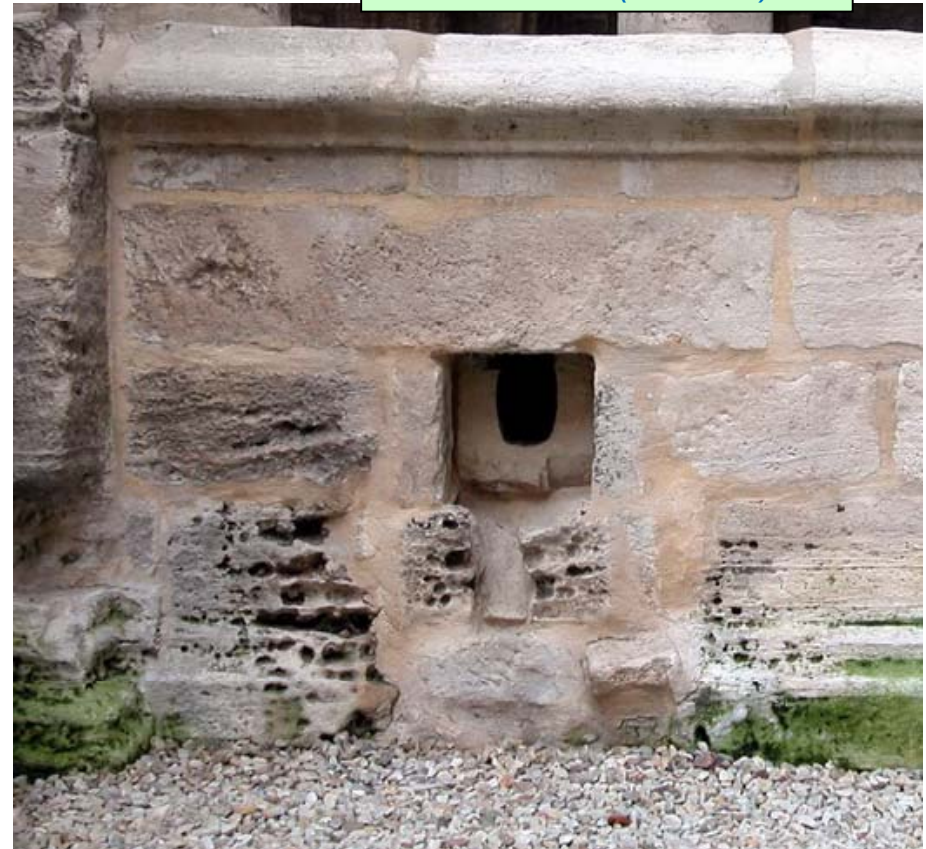
Claustro de la catedral, Oviedo (Asturias)

#### Corrosión (*Corrosion*)

### Corrosión

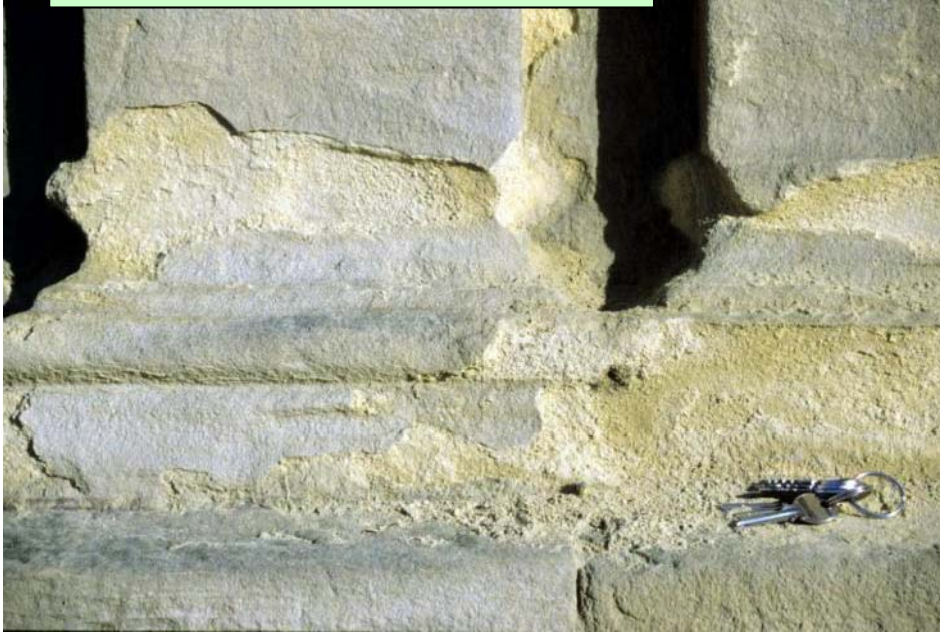
Teatro Victoria Eugenia (San Sebastián)

### Arenización (*Sanding\**)

**Arenización** (disgregación sacaroidea)

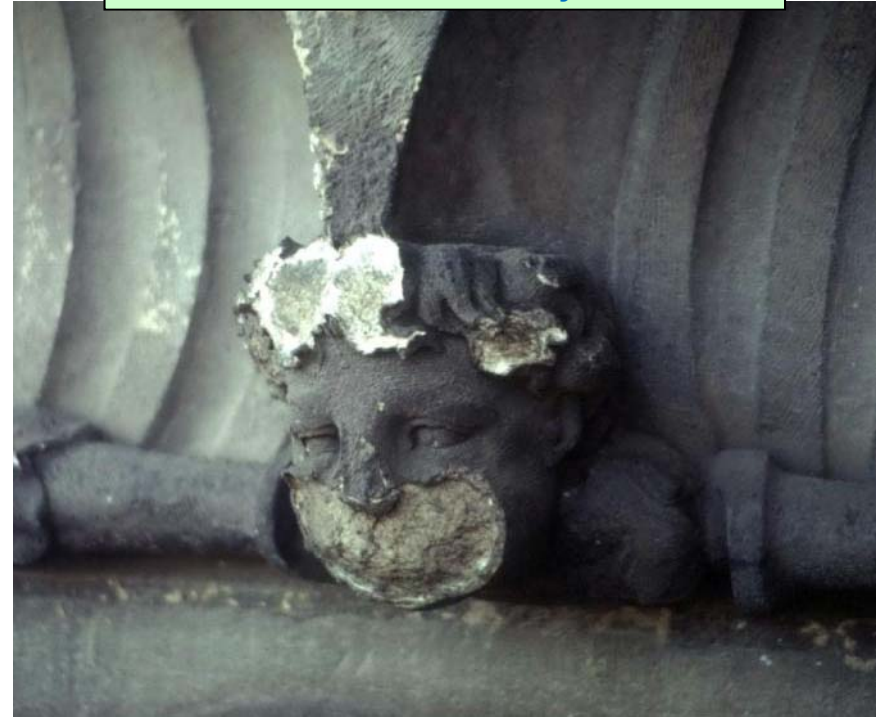
Cimborrio de la catedral (Burgos)

### Arenización: actual y fósil

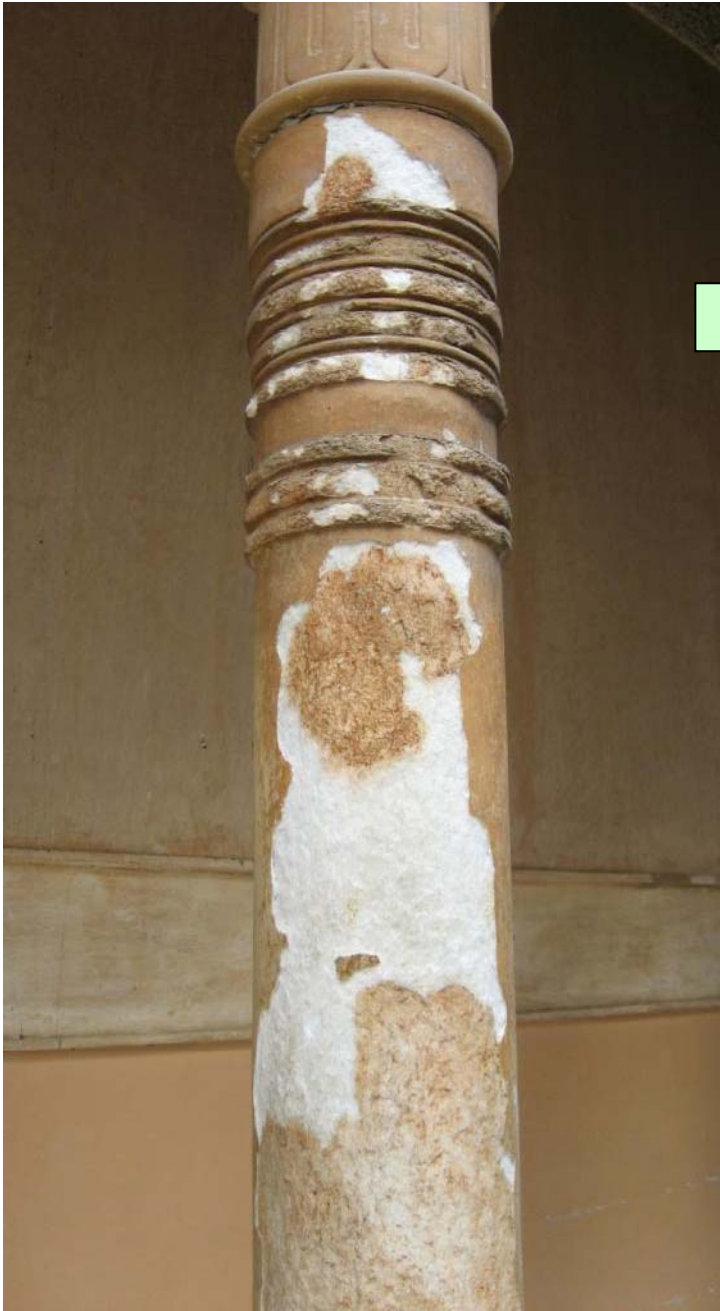
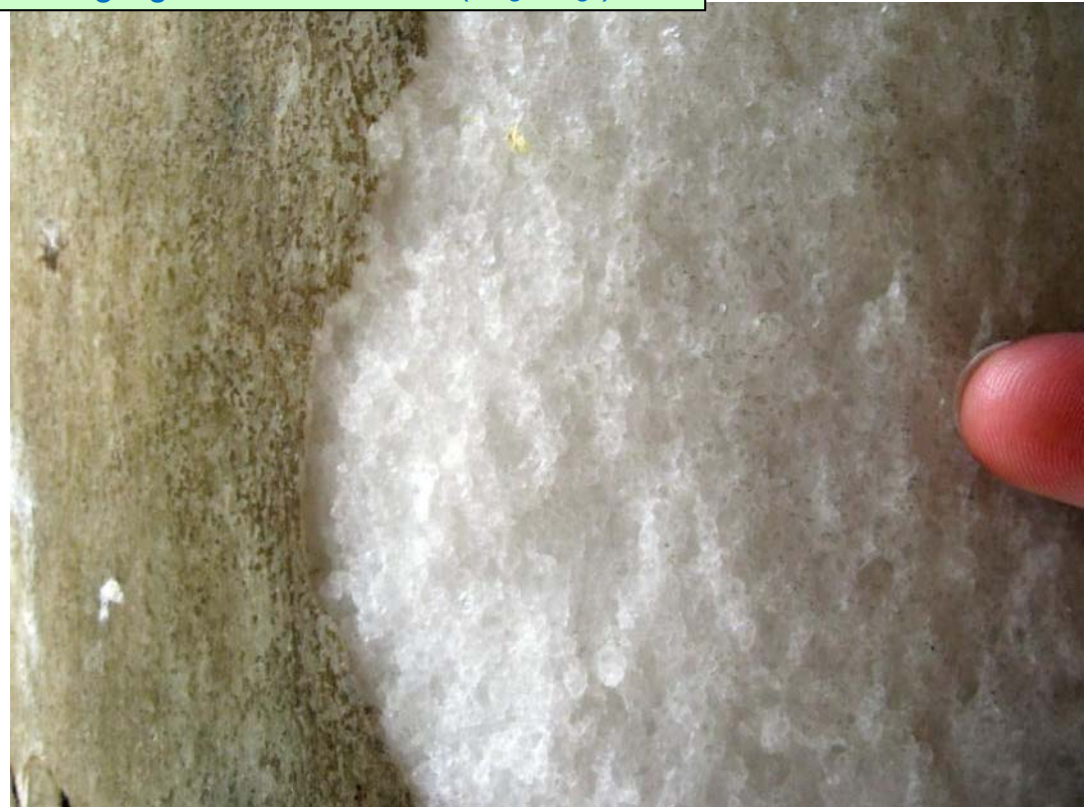
Patio de los Leones en la Alhambra (Granada)

#### Disgregación sacaroidea (*Sugaring\**)

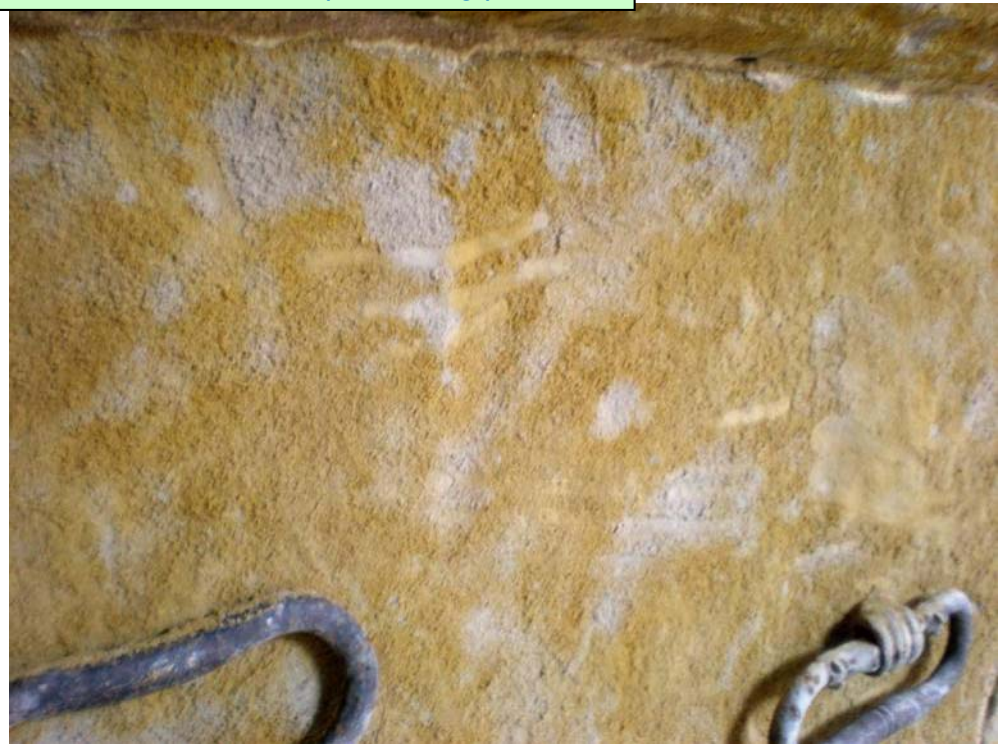
**Claustro de Sta. María la Real, Nájera (La Rioja)**

**Pulverización (*Powdering\**)**

**Pulverización** (pulverización cretosa)

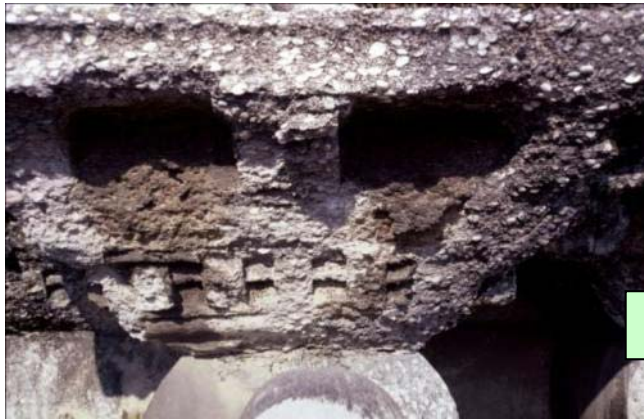
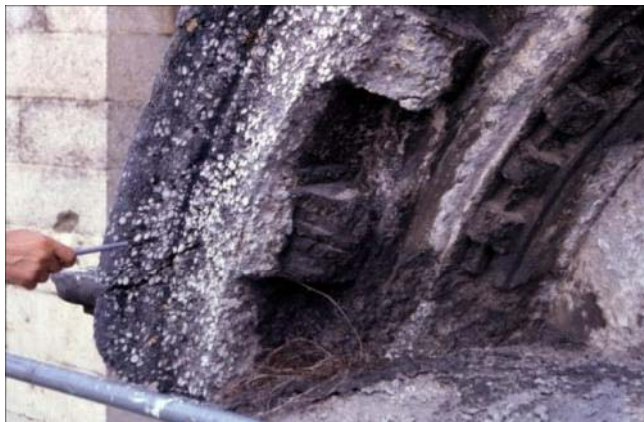
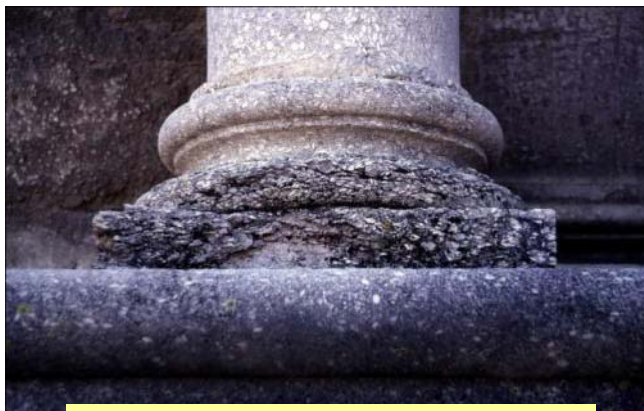
Fachada de la catedral (Gerona)

### Desmenuzamiento (*Crumbling\**)

**Desmenuzamiento**

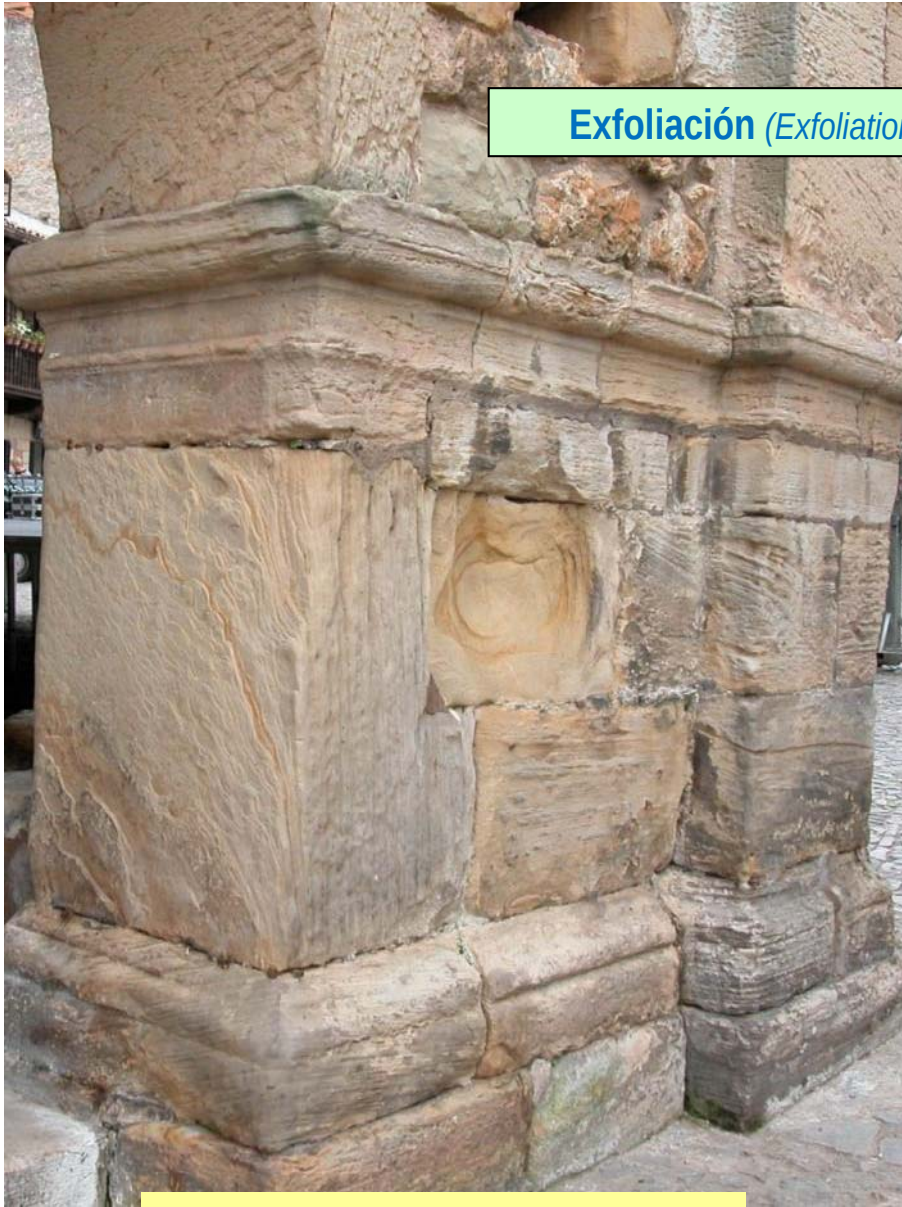
Ayuntamiento de Comillas (Cantabria)

Exfoliación (*Exfoliation\**)

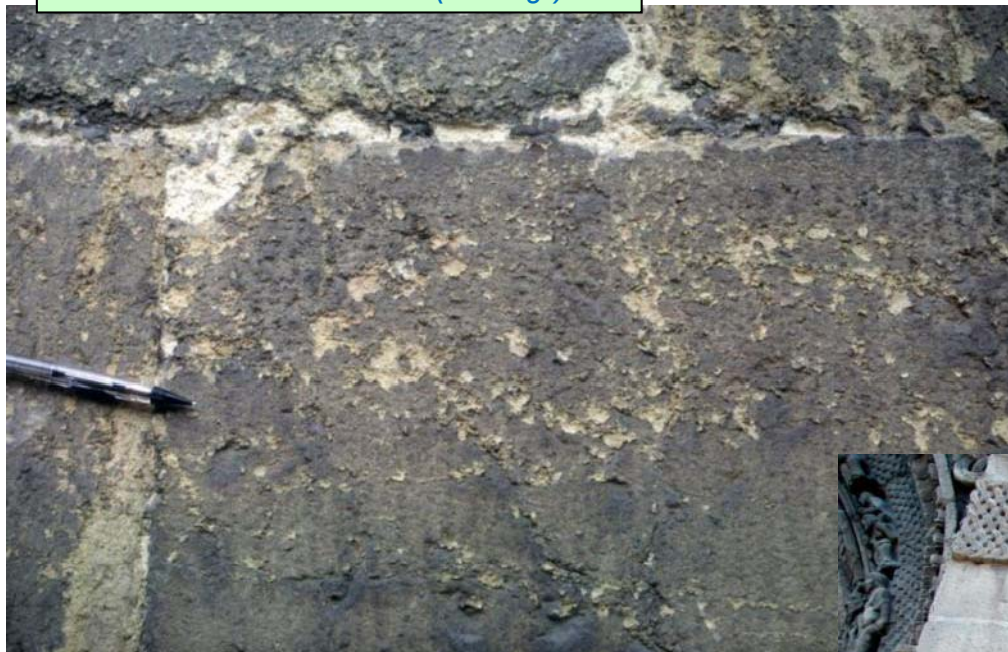
**Monasterio de San Pelayo, Oviedo (Asturias)**

**Microdescamación** (*Flaking\**)

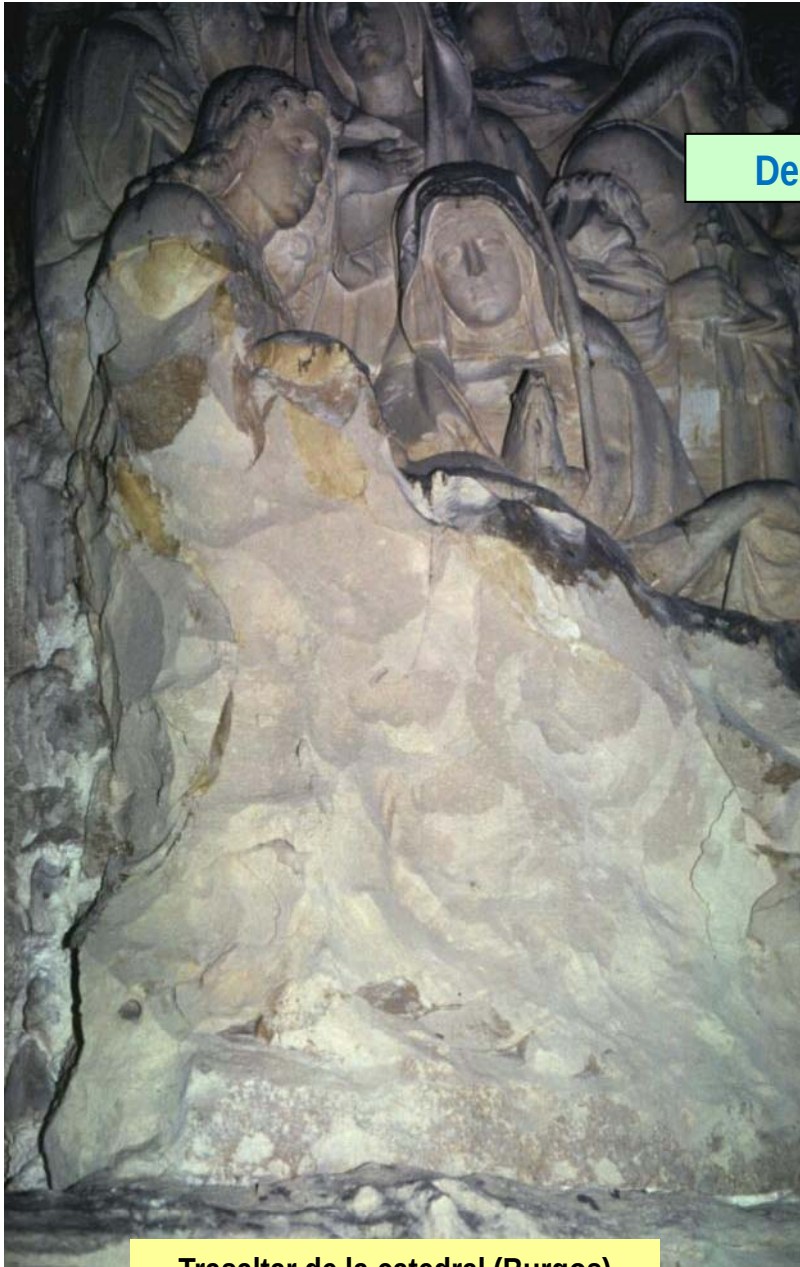
Trasaltar de la catedral (Burgos)

### Desconchado (Chipping\*)

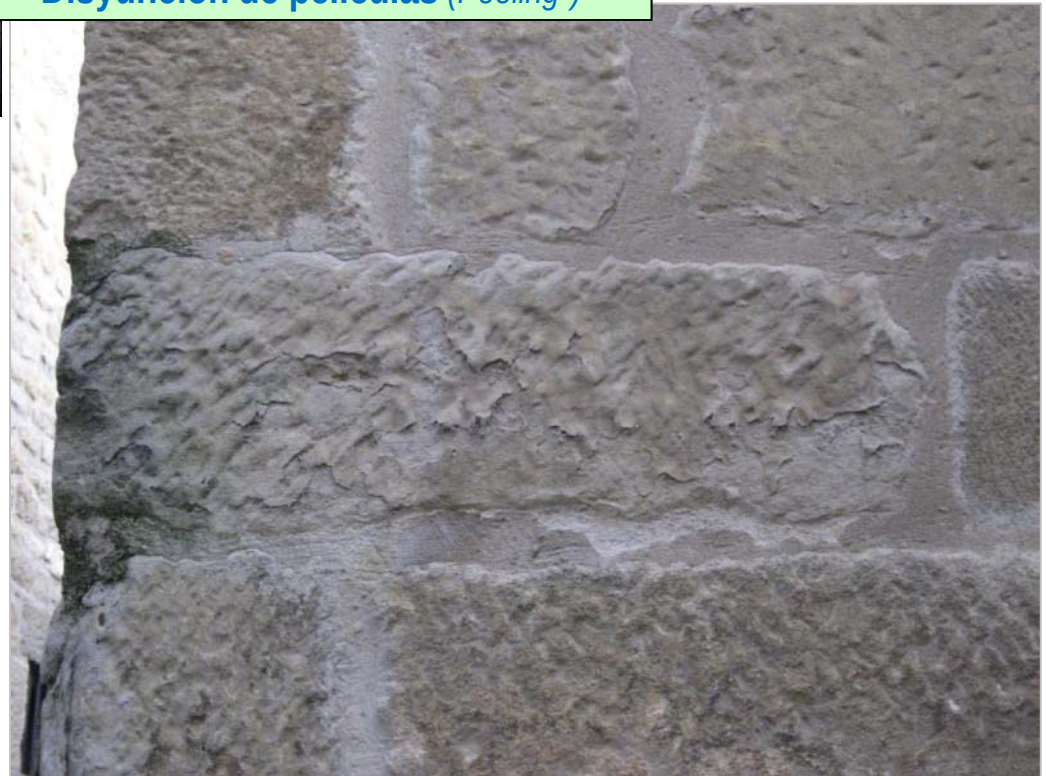
Casa en Sos del Rey Católico (Zaragoza)

### Disyunción de películas (*Peeling\**)

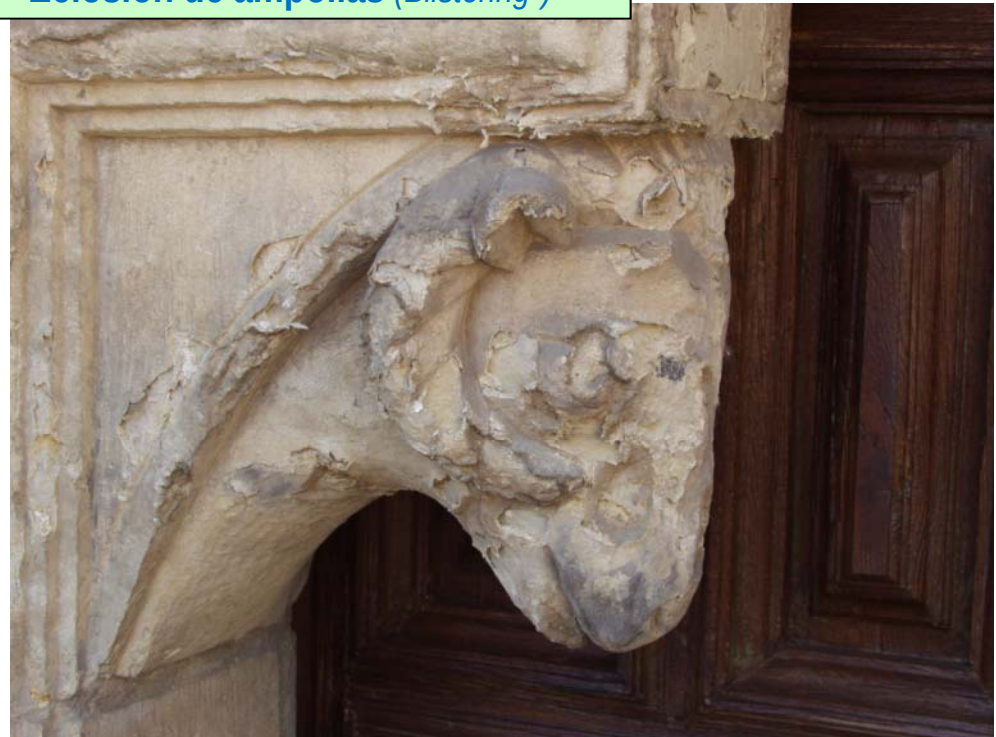
Basílica de San Isidoro (León)

**Eclosión de ampollas (*Blistering*\*)**

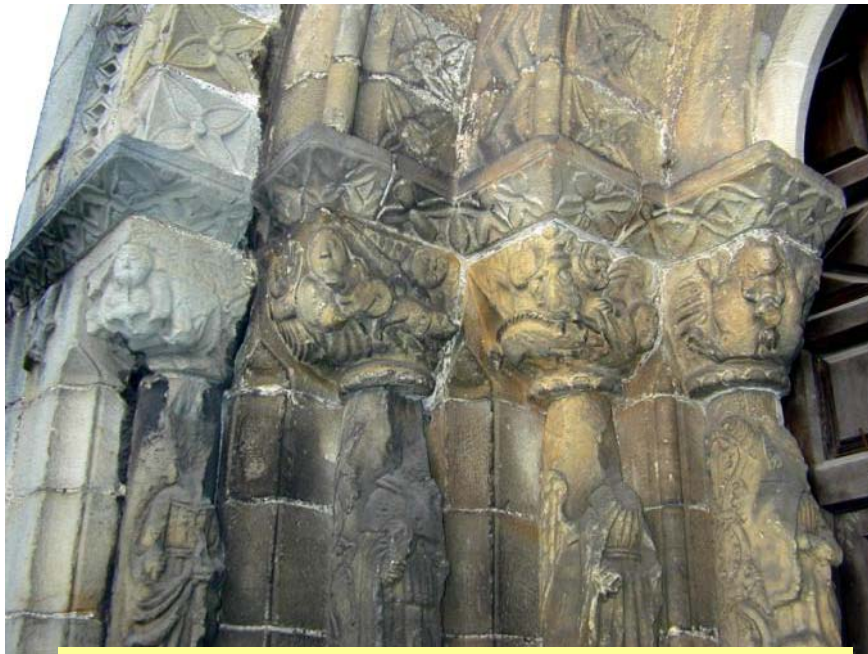
Iglesia de Sta. María de la Oliva, Villaviciosa (Asturias)

Pérdida de elementos (*Missing part\**)
