# **ALTERACIÓN, DURABILIDAD Y CONSERVACIÓN DE MATERIALES ROCOSOS**

## **Tema 6. PROCESOS Y EFECTOS**

### **6.2. Formas y productos de alteración**

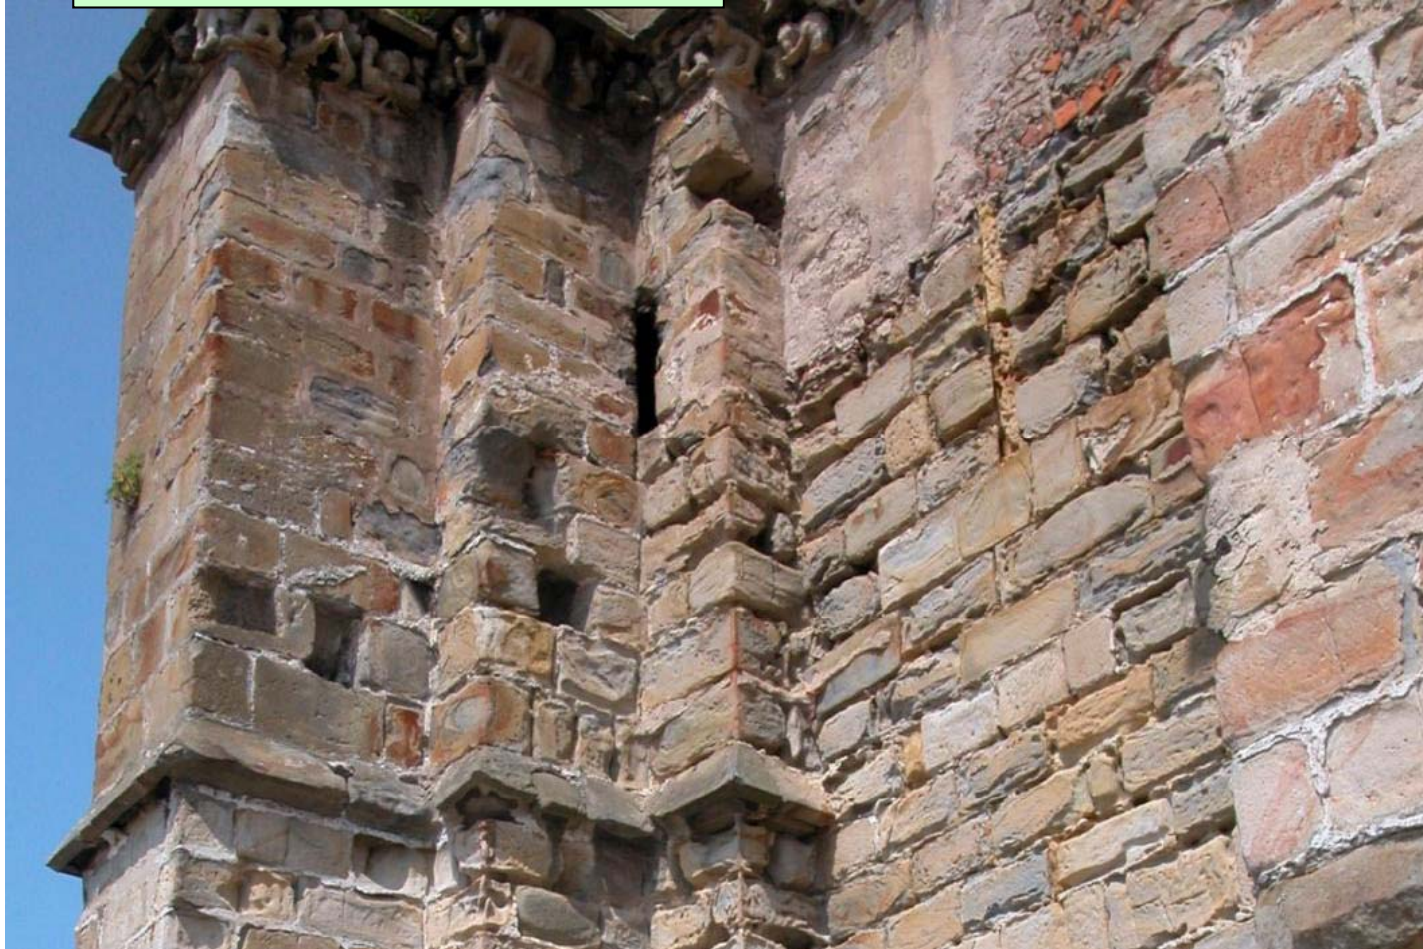
Iglesia de Sta. María, Castro Urdiales (Cantabria)

Pérdida de volumen (*Gap\**)

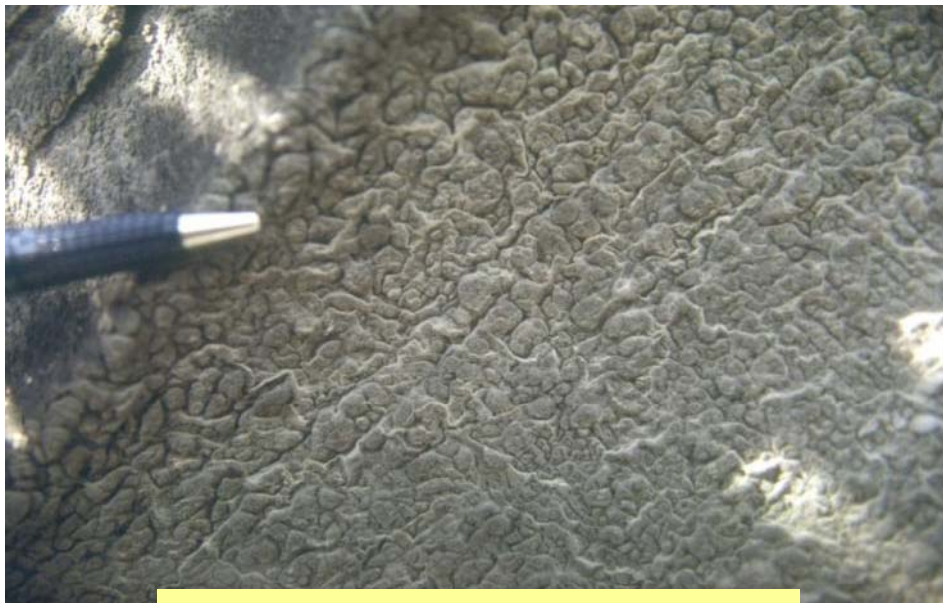
Fachada del Sarmental, catedral (Burgos)

Depósito (*Deposit\**)

Depósito de polvo

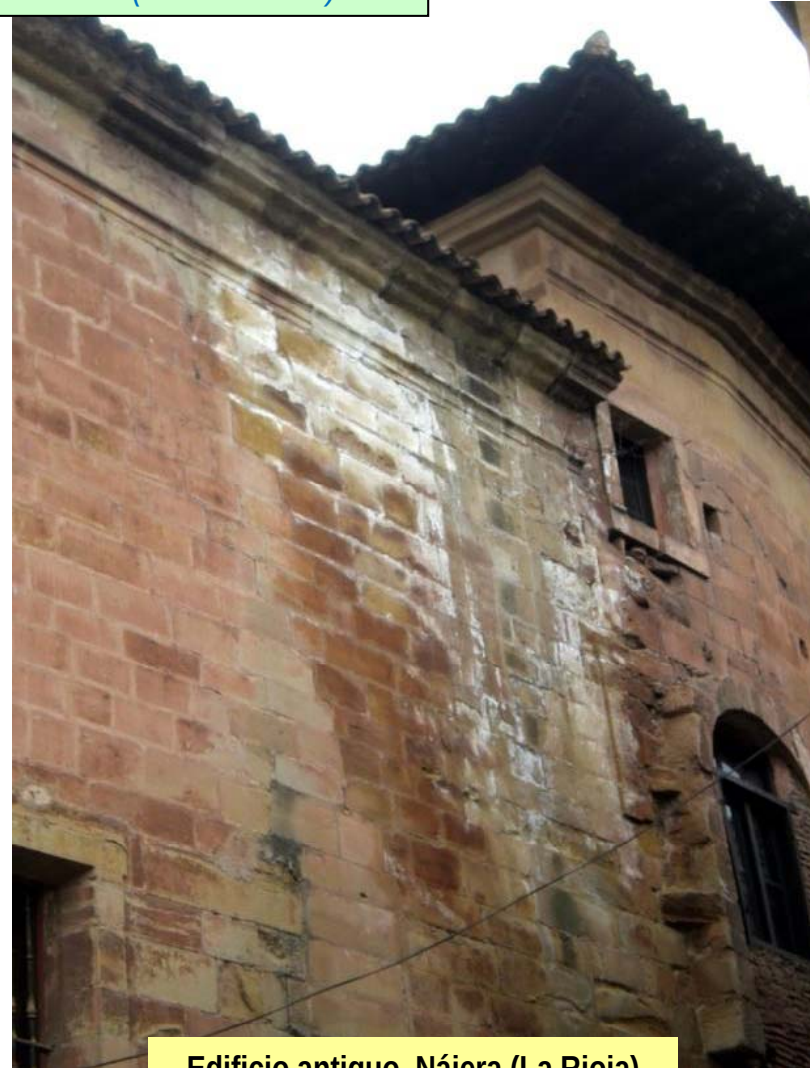
Edificio antiguo, Nájera (La Rioja)

**Ensuciamiento** (*Soiling\**)

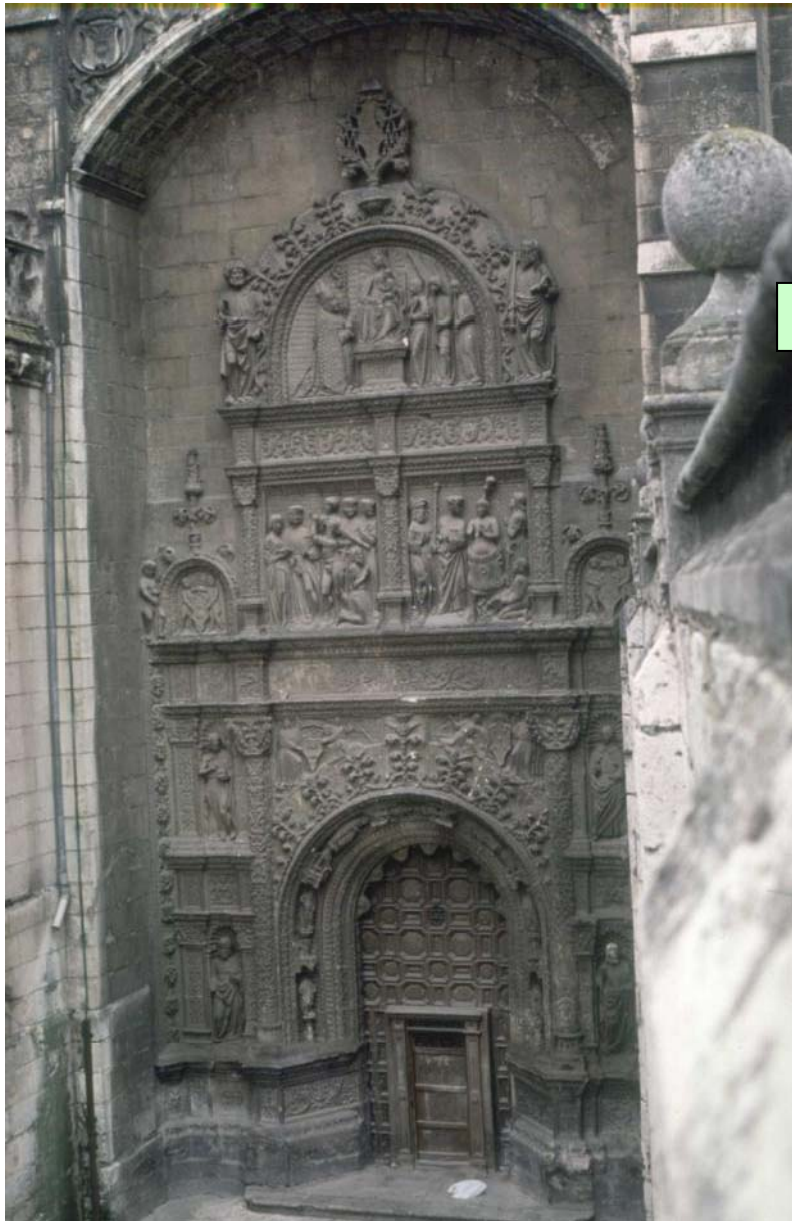
**Fachada de Pellejería, catedral (Burgos)**

**Ennegrecimiento (*Blackening*)**

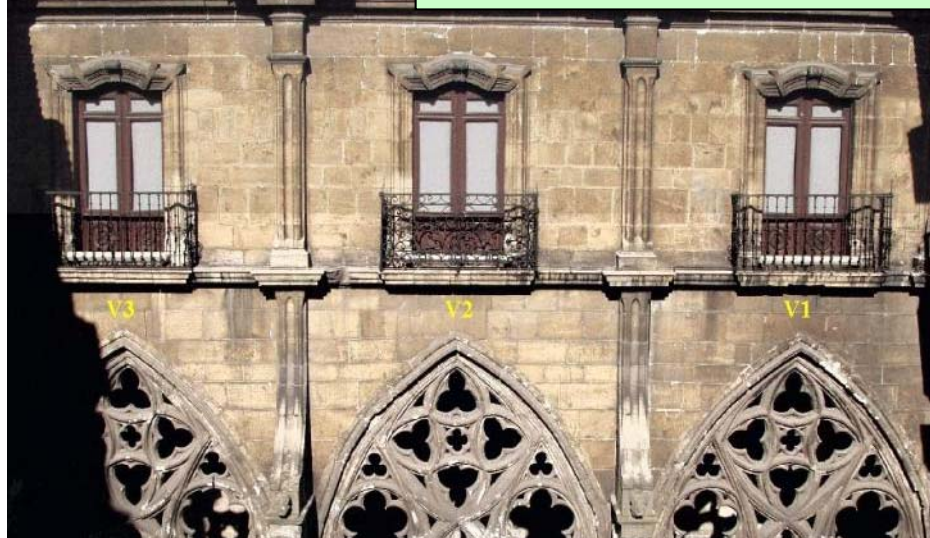
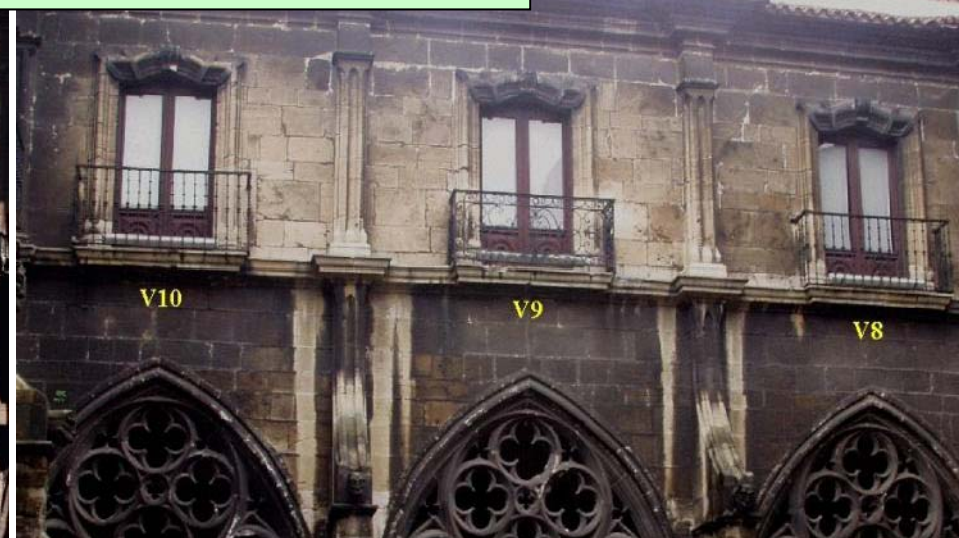
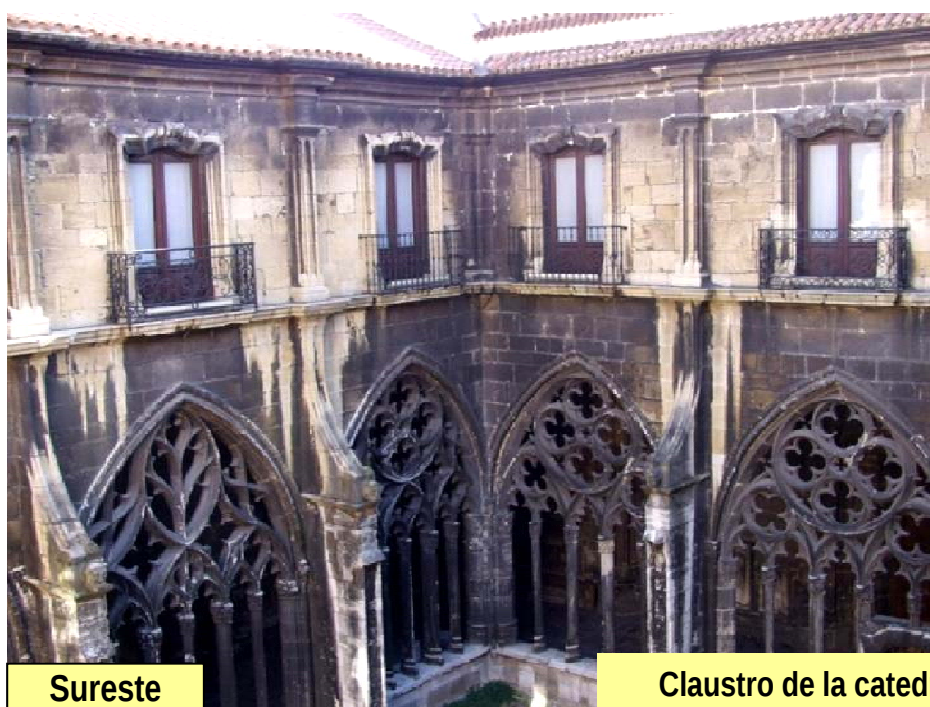
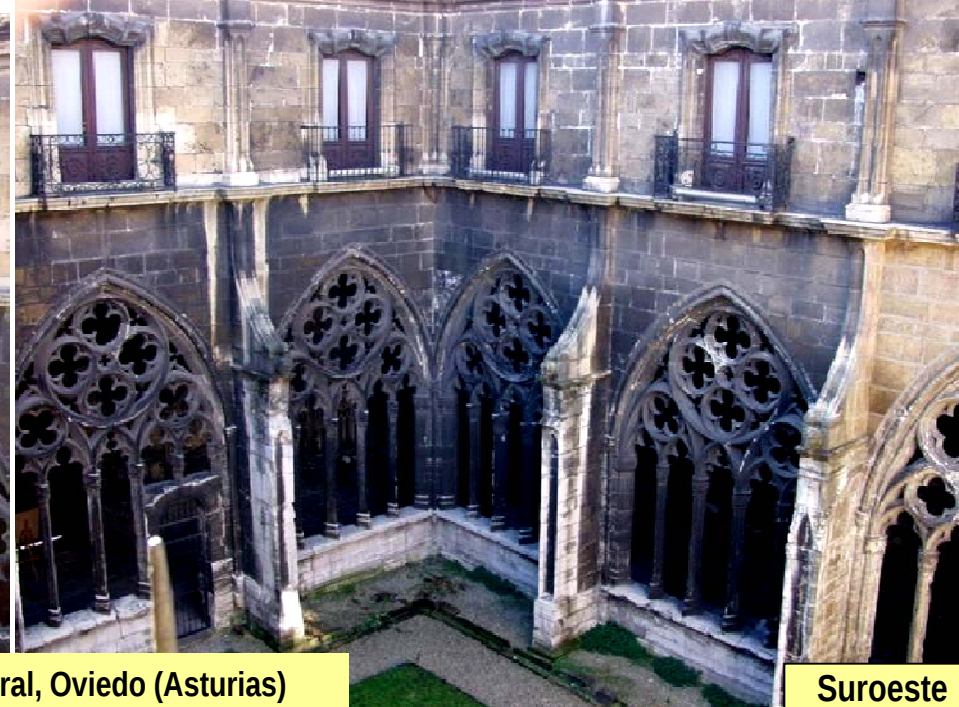
Claustro de la catedral, Oviedo (Asturias)

Ensuciamiento – Ennegrecimiento – Enmugrecimiento

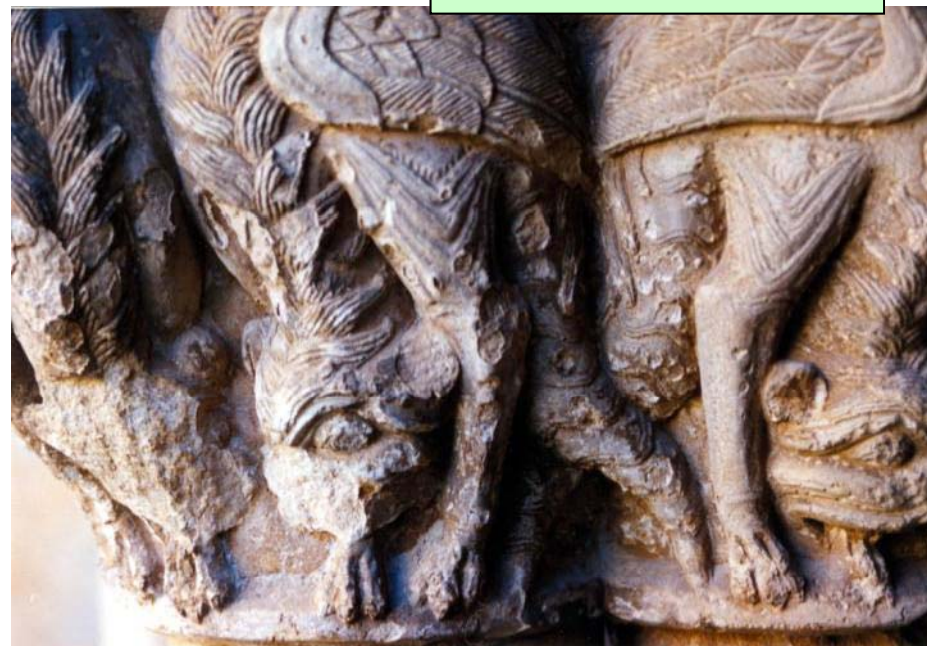
Claustro de Sto. Domingo de Silos (Burgos)

**Costras** (*Crust\**)

**Costras fósiles**

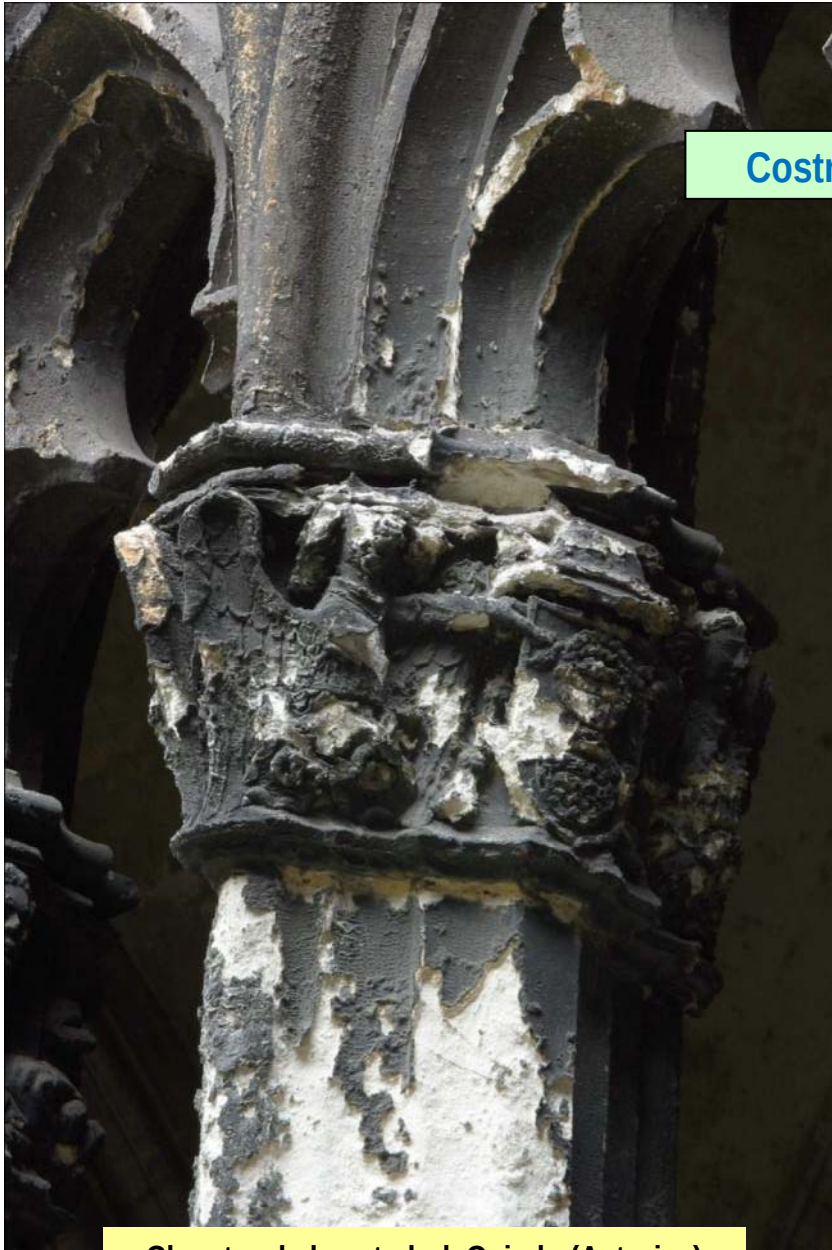
Claustro de la catedral, Oviedo (Asturias)

Costra negra (*Black crust*\*)

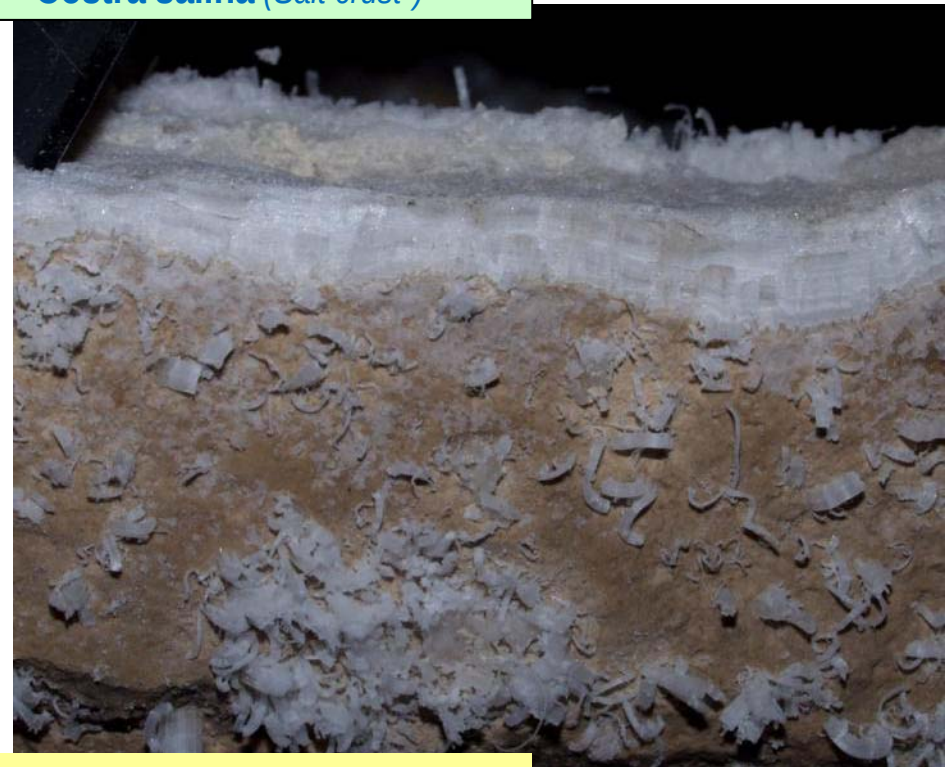
**Iglesia de la Asunción, Yuso (La Rioja)**

**Costra salina** (*Salt crust\**)

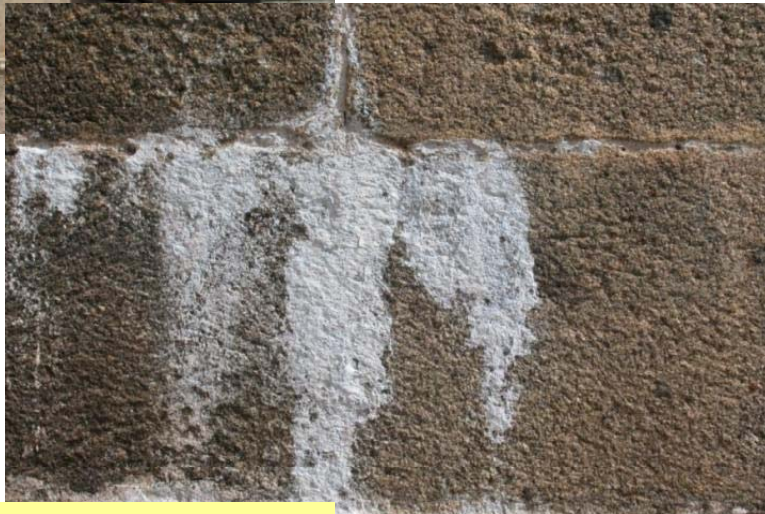
Santuario Peña de Francia (Salamanca)

Incrustación (*Encrustation\**)

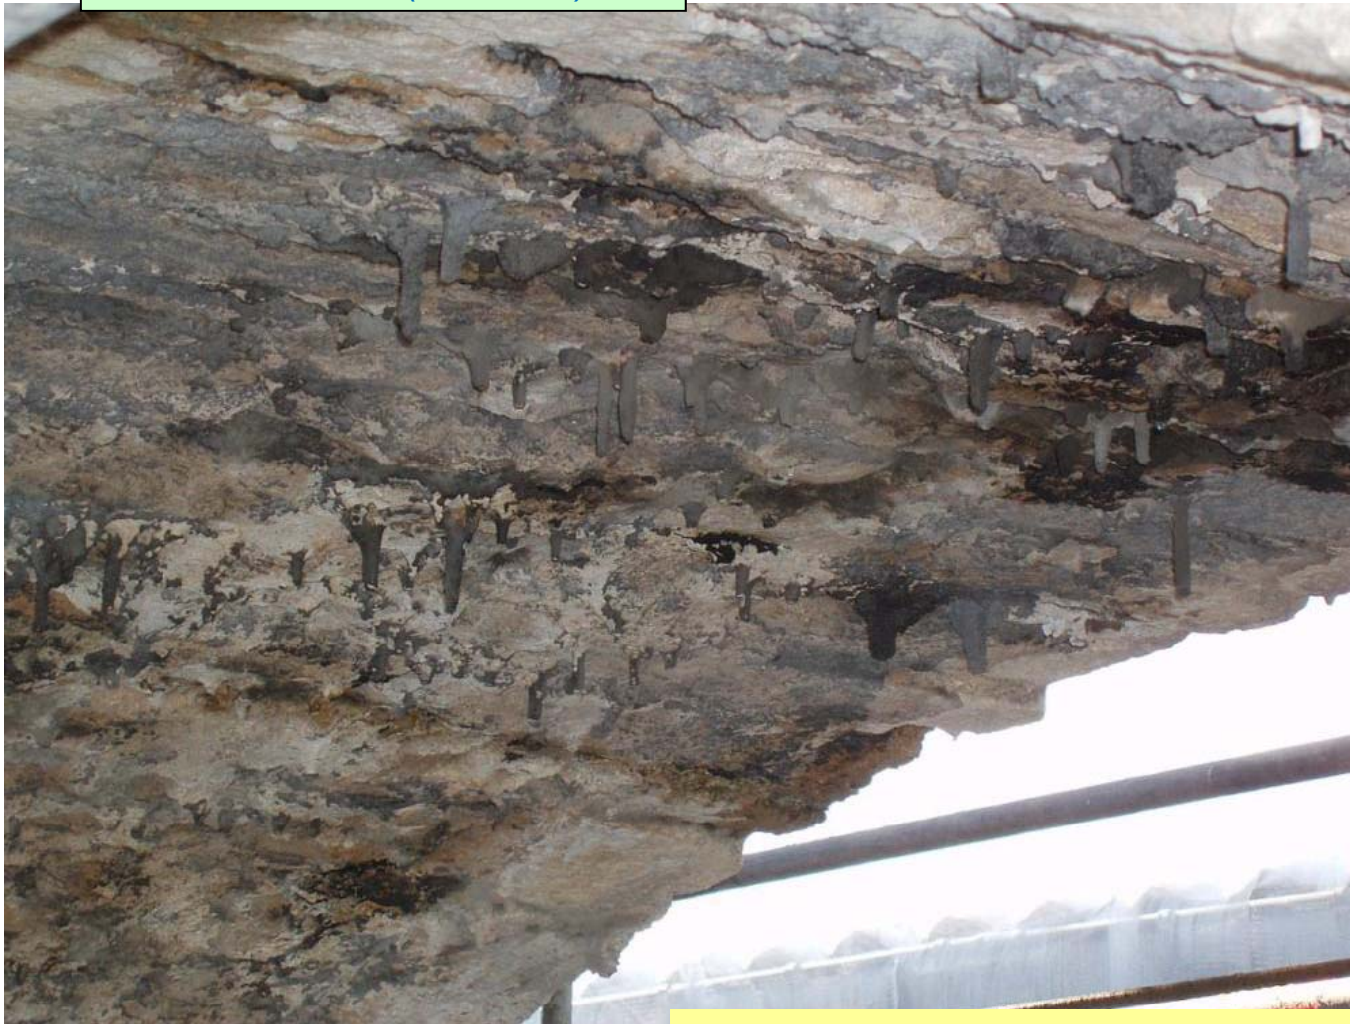
**Acueducto de los Pilares, Oviedo (Asturias)**

**Concrección** (*Concretion\**)

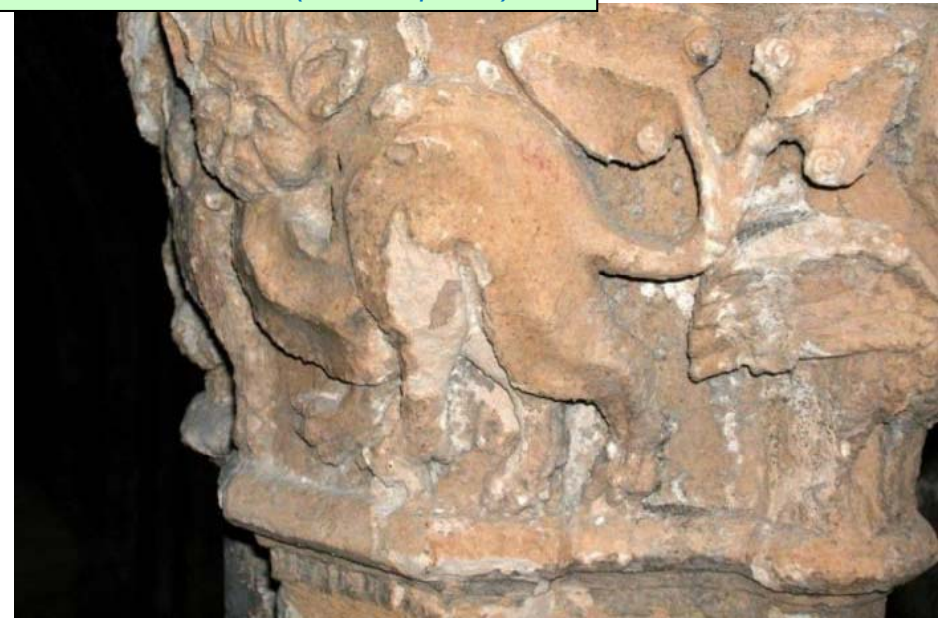
Claustro de la catedral, Oviedo (Asturias)

**Pátina artificial** (*Artificial patina*)

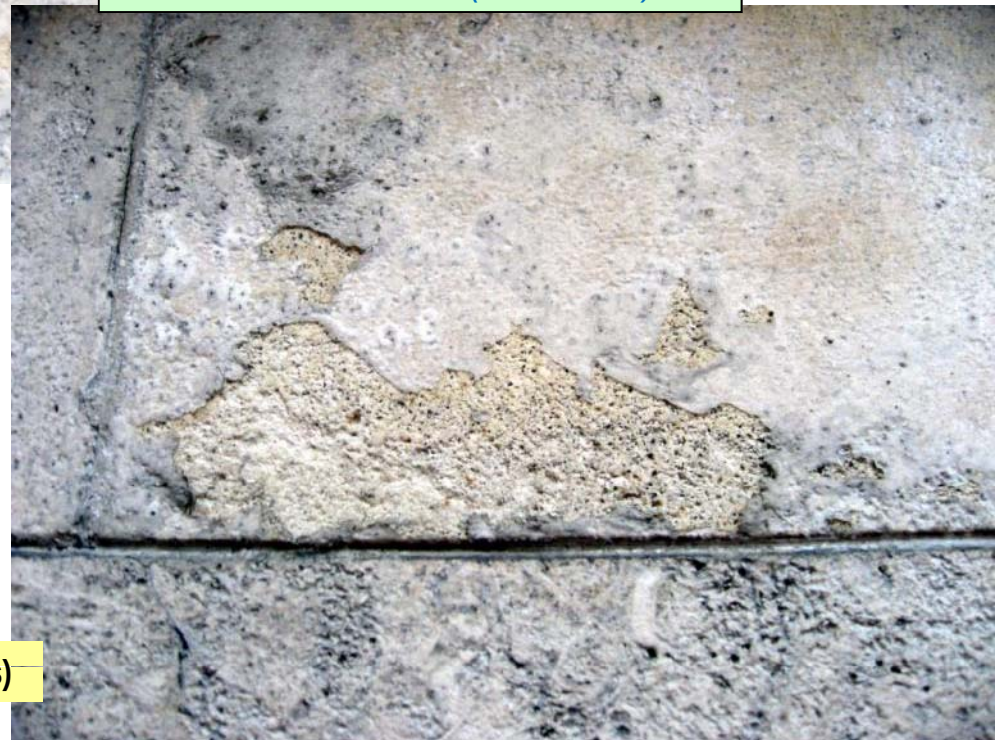
**Edificio en la plaza de la catedral, Oviedo (Asturias)**

**Película artificial** (*Artificial film*)

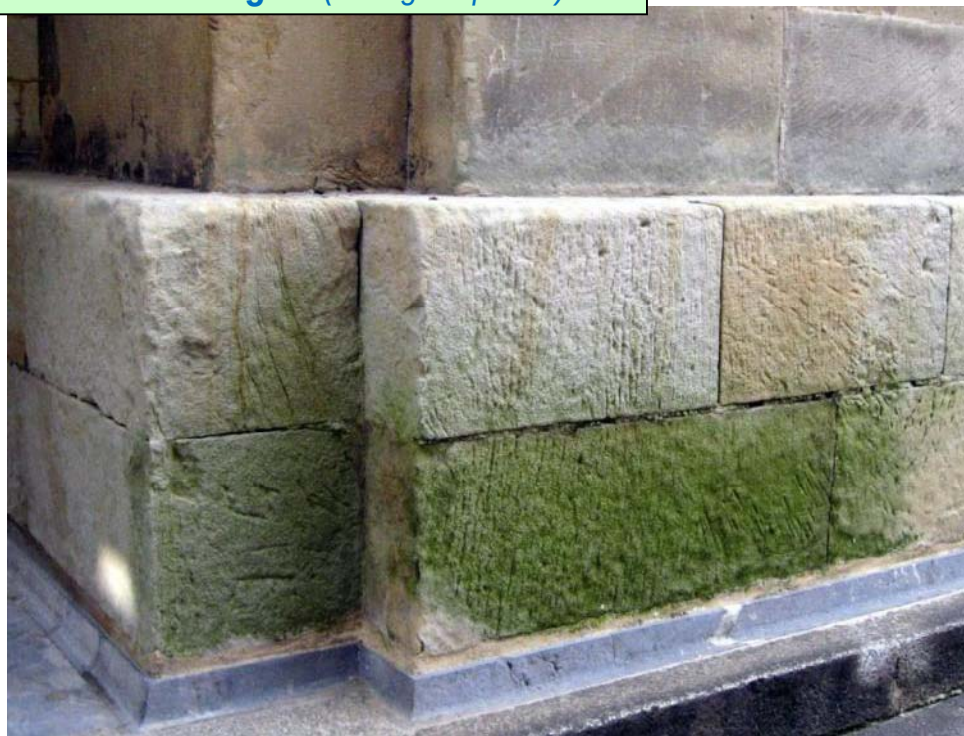
Colonización biológica (*Biological colonization\**)

Pátina biológica (*Biological patina*)

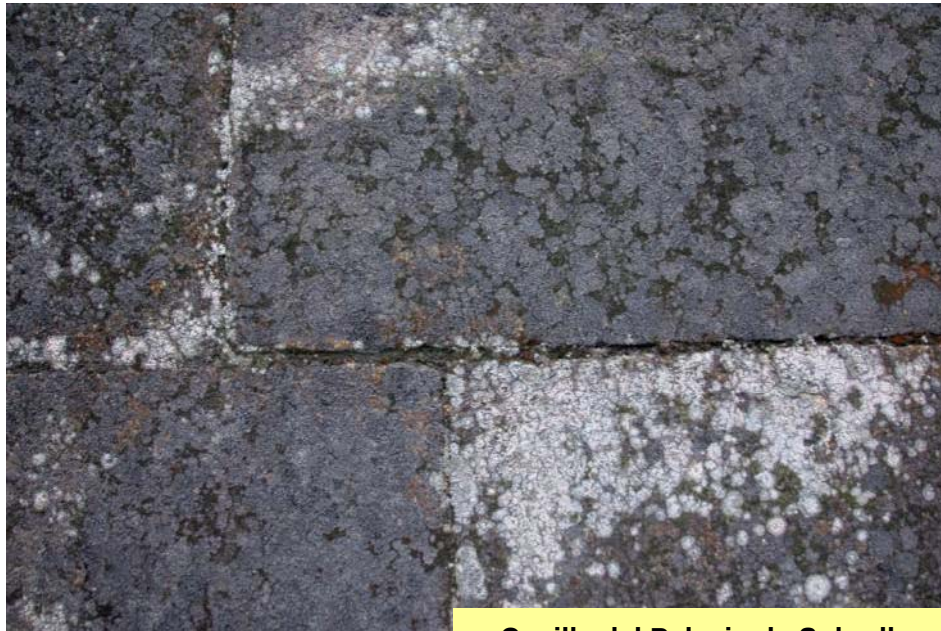
Capilla del Palacio de Sobrellano, Comillas (Cantabria)

Costra biológica (*Biological crust*)

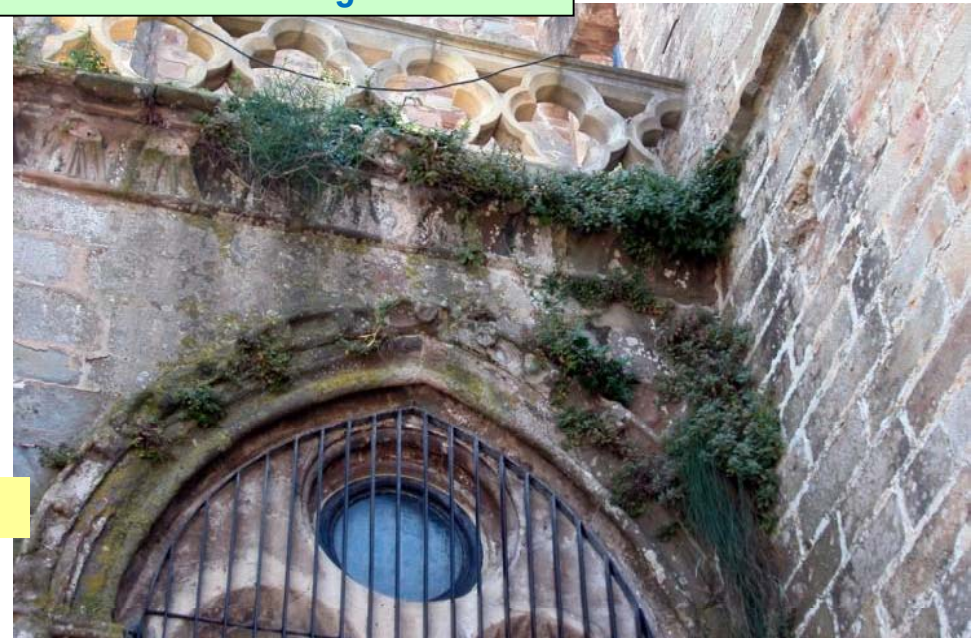
**APORTE DE MATERIA**

Colonización biológica

Desarrollo de vegetación

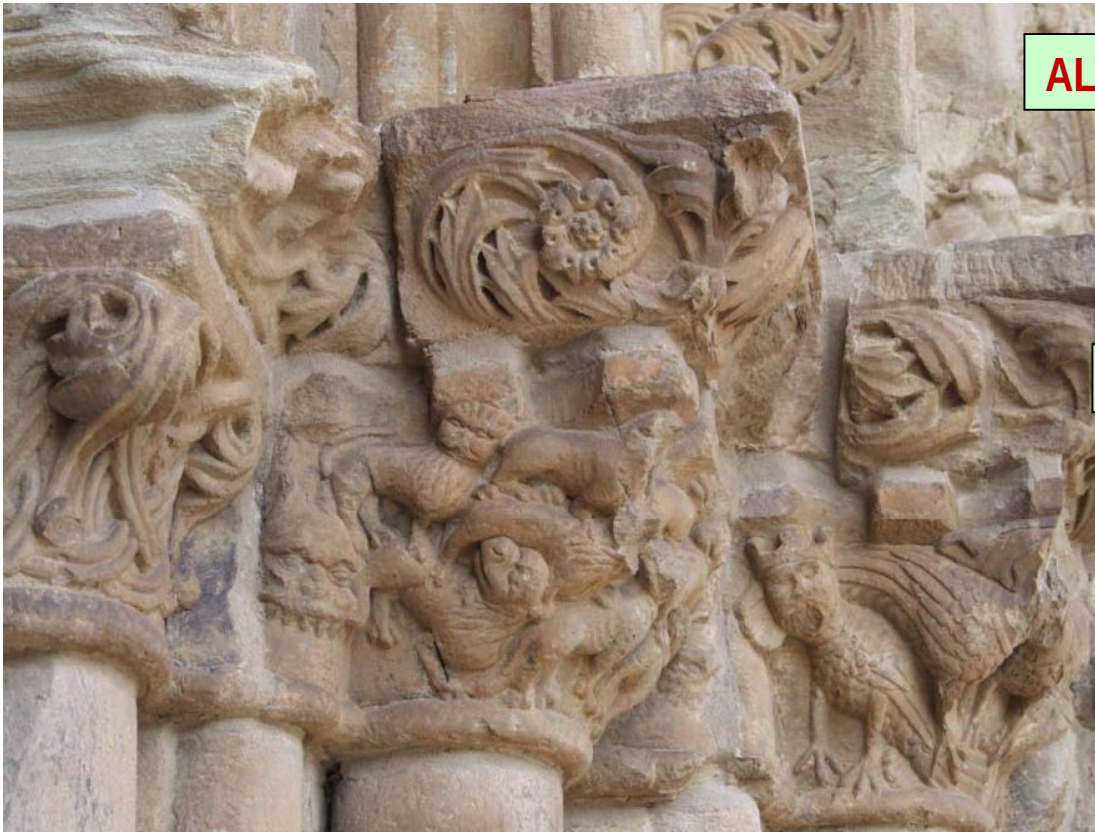
**Iglesia de Santiago, Villafranca del Bierzo (León)**

**ALTERACIÓN CROMÁTICA** (*Discolouration\**)

**Pátina natural**

**Pátina de envejecimiento**

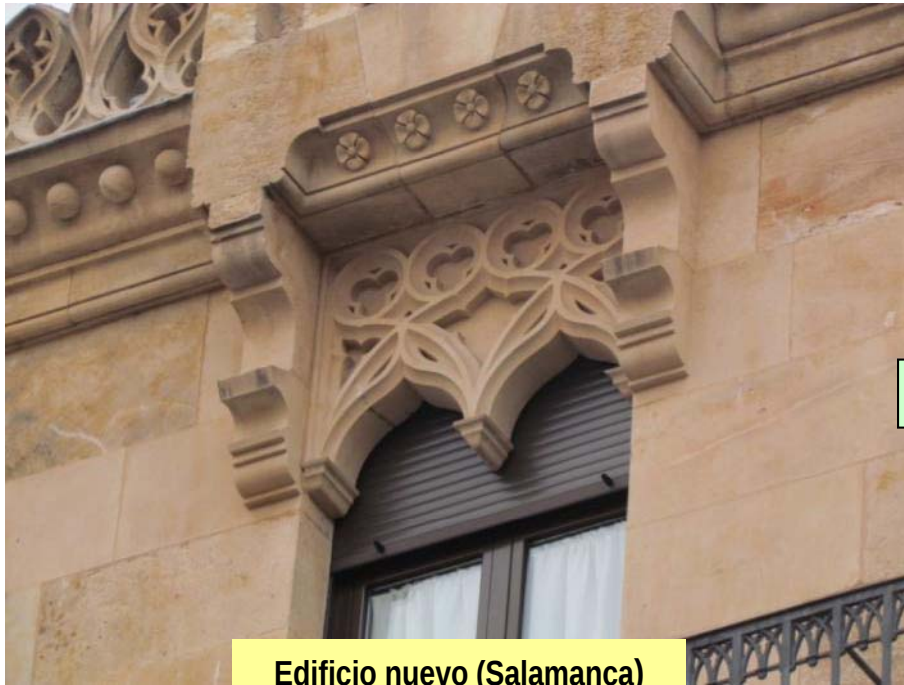
Edificio nuevo (Salamanca)

## ALTERACIÓN CROMÁTICA

Pátina natural

Pátina ferruginosa (*iron rich patina*)

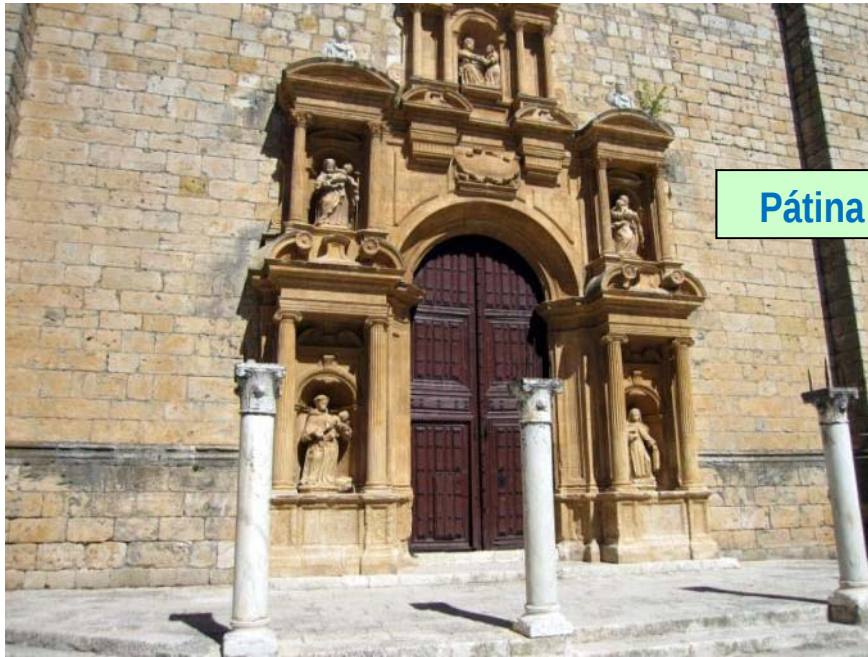
Pátina de oxalato (*oxalate patina\**)

ALTERACIÓN CROMÁTICA

Pátina natural

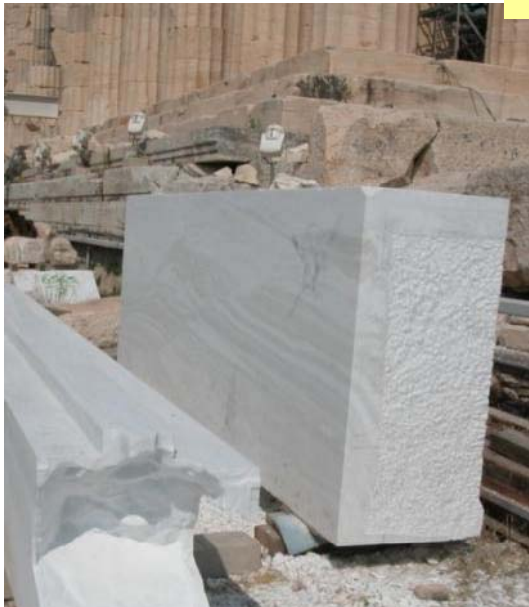
## ALTERACIÓN CROMÁTICA

Coloración (*Colouration\**)

Amarilleo (*Yellowing*)

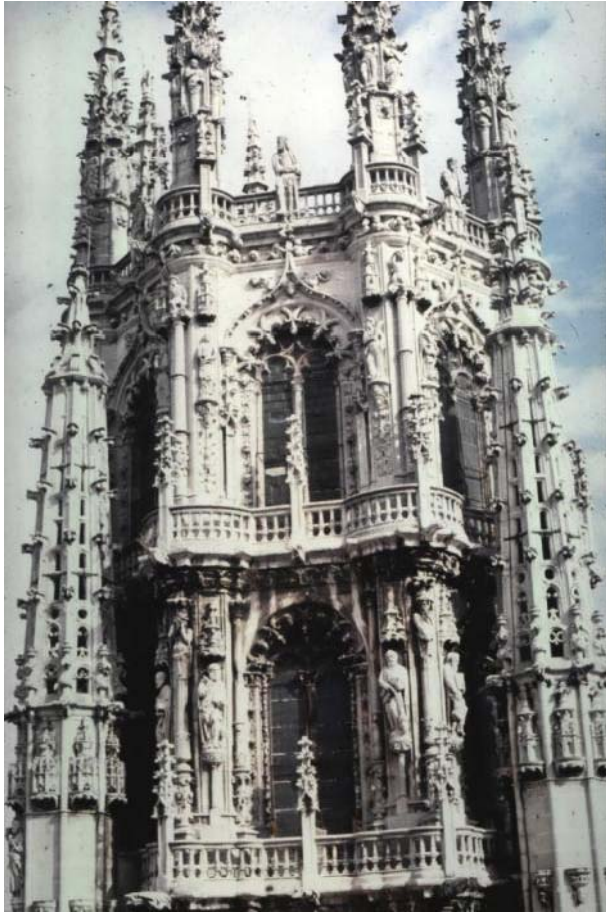
## ALTERACIÓN CROMÁTICA

Decoloración (*Bleaching\**)

Lavado (*Washing out*)

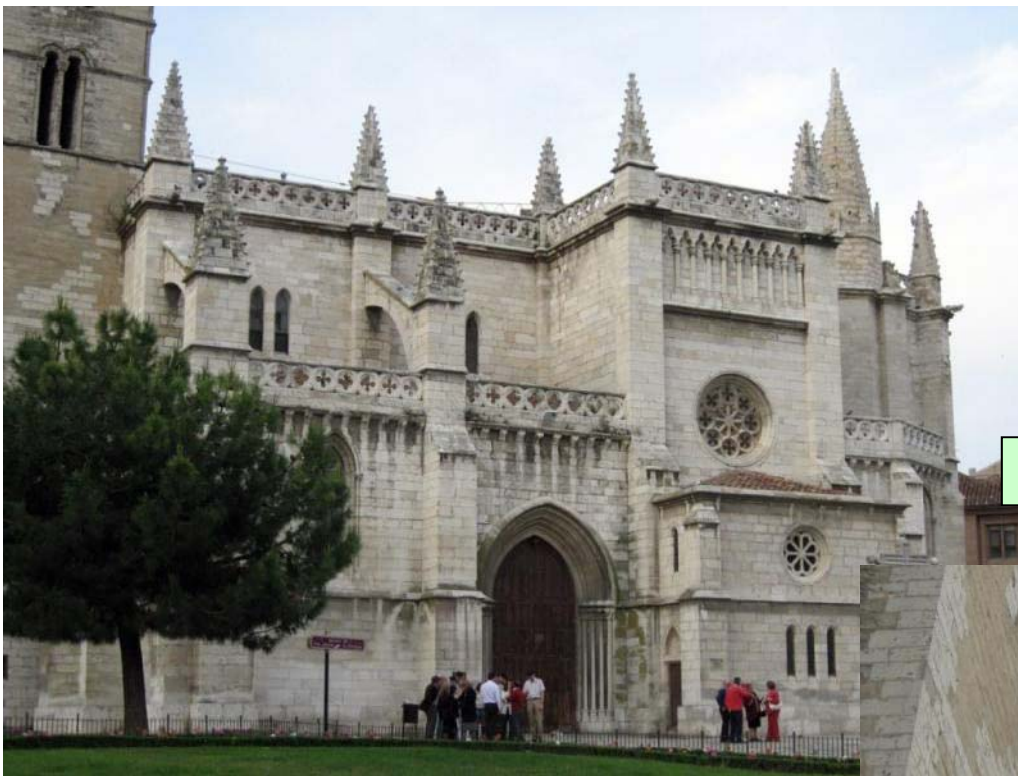
**Iglesia de Sta. María de la Antigua (Valladolid)**

**ALTERACIÓN CROMÁTICA**

**Decoloración**

**Lavado**

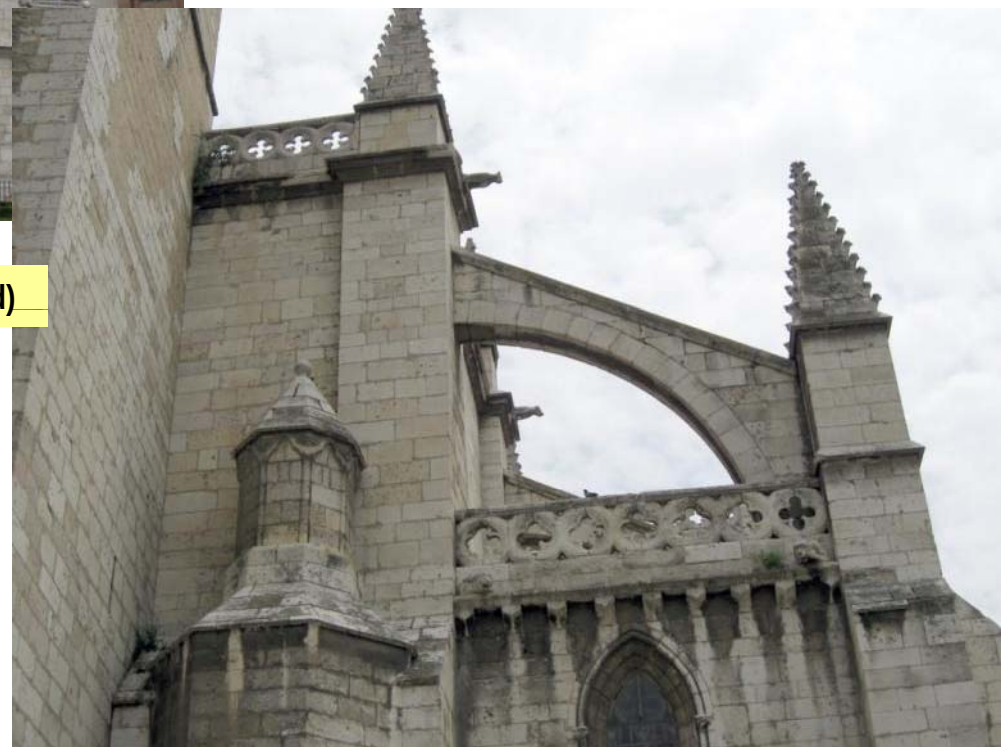
## ALTERACIÓN CROMÁTICA

### Decoloración

Lavado diferencial (*Differential washing*)

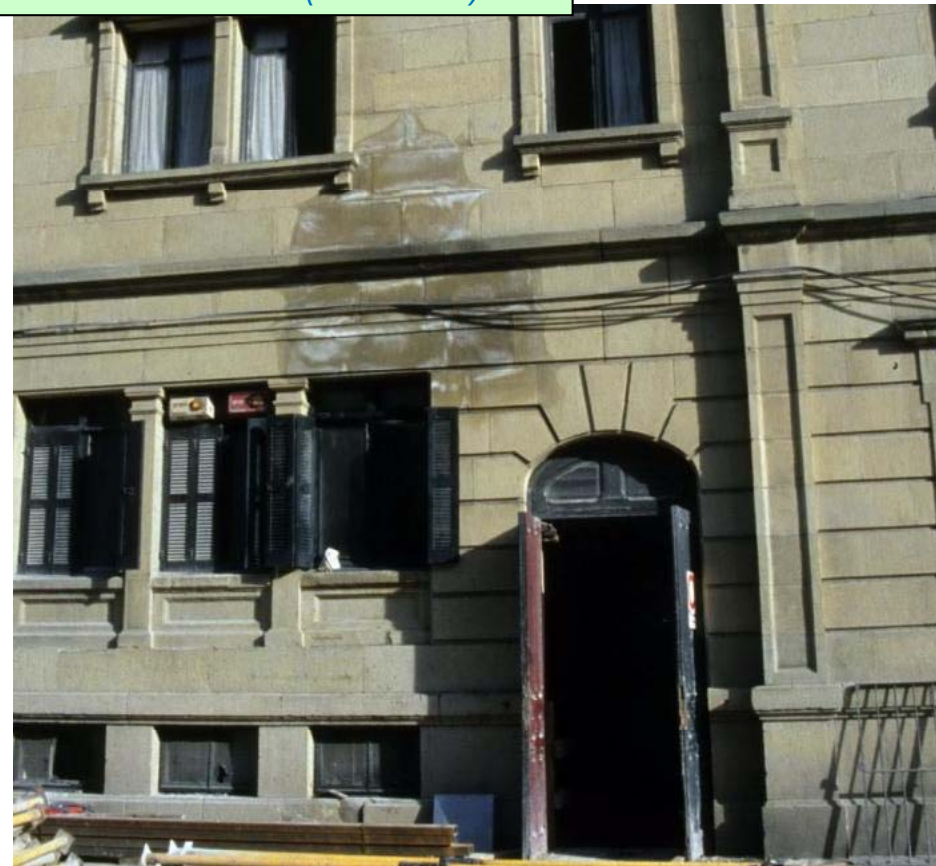
Fachada posterior del Teatro Victoria Eugenia (San Sebastián)

## ALTERACIÓN CROMÁTICA

Mancha: Humedad

Zona húmeda (*Moist area\**)

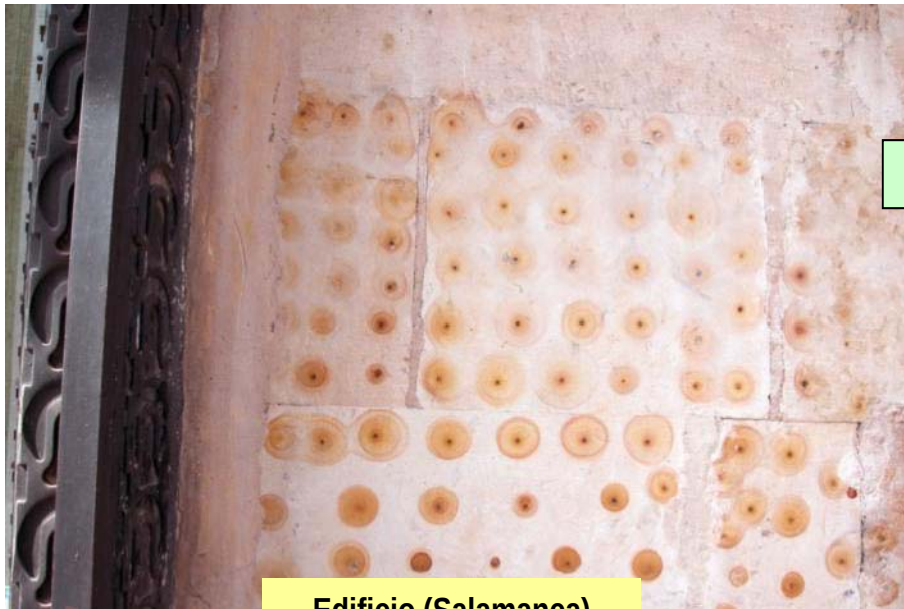
Edificio (Salamanca)

## ALTERACIÓN CROMÁTICA

Mancha

Moteado (*Mottled*)

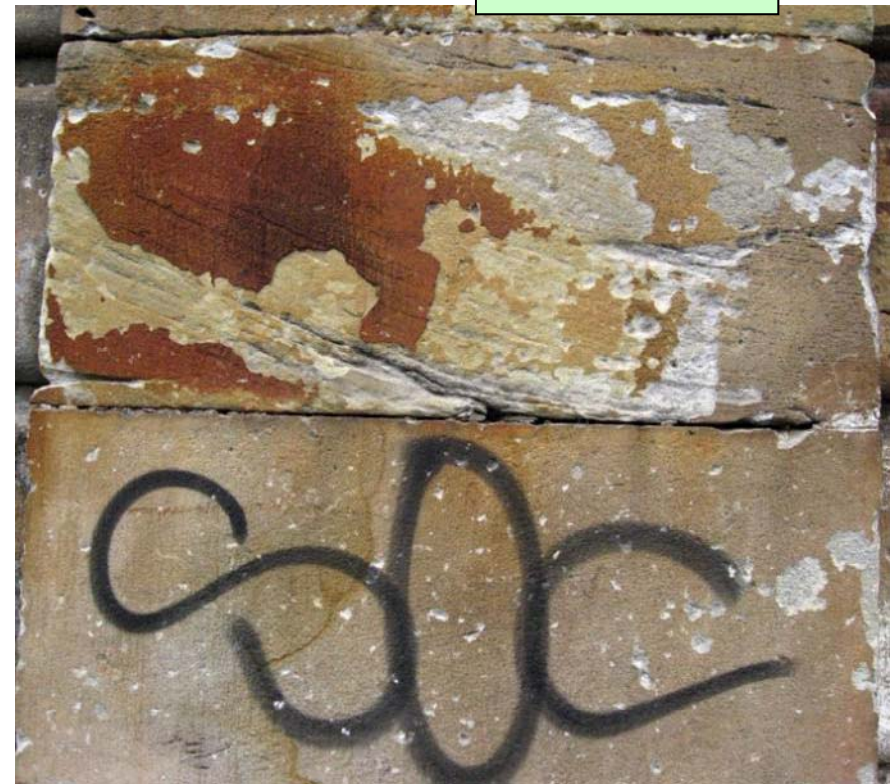
Arco de Carlos III en La Cavada, Rionegro (Cantabria)

Grafiti (*Graffiti\**)

Grafiti

Pintada

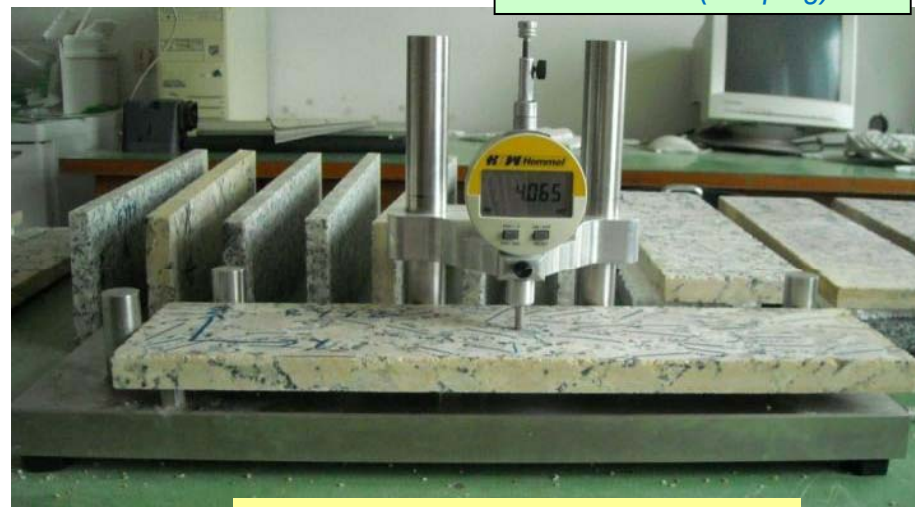
**Alabeo** (*Warping*)

Medida del alabeo en un granito

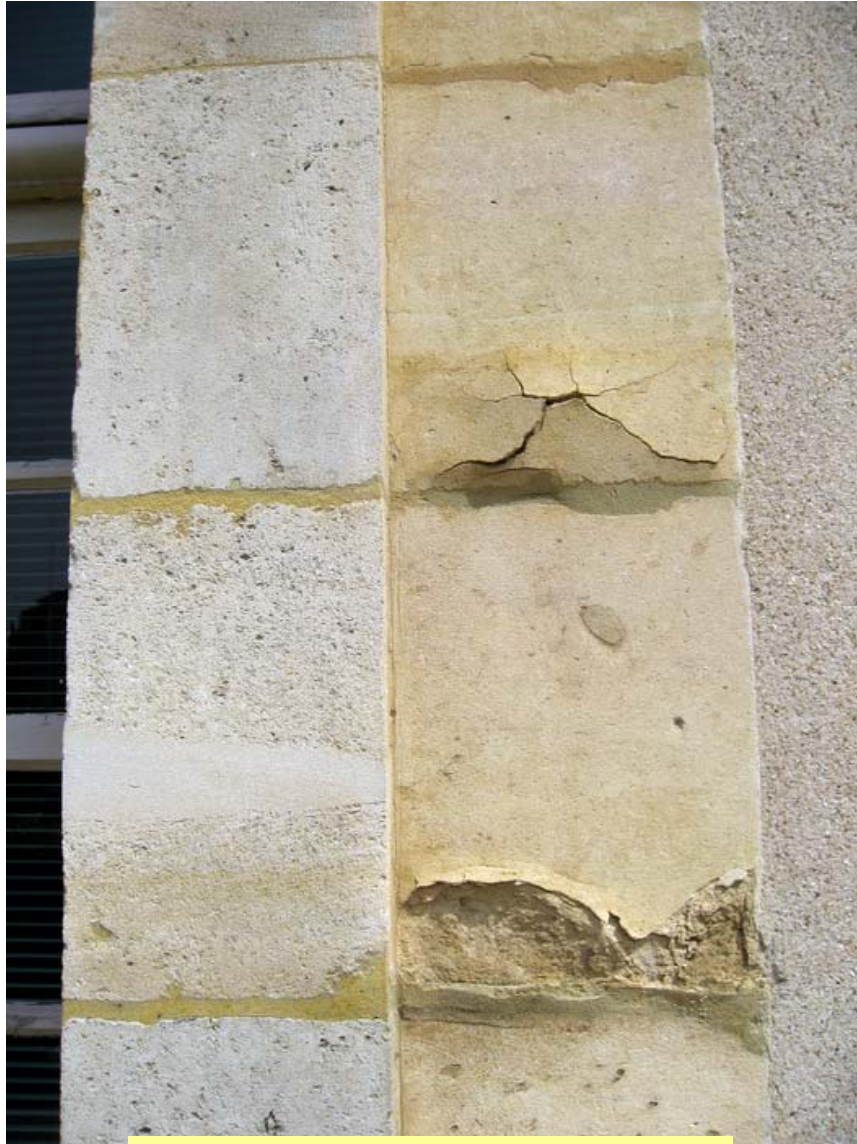
Palacio nacional de los Inválidos (Paris)

### Hinchamiento (*Swelling*)

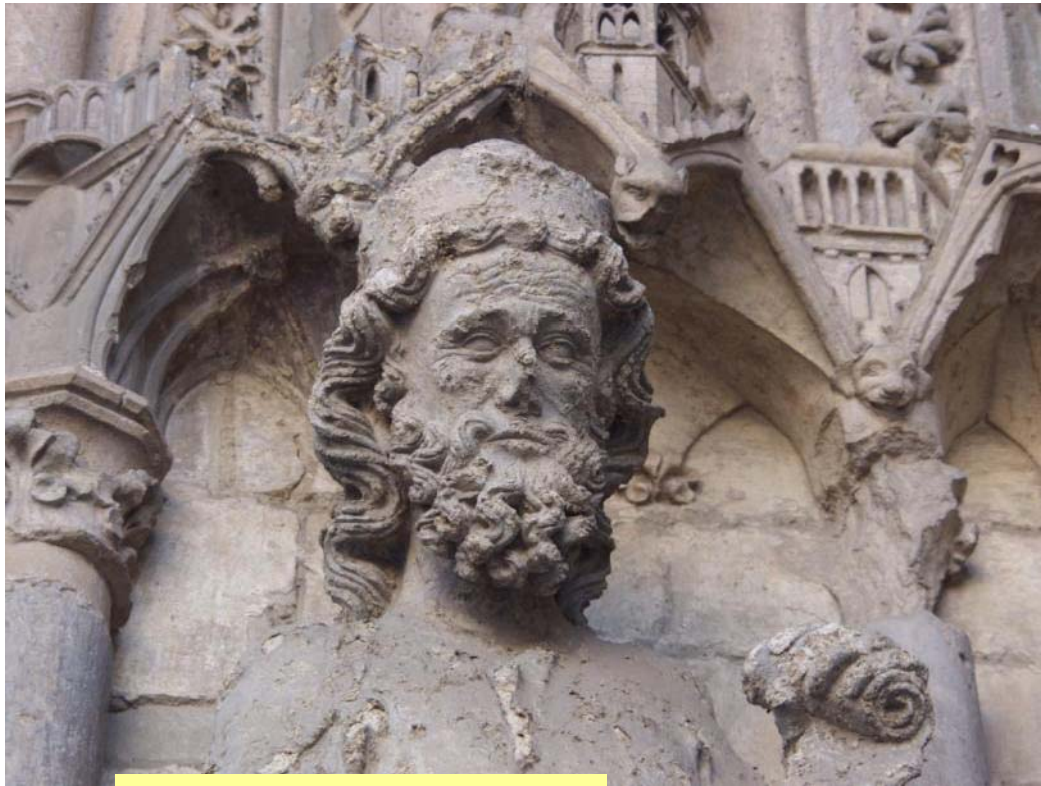
Fachada de la catedral (León)

**Ampolla** (*Blister*)
