# **ALTERACIÓN, DURABILIDAD Y CONSERVACIÓN DE MATERIALES ROCOSOS**

## **Tema 6. PROCESOS Y EFECTOS**

### **6.2. Formas y productos de alteración**

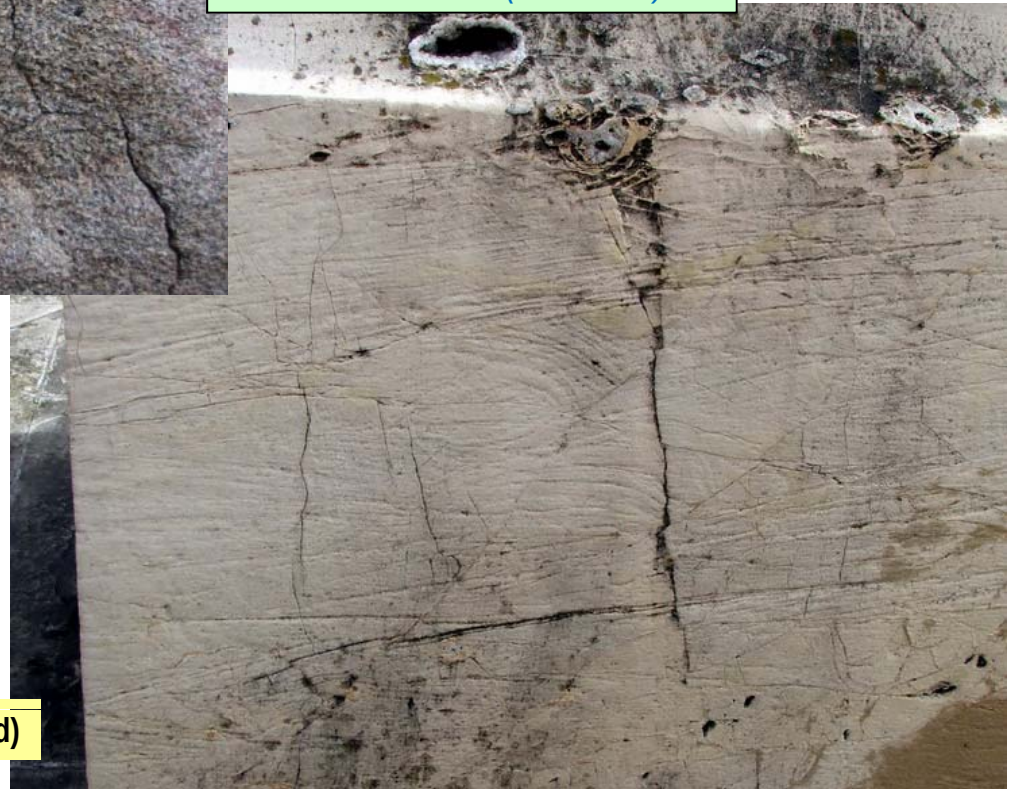
Murete en la Biblioteca Nacional (Madrid)

### Microfisuras (*Hair crack*)

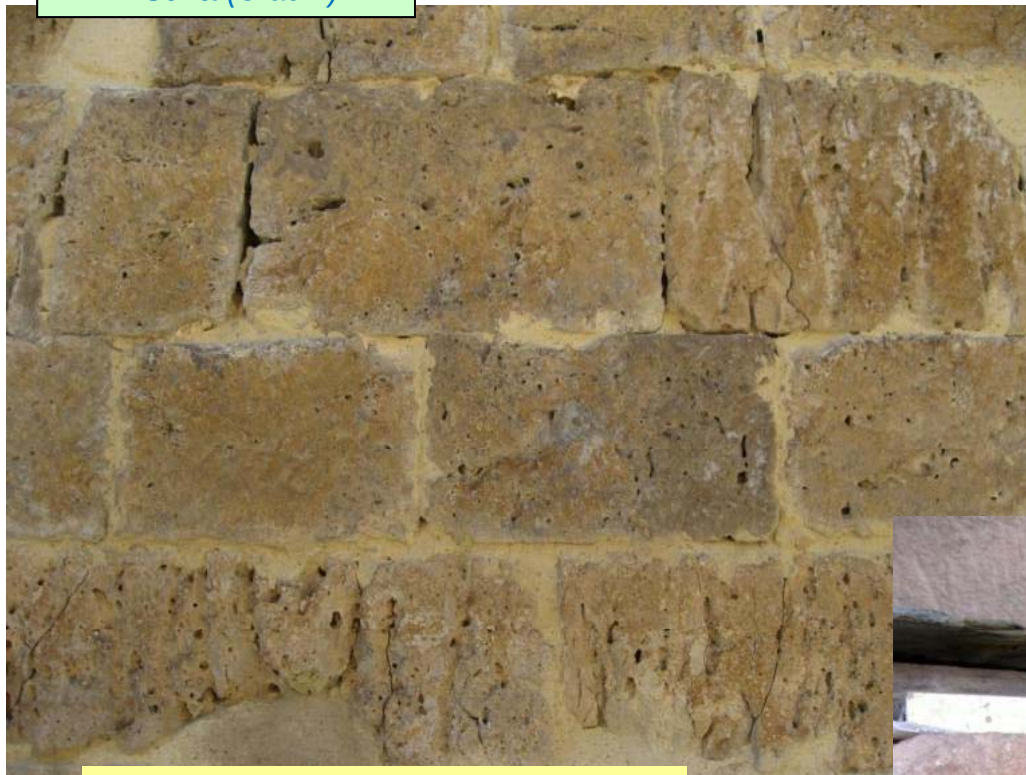
Iglesia de Sta. María ,Sasamon (Burgos)

**Fisura** (*Crack\**)

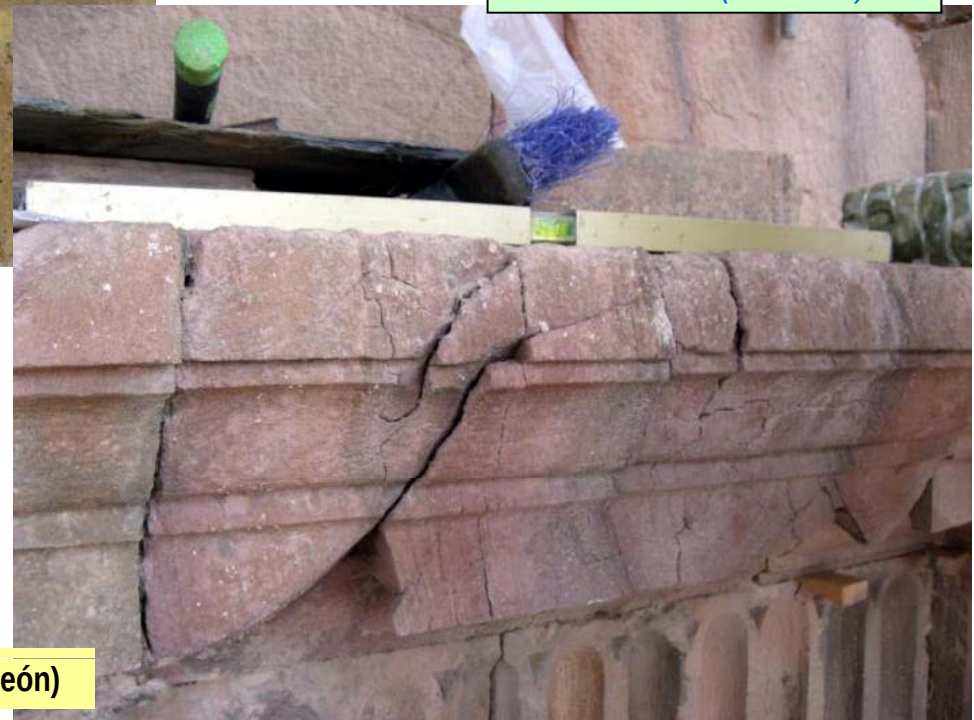
Torre sur de la catedral, Astorga (León)

**Fractura** (*Fracture\**)

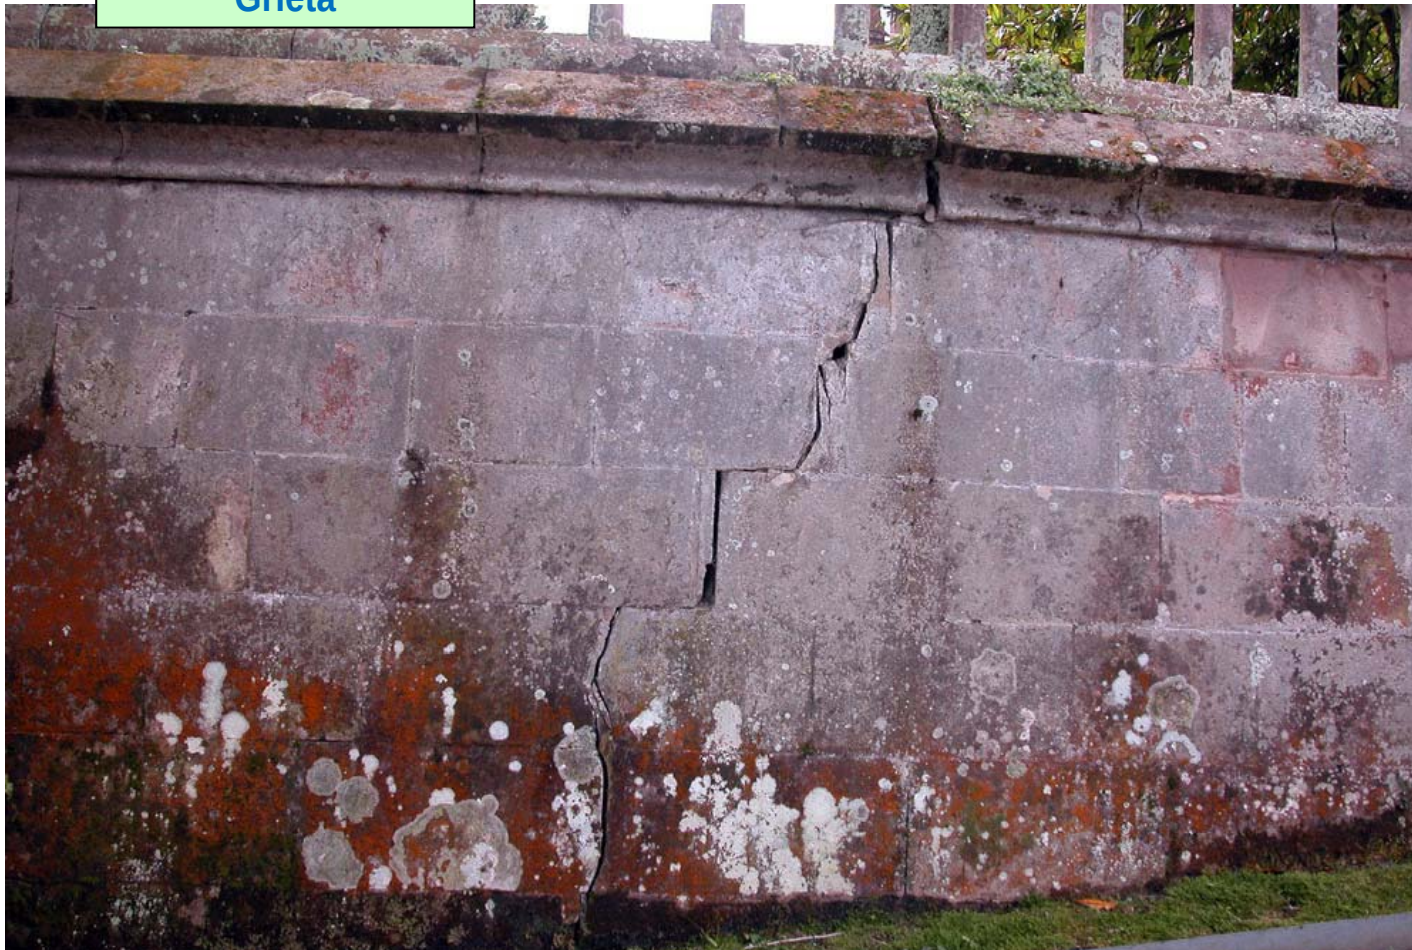
Muro del Palacio de Sobrellano, Comillas (Cantabria)

Grieta

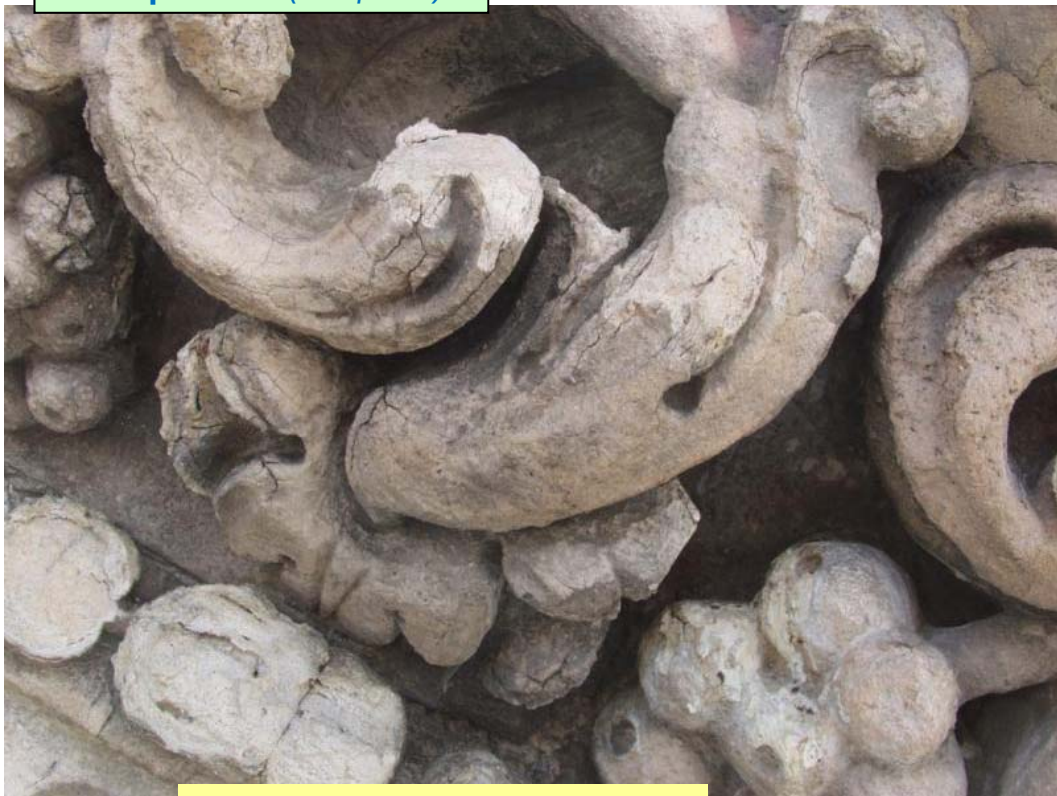
Iglesia de San Pablo (Valladolid)

**Craquelado** (*Craquele\**)

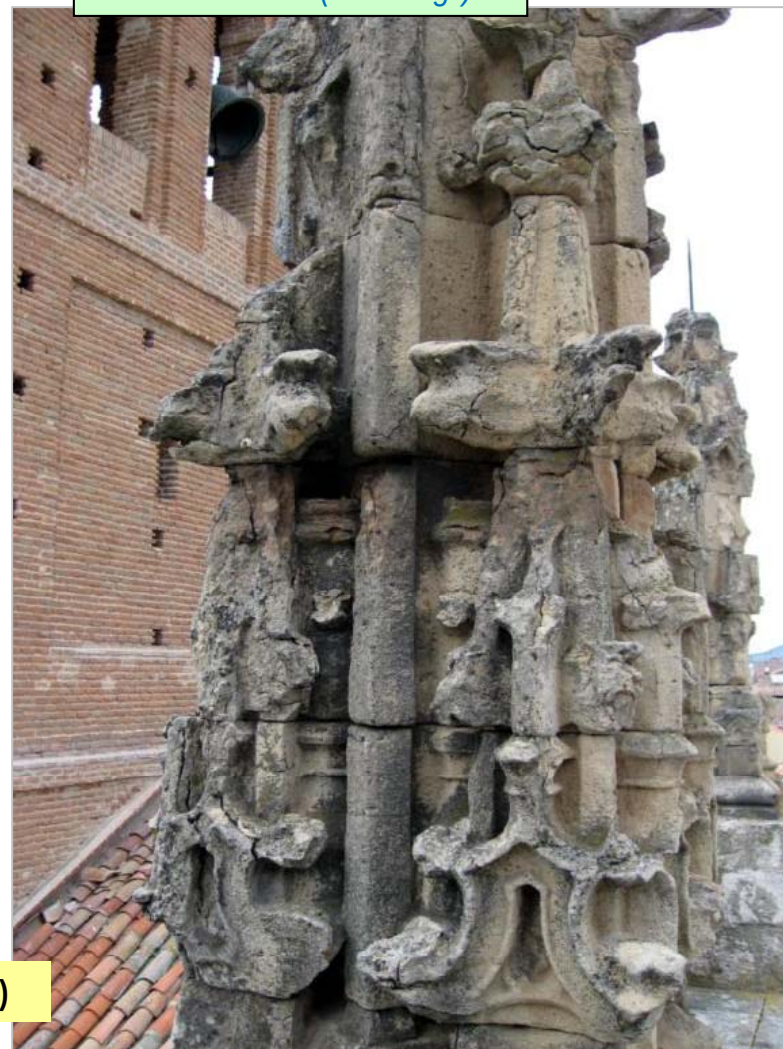
Convento de Sta. Clara, Tordesillas (Valladolid)

**Cuarateado** (*Cracking\**)

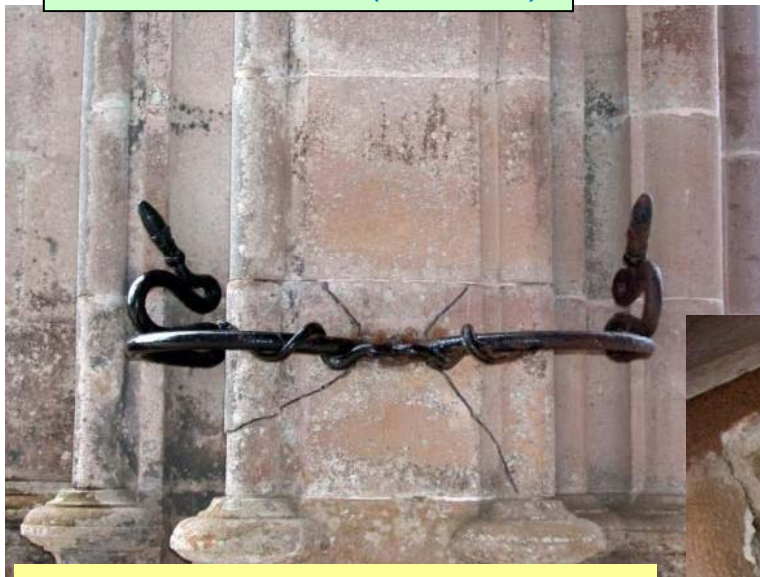
Palacio de Sobrellano, Comillas (Cantabria)

**Fisuración radial** (*Star crack\**)

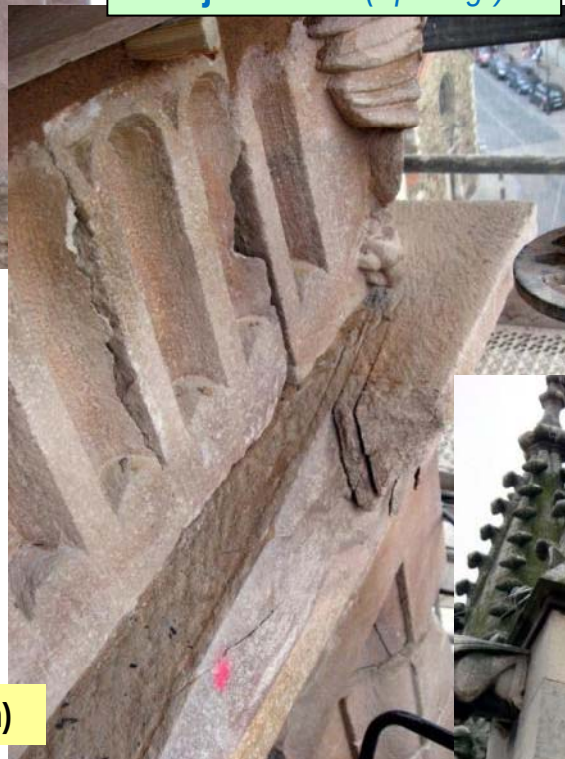
Torre sur de la catedral, Astorga (León)

**Lajamiento** (*Splitting\**)

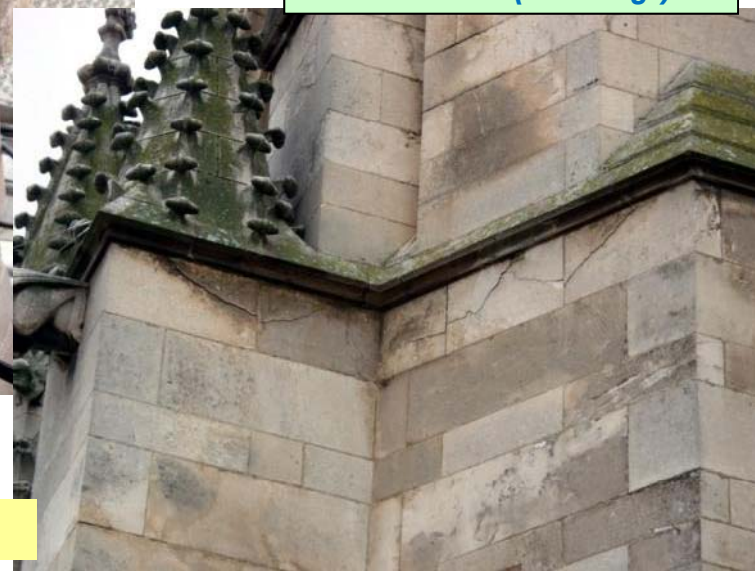
**Estallido** (*Bursting\**)
