# **ALTERACIÓN, DURABILIDAD Y CONSERVACIÓN DE MATERIALES ROCOSOS**

## **Tema 6. PROCESOS Y EFECTOS**

### **6.3. Grados de alteración**

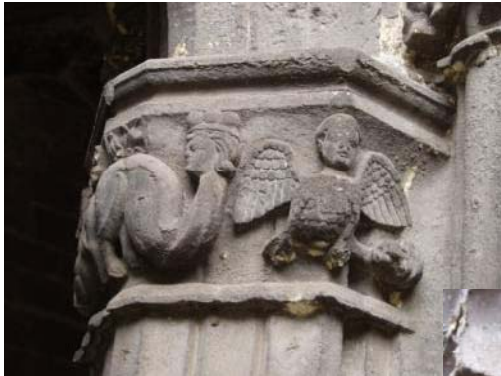
## GRADO 1

Pátina de ennegrecimiento generalizada; no se aprecian lesiones externas salvo excepciones puntuales.

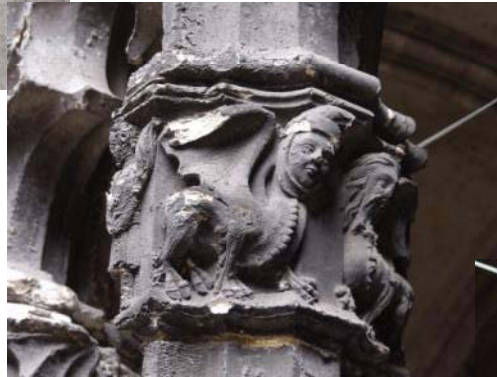
## GRADO 2

Ennegrecimiento generalizado con una mayor presencia de picaduras, ampollas o descamaciones (superficie menor del 25%).

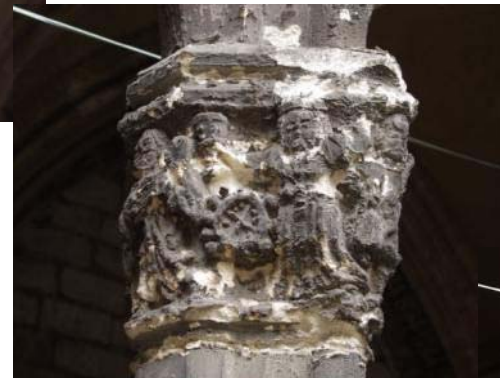
## GRADO 3

Fuerte ennegrecimiento. Superficie afectada por lesiones mayor del 25%, que dejan al descubierto sustrato pétreo alterado.

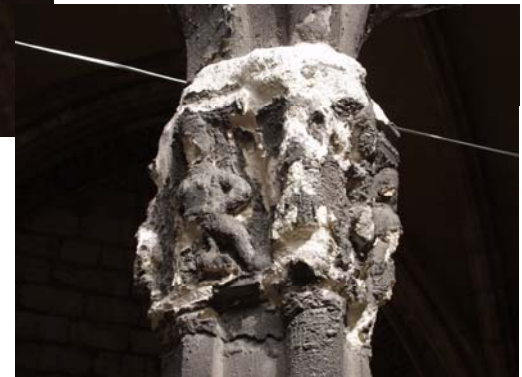
## GRADO 4

Estado muy avanzado de deterioro, pérdida generalizada de superficie escultórica. Sustrato pétreo alterado y/o descohesionado.

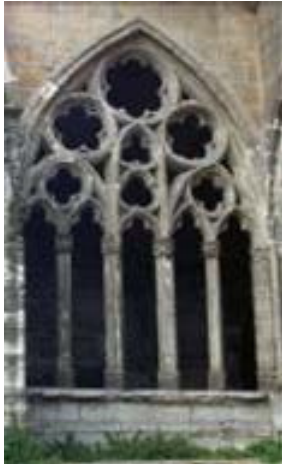
| LOCALIZACIÓN | COMENTARIOS | ESQUEMA | *GRADO DE DETERIORO |
|---|---|---|---|
| Ventanal 4<br>(Intervenido en 1987) | <p>Pátina de ennegrecimiento más intensa en columnas que en tracerías</p> <p>Faltas de material en tracerías, arquivoltas, capiteles y columnas.</p> | | <p>Grado I – 65%</p> <p>Grado II – 20%</p> <p>Grado III – 15%</p> |

Grado I: Material cohesionado con pátina de ennegrecimiento

Grado II: Material descohesionado con pérdidas parciales

Grado III: Pérdidas generalizadas de material

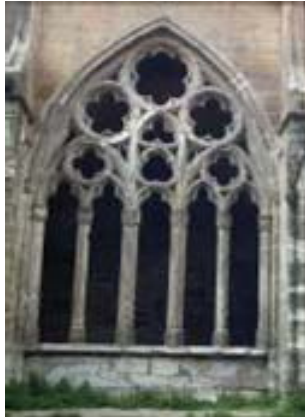
| LOCALIZACIÓN | COMENTARIOS | ESQUEMA | *GRADO DE DETERIORO |
|---|---|---|---|
| Ventanal 5<br>(Intervenido en 1987) | <p>Pátina de ennegrecimiento uniforme y tenue</p> <p>Faltas de material en tracerías, arquivoltas; menor en capiteles y columnas</p> | | <p>Grado I – 70%</p> <p>Grado II – 15%</p> <p>Grado III – 15%</p> <p style="text-align: right; background-color: yellow;">Oeste</p> |

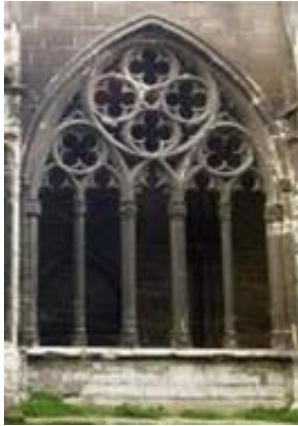
| LOCALIZACIÓN | COMENTARIOS | ESQUEMA | *GRADO DE DETERIORO |
|---|---|---|---|
| Ventanal 6 | <p>Pátina de ennegrecimiento uniforme e intensa</p> <p>Faltas de material en tracerías, arquivoltas, capiteles y columnas (bases y fustes)</p> | | <p>Grado I – 55%</p> <p>Grado II – 35%</p> <p>Grado III – 15%</p> |

Grado I: Material cohesionado con pátina de ennegrecimiento

Grado II: Material descohesionado con pérdidas parciales

Grado III: Pérdidas generalizadas de material

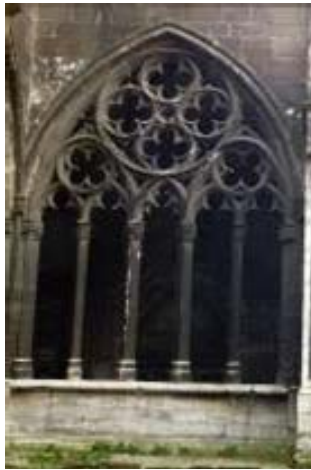
| LOCALIZACIÓN | COMENTARIOS | ESQUEMA | *GRADO DE DETERIORO |
|---|---|---|---|
| Ventanal 7 | <p>Pátina de ennegrecimiento uniforme y muy intensa</p> <p>Faltas de material en tracerías, arquivoltas, capiteles y columnas (bases)</p> | | <p>Grado I – 40%</p> <p>Grado II – 45%</p> <p>Grado III – 15%</p> |
