# **Seminario**

## **Azufres Corrosivos en Aceites**

### **Aislante de Transformadores**

**Miguel Angel Salvatella Santaella**  
**Jefe del Laboratorio Químico**

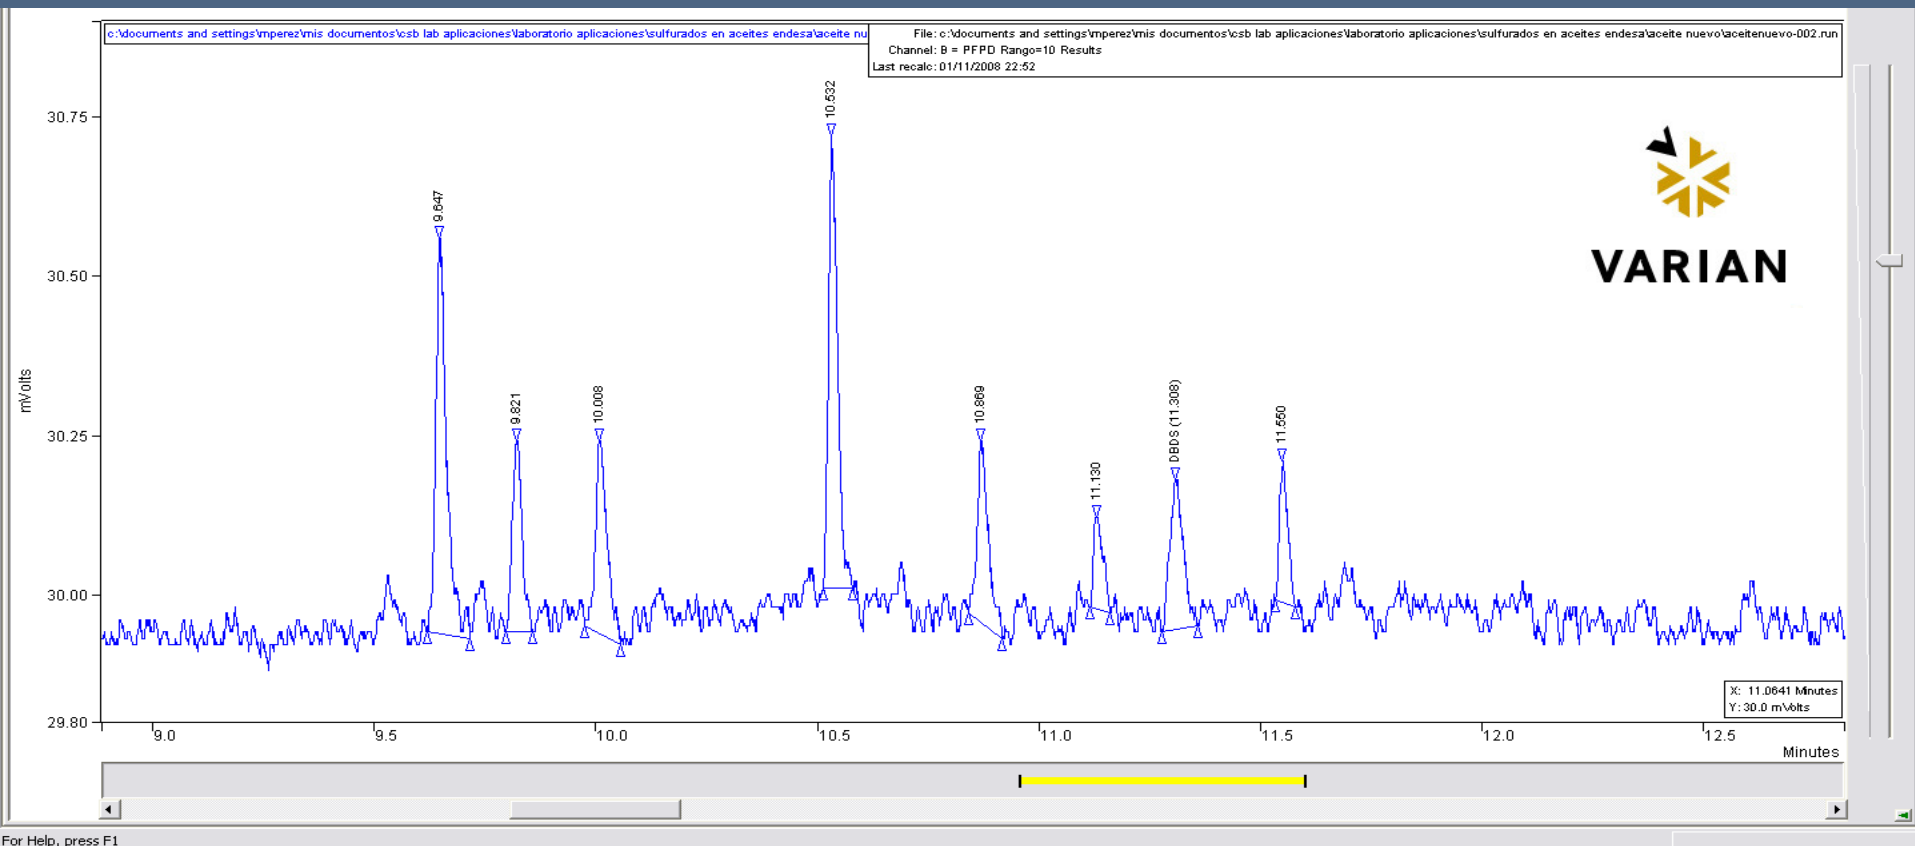
**Análisis de trazas de compuestos sulfurados corrosivos de un aceite nuevo mediante GC/PFPD detector fotométrico de llama de pulsos para cromatografía de gases**  
**Contenido total de compuestos sulfurados 8 ppm, DBDS 1 ppm. DEDS no detectado.**

El proyecto esta en su primera fase y no se tienen aún conclusiones relevantes al respecto, no obstante, a modo de ejemplo se muestran a continuación dos cromatografías de dos aceites: uno nuevo y otro usado, correspondiente a las actividades incluidas en el punto 1, donde se puede comprobar la excepcional selectividad del método y del equipo, permitiendo la eliminación de la matriz de hidrocarburos.

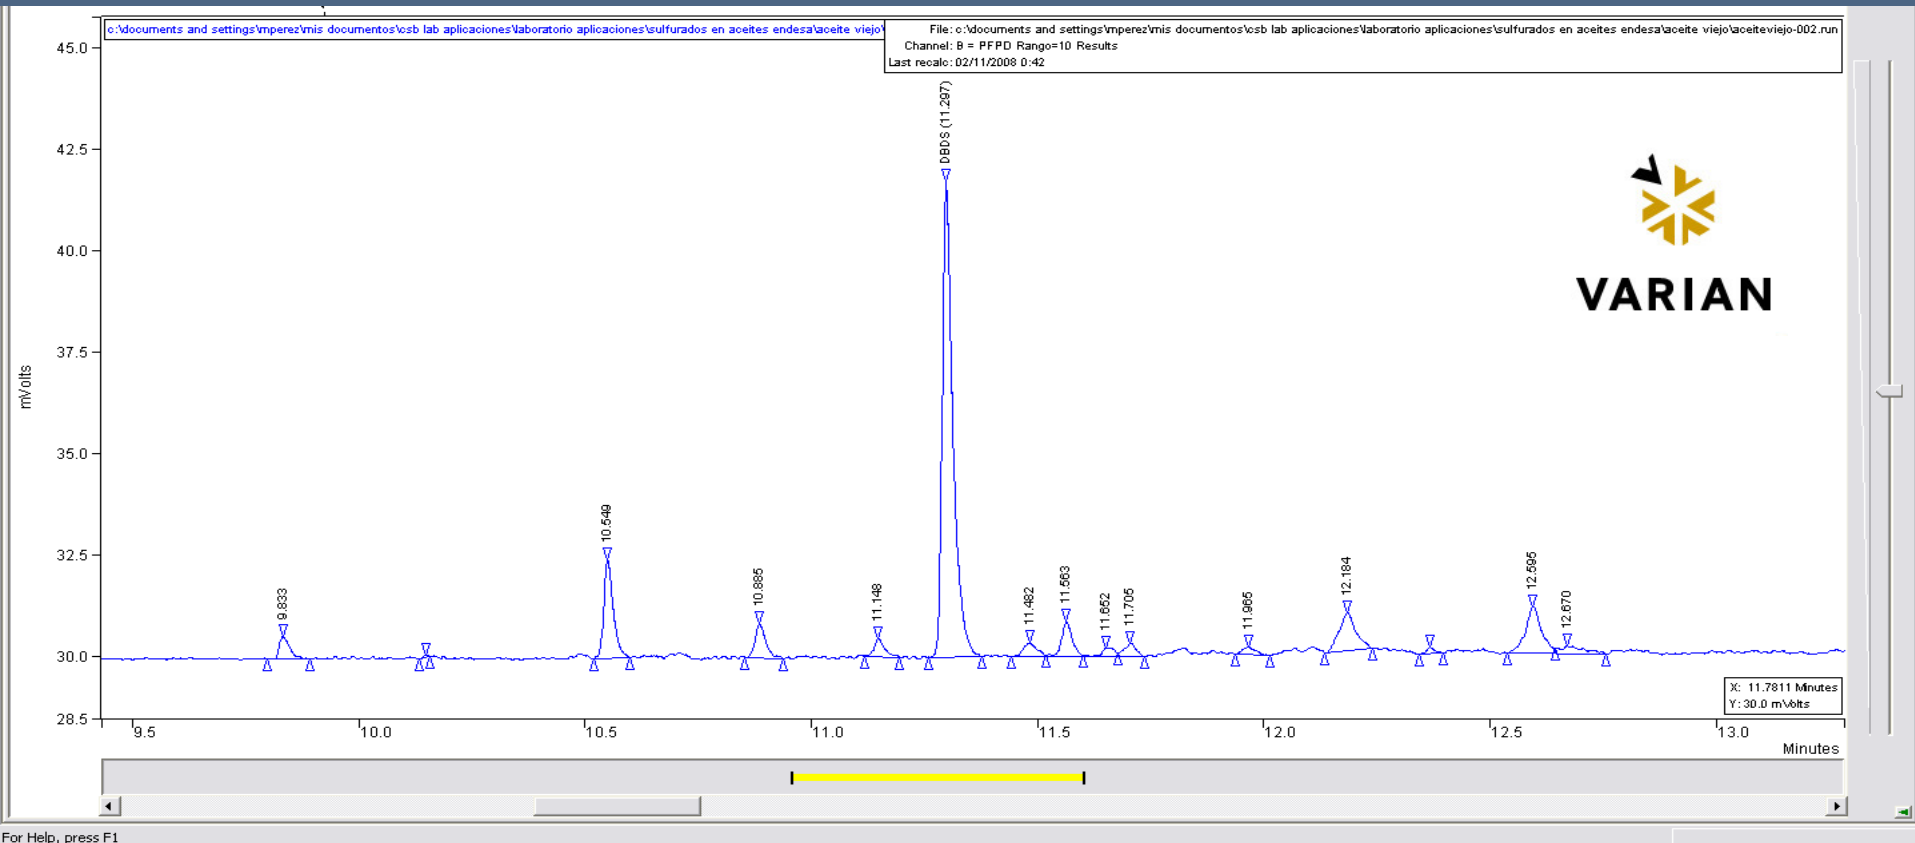
Análisis de trazas de compuestos sulfurados corrosivos de un aceite usado (used) mediante GC/PFPD detector fotométrico de llama de pulsos para cromatografía de gases.

Contenido total de compuestos sulfurados 64 ppm, DBDS 35 ppm, DEDS no detectado.

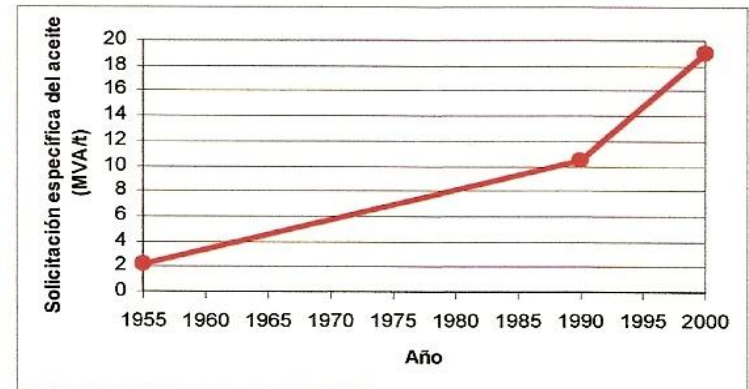
### Cambios en los transformadores

Fuente: W. Lick et al., CDM 2006, Chandong (Corea)

Hay una disminución en el volumen de líquido aislante y por tanto un **AUMENTO DEL STRESS ELÉCTRICO EN EL ACEITE.**

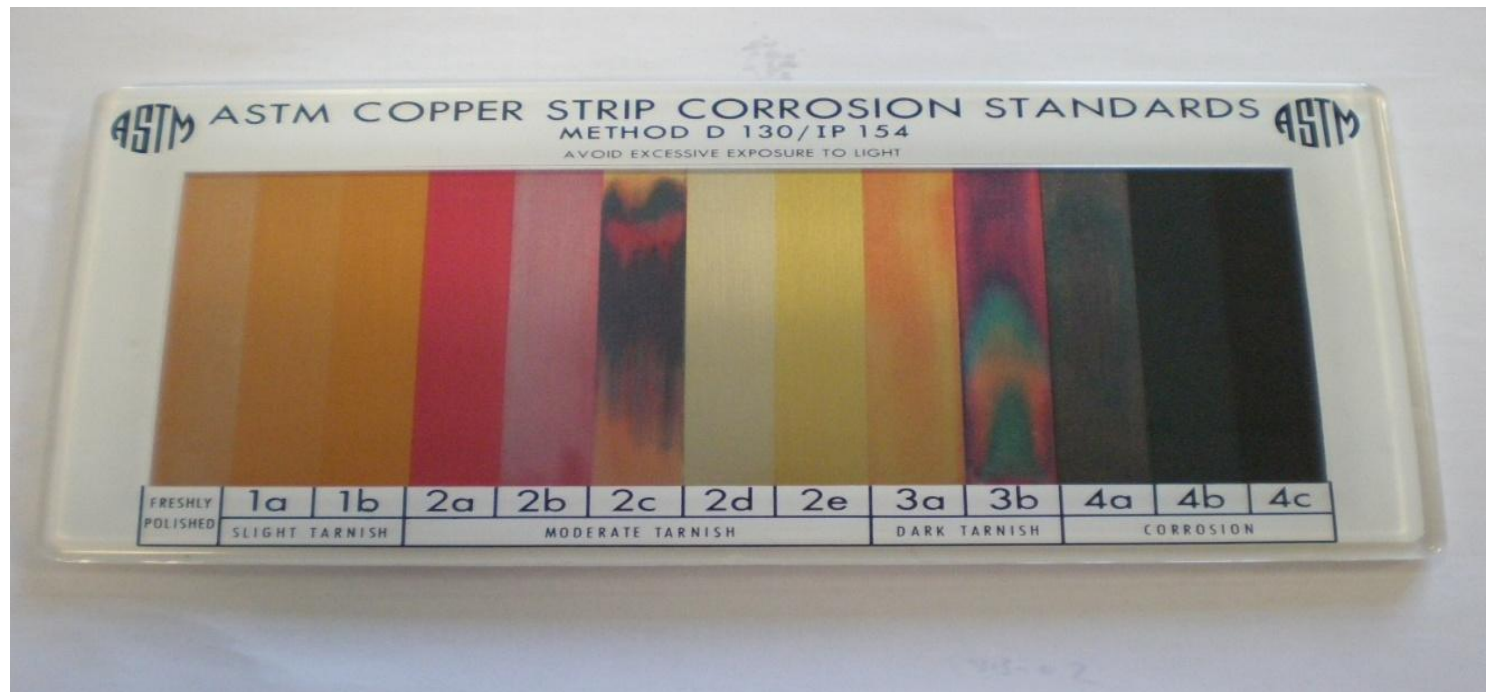
### 1.- ASTM D 1275 B

Inspección visual de la pletina y comparar con carta ASTM D130.

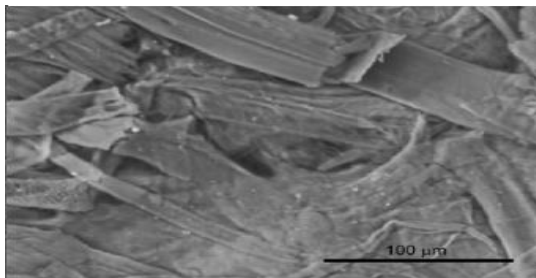
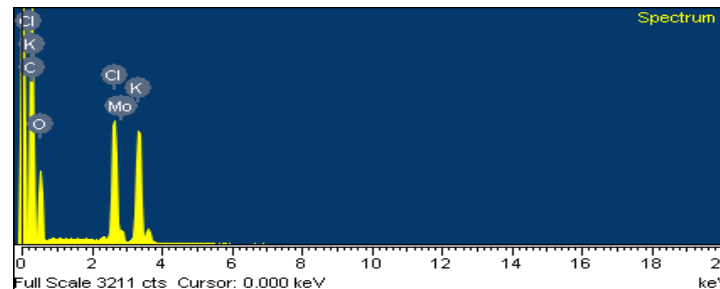
#### Azufre No Corrosivo

Medida cualitativa y cuantitativa que detecta no solo cantidades significativas de  $\text{Cu}_2\text{S}$ , sino su proporción y el % de porcentaje atómico.

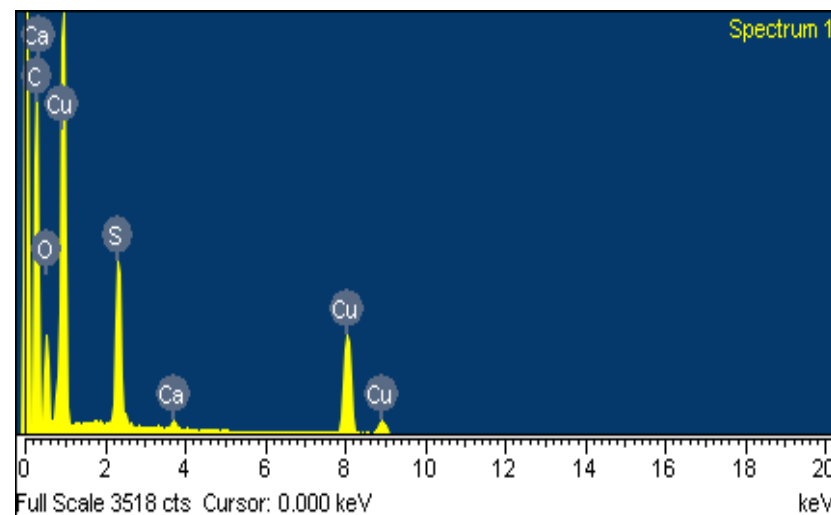
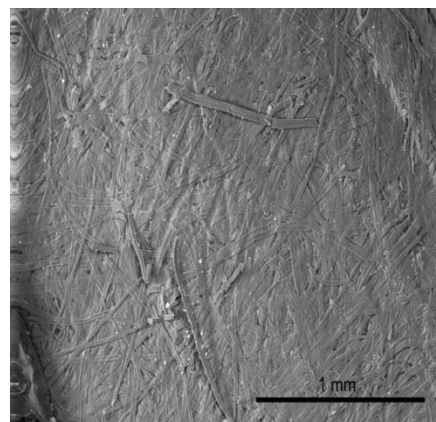
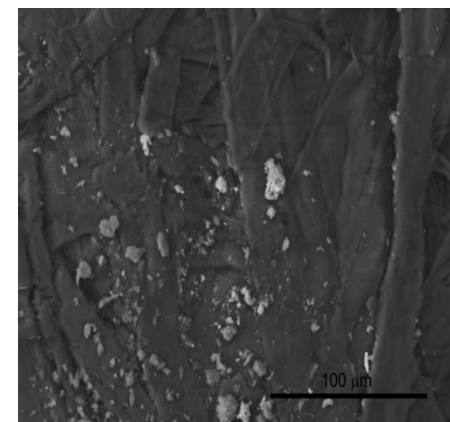
## Inspección papel. (SEM/EDX)

| Muestra | Espectro | Cu (átomo%) | S (átomo%) | Cu/S | Presencia Cu <sub>2</sub> S |
| XXXXXXx | 1 | 5.09 | 2.31 | 2.20 | POSITIVA |
| <b>POSITIVA</b> | | | | | |

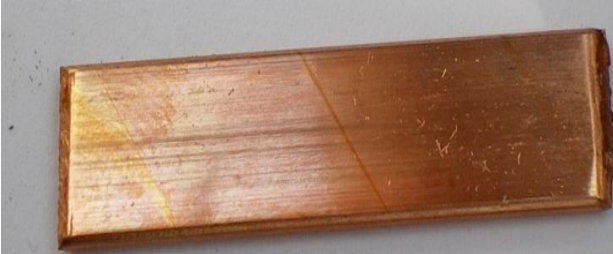
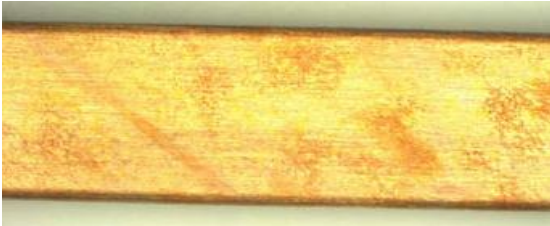
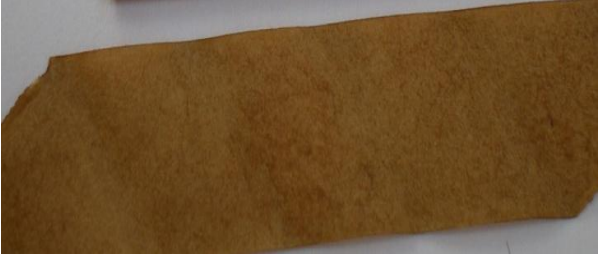
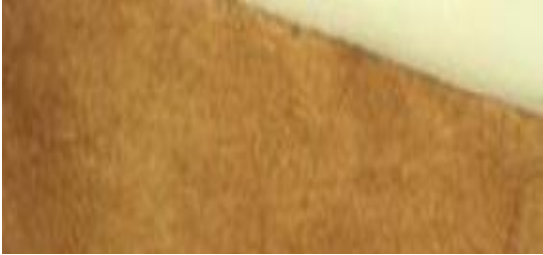
### Oxidación pletina y papel (visual)

## 2.- Aceite conteniendo azufre pero no potencialmente corrosivo.

| Tipo | Muestra XXXXXXXXXX | Ref. Cigre TF A2.32.01 |
|---|---|---|
| Pletina de Cobre | | |
| Papel Aislante | | |

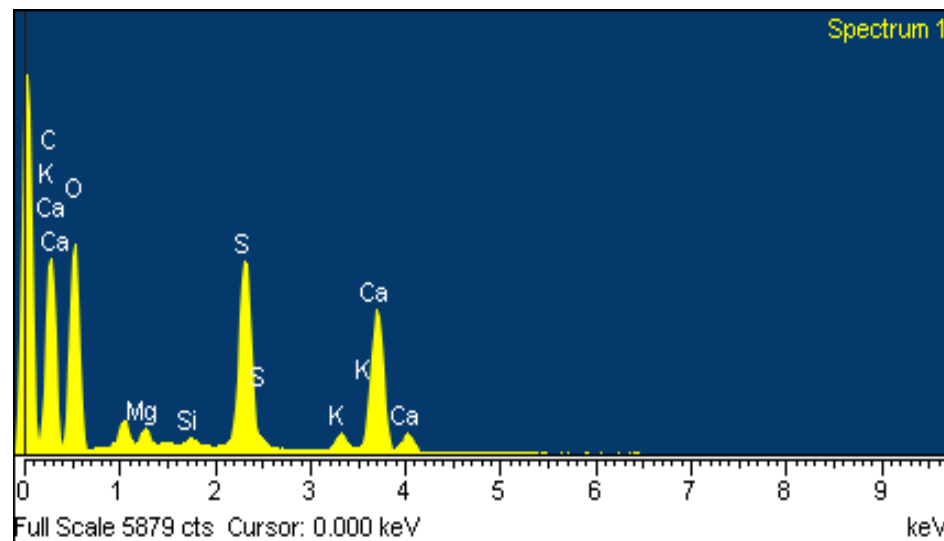
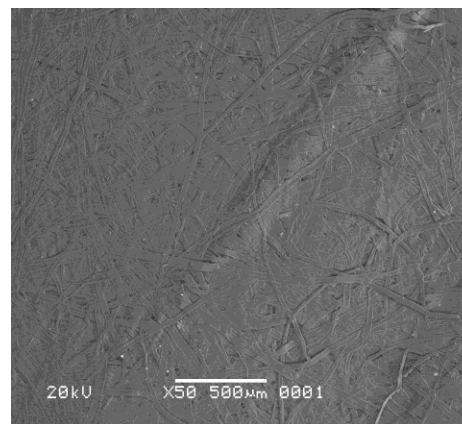
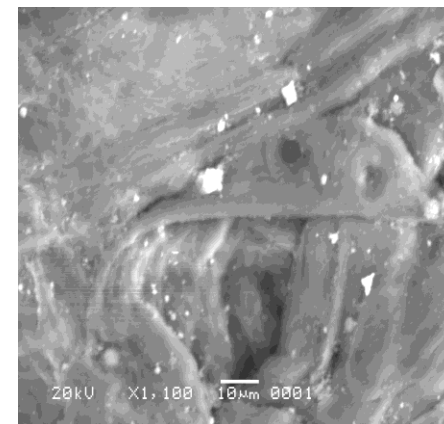
## Inspección papel. (SEM/EDX)

Obsérvese la presencia a 2,3 keV. del pico de azufre, sin embargo no hay precipitación de cristales de sulfuro de cobre.

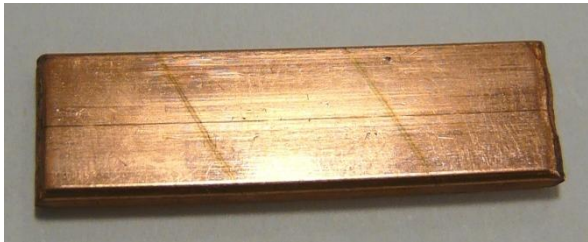
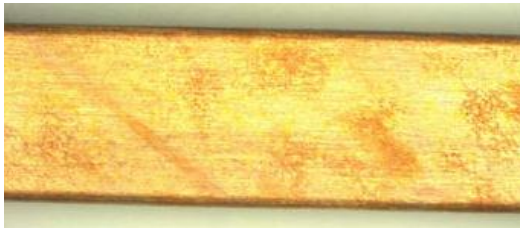
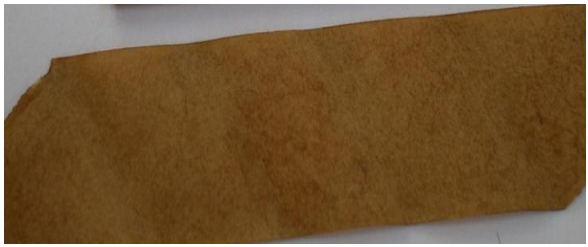
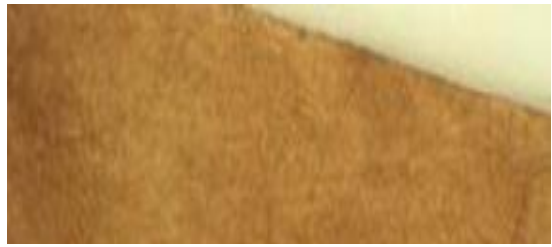
#### Oxidación pletina y papel (visual)

### 3.- Aceite no corrosivo

| Tipo | Muestra XXXXXXXXXX | Ref. Cigre TF A2.32.01 |
|---|---|---|
| Pletina de Cobre | | |
| Papel Aislante | | |

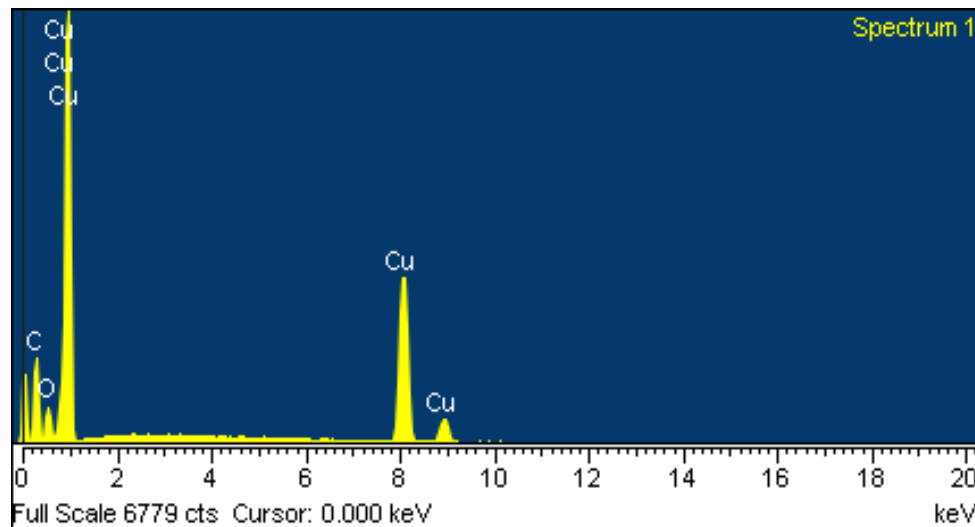
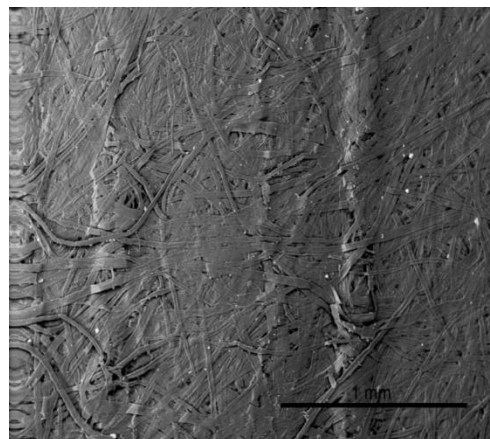
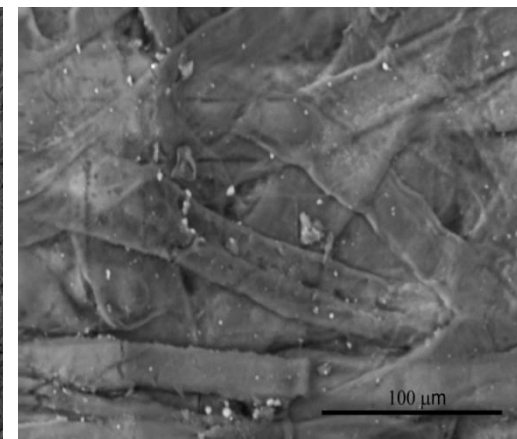
Obsérvese no hay pico de azufre en el espectro.

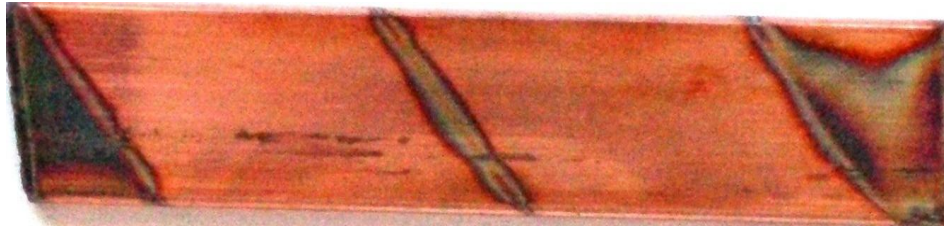
## Ejemplo del grado de ataque del azufre del mismo aceite en la cuba y C.T.C.

cuba

conmutador de tomas en carga.

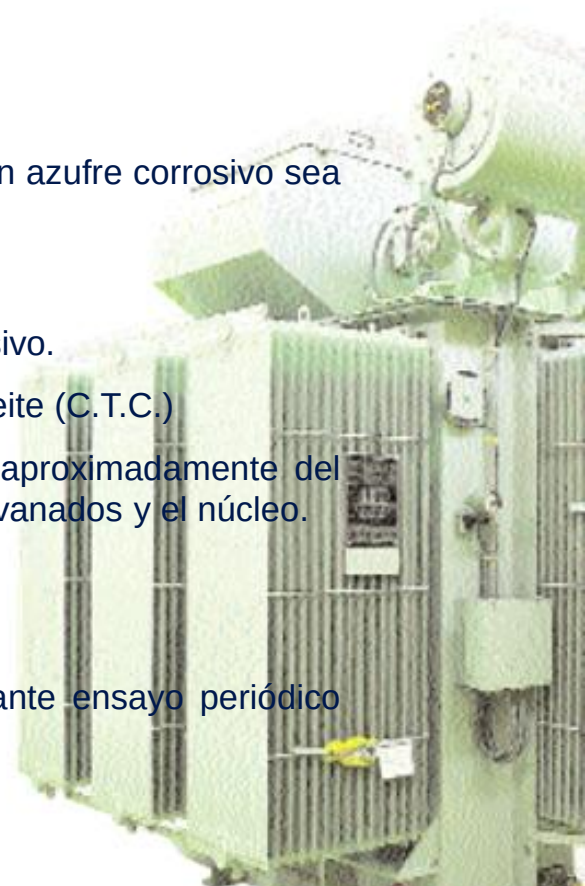
(Benzotriazol, Tolutriazol, Irgamet 39, Nypass, etc..)

Solución barata pero es necesario control exhaustivo del pasivador mediante ensayo periódico HPLC.

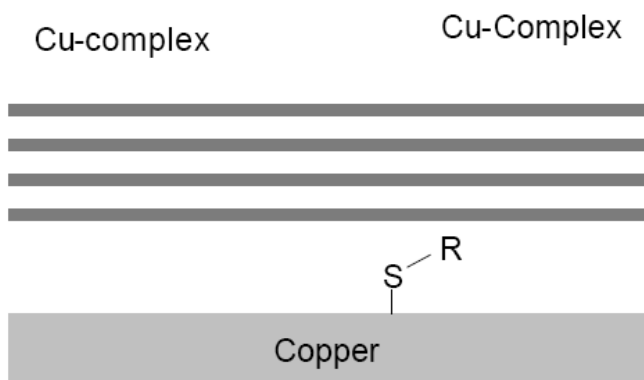
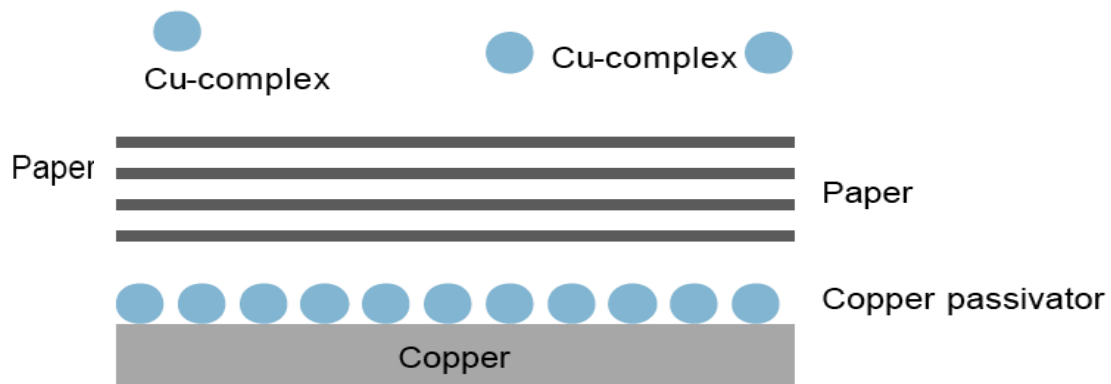
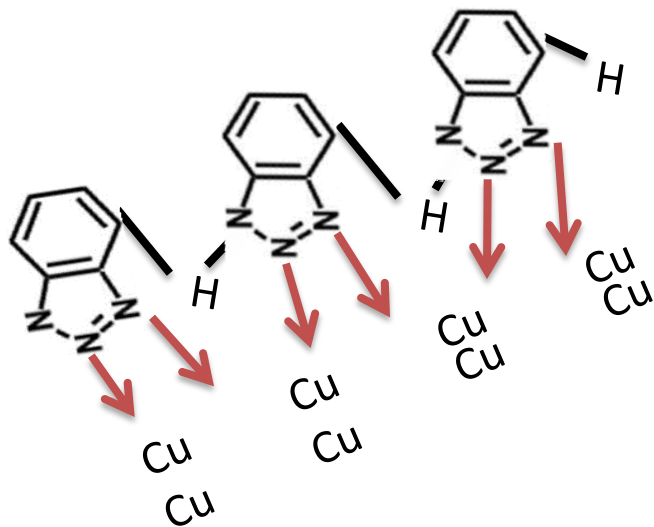
## Actuación pasivador

BENZOTRIAZOL
